ACTA DE INSPECCION

CERTIFICAN: Que desde el uno de octubre al treinta y uno de diciembre de dos mil doce, se personaron, al menos uno de los inspectores y de acuerdo al horario laboral, en la Central Nuclear de Cofrentes, radicada en Cofrentes (Valencia) que cuenta con Autorización de Explotación concedida por el Ministerio de Industria, Turismo y Comercio el diez de marzo de dos mil once.

Que el objeto de la inspección era la realización de las actividades trimestrales de inspección de acuerdo a los procedimientos del Sistema Integrado de Supervisión de Centrales (SISC) correspondientes a la inspección residente.

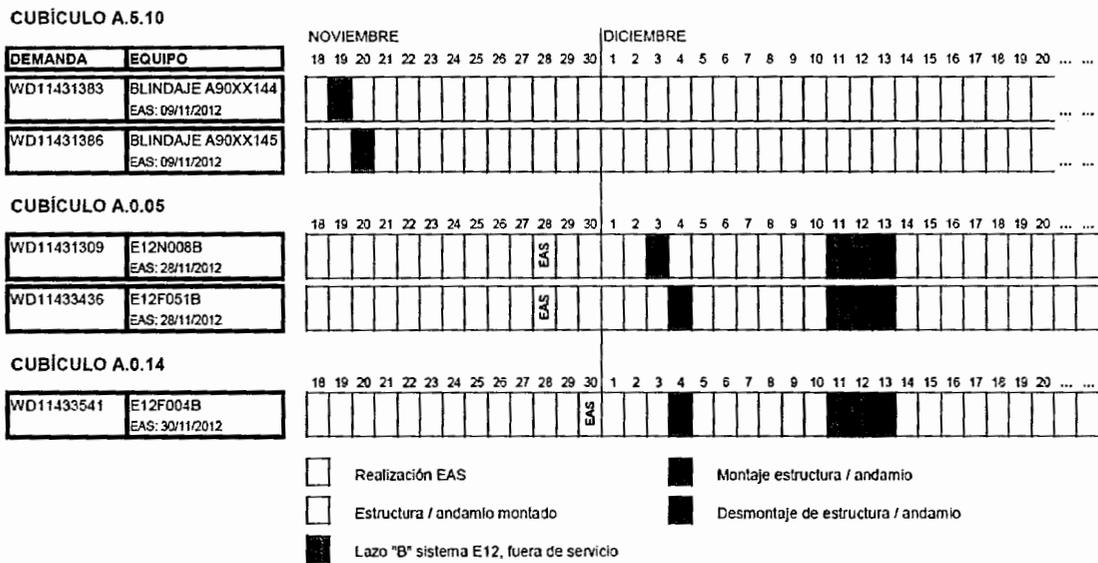
SECUENCIA TEMPORAL DE ESTRUCTURAS TEMPORALES MONTADAS EN A.5.10, A.0.05 Y A.0.14

Que no obstante lo anterior se ha establecido un plan de actuación para que las implicaciones operativas de los trabajos para montaje de andamios y estructuras temporales, se detallen con mayor profundidad en la cumplimentación de los anexos 3 y 4 del PG 040, y de ese modo queden recogidas en los formatos el conjunto de medidas compensatorias adoptadas, en caso de ser necesario la existencia de andamios sobre más de un tren de un sistema de seguridad o cualquier otra interferencia sobre estructuras, sistemas y componentes afectados relacionados con la seguridad.
