## Comunicado 14: Seguimiento de la situación de las centrales nucleares de Japón

19 de marzo de 2011

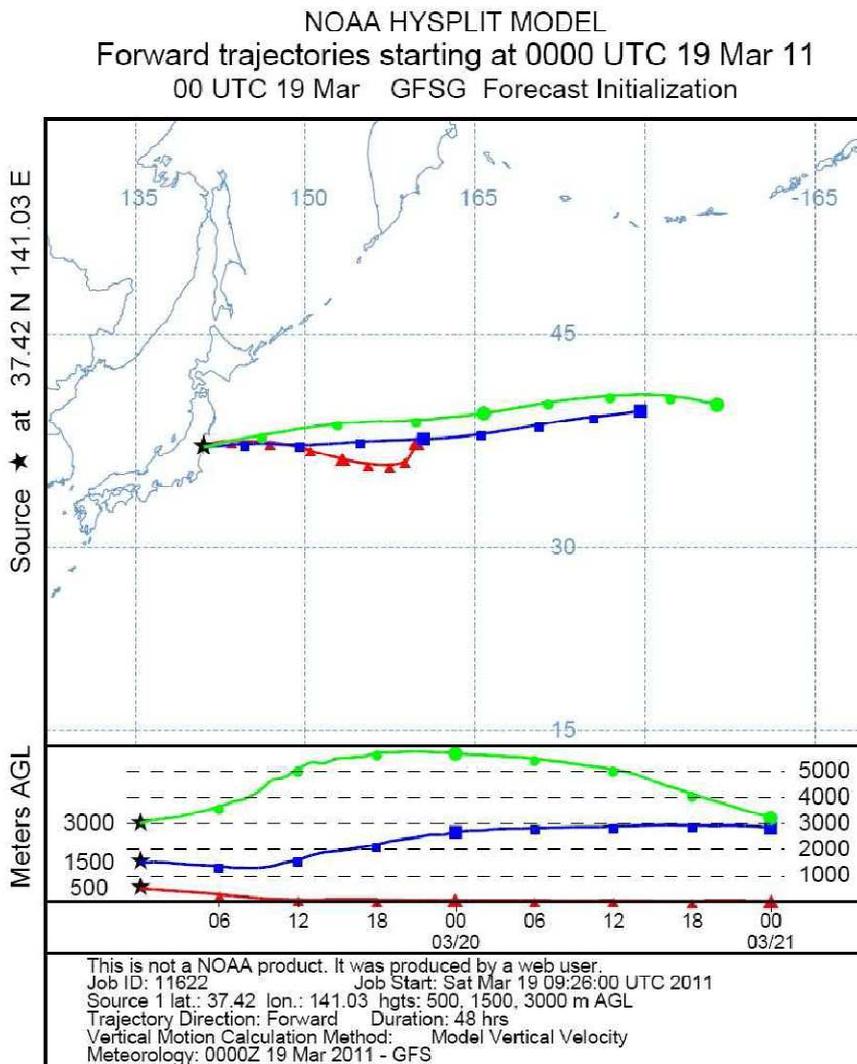
Trayectoria de los vientos:

Las trayectorias realizadas a día de hoy, sábado 19 a 01:00h (hora española), se dirigen hacia el oeste, con tendencia a girar hacia el norte. Estas trayectorias confirman que la dispersión de material radiactivo se dirige hacia el Océano Pacífico, aunque las predicciones meteorológicas apuntan a un cambio en la dirección del viento, y como consecuencia, las zonas al norte del emplazamiento podrían verse afectadas el domingo.

*NOTA: aunque los resultados muestran un modelo de la NOAA, esto no es producto realizado por la NOAA, ni ha sido visto o comentado por la NOAA*
