**Accidente del 19 de Octubre  
de 1989 en C.N. Vandellos I**

**INFORME PRELIMINAR**

**23 Noviembre 1989**

**CONSEJO  
SEGURIDAD  
NUCLEAR**

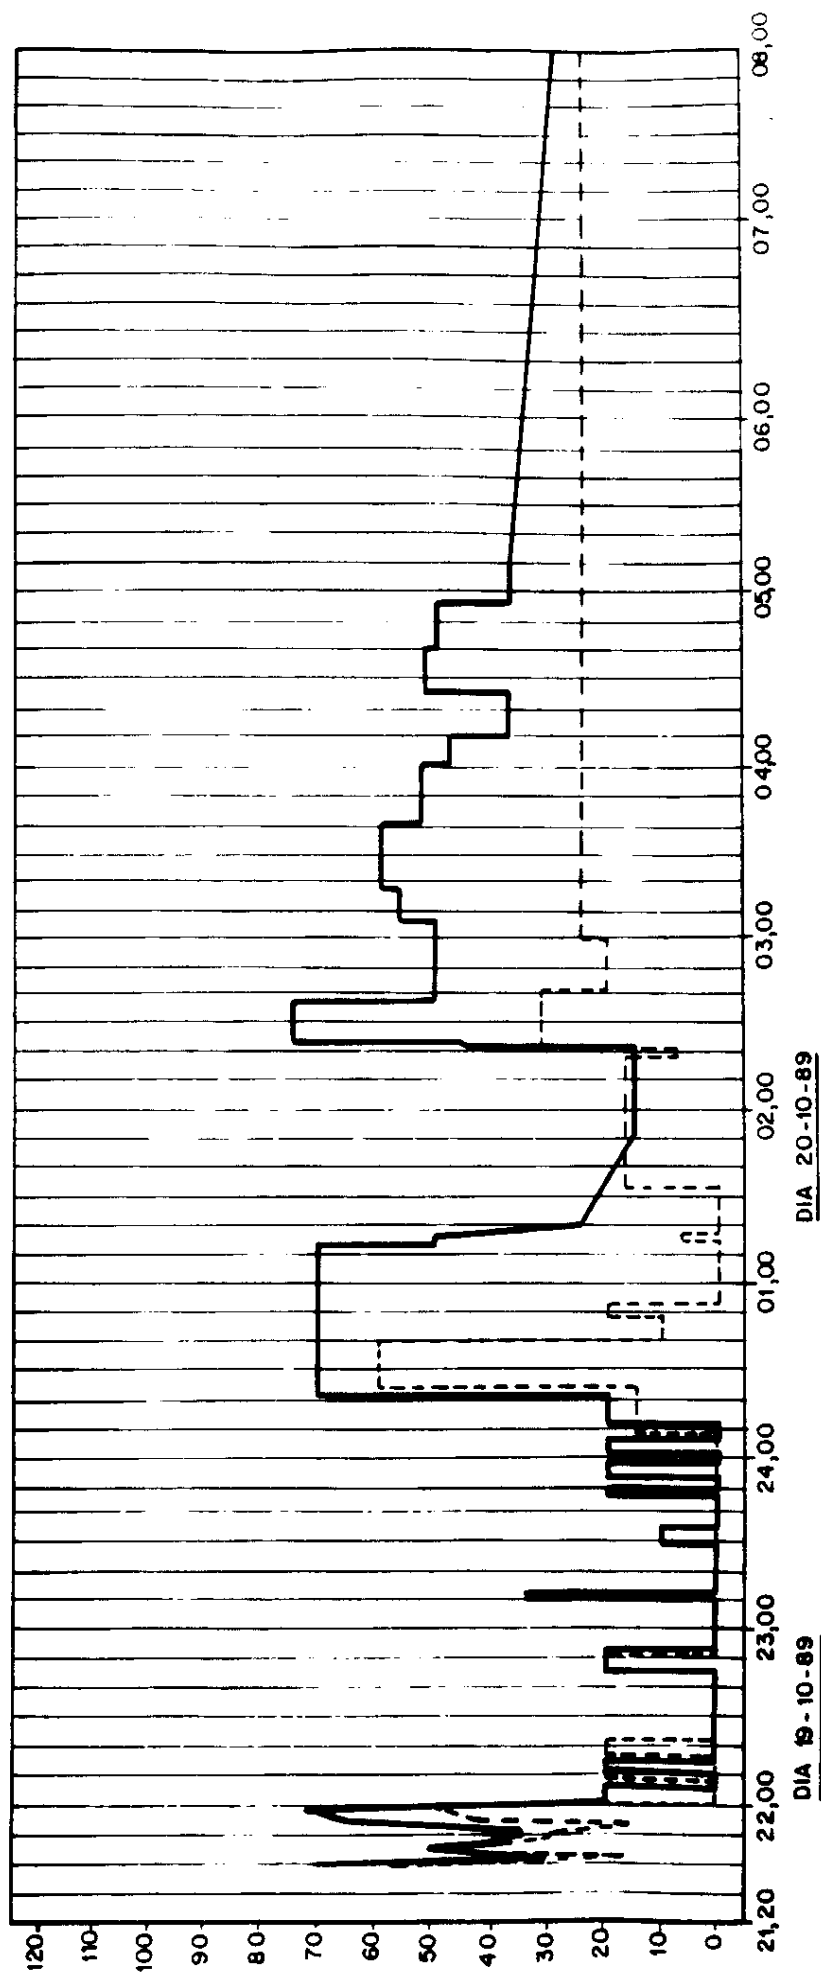
FIG. 3.1 (BIS)

*La alimentación a los cuartos 1 y 2 tuvo serias dificultades ya que la pérdida de aire comprimido (ver apartado 3.4) hizo que fallaran las válvulas PAiD (i=1,2) 01VA PAiD (i=1,2) 02VA y PAiX (i=1,2) 01VA de regulación de nivel de los condensadores y tanques de alimentación complementaria, disparando sucesivas veces las bombas de alimentación por falta de nivel.*

*Las válvulas PAiX (i=1,2) 01VA regulan el caudal de agua que envían las bombas de extracción de los condensadores a los tanques de alimentación complementaria. Estas válvulas quedaron cerradas, produciéndose a pesar de ello un pequeño aporte de agua al tanque por fugas de dichas válvulas, aunque totalmente insuficiente, ya que en cuanto se arrancaban las bombas de alimentación volvía a bajar el nivel y volvían a disparar. Debieron ser abiertas manualmente.*

CAUDALES DE ALIMENTACION A LOS CUARTOS DE CAMBIADOR N° 1 Y N° 2
