**Accidente del 19 de Octubre  
de 1989 en C.N. Vandellos I**

**INFORME PRELIMINAR**

**23 Noviembre 1989**

**CONSEJO  
SEGURIDAD  
NUCLEAR**

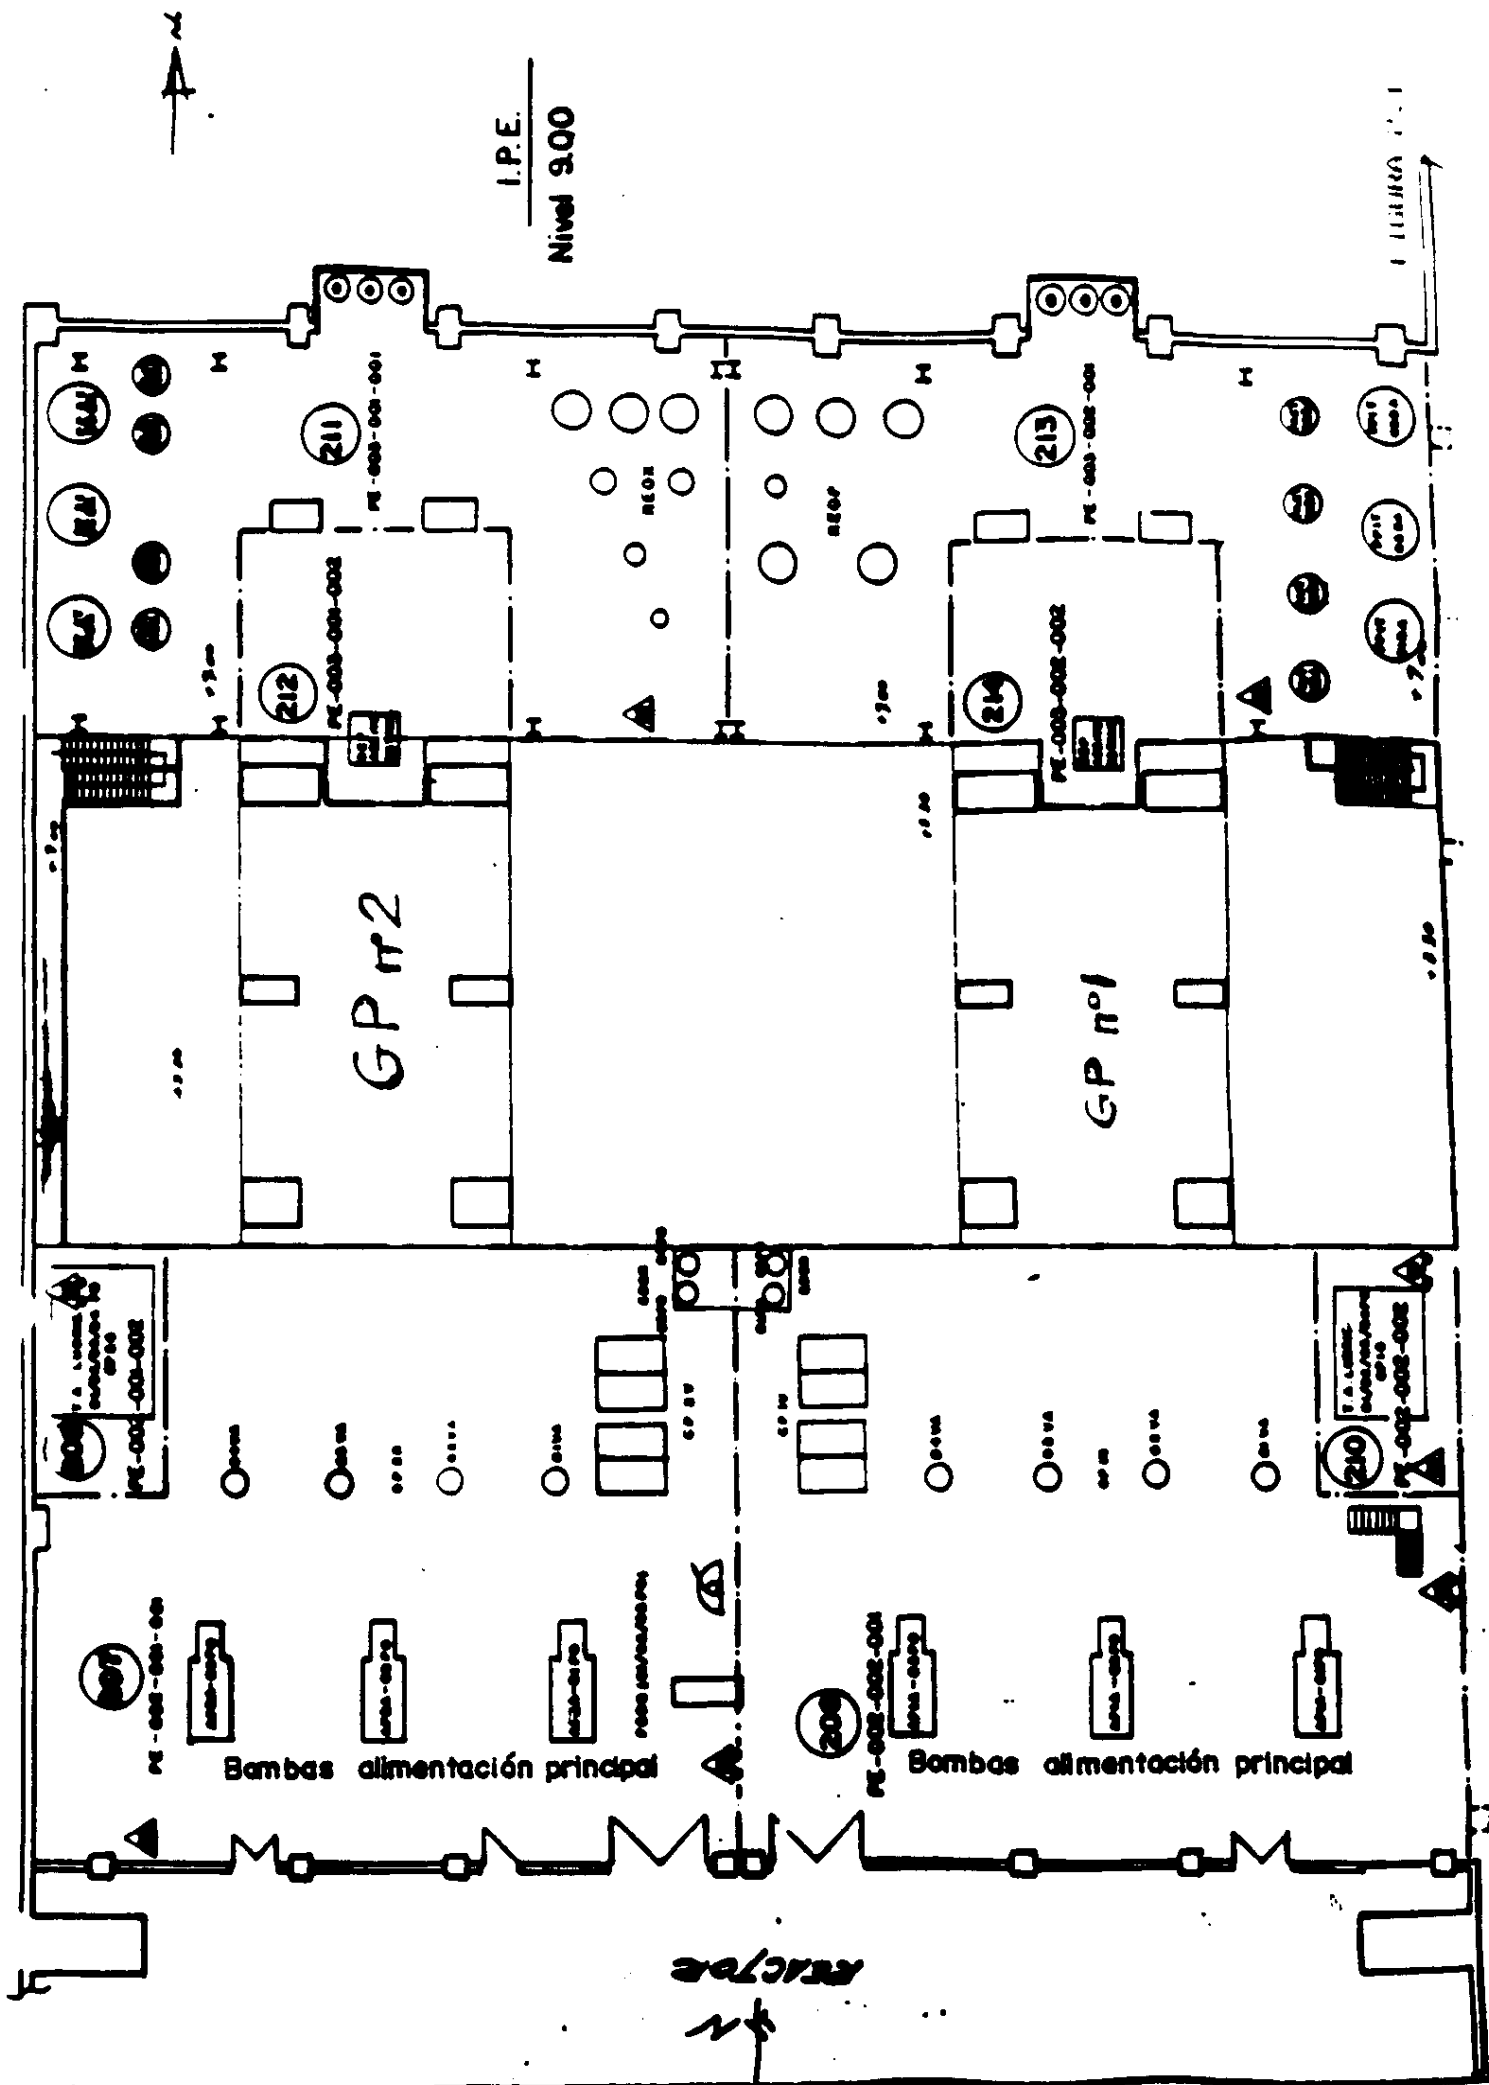
I.P.E.  
Nivel 900

*Debido a la rotura de estas juntas flexibles en el circuito del condensador GP2, se derramó agua de mar, que unido a la pérdida de regulación del nivel de agua en circuitos EDOR y al agua utilizada por los bomberos provocó la inundación de la cava del reactor a través de una de las puertas que ponen en comunicación la cava con el IPE, alcanzando en la cava un nivel aproximado de 0'80 a 1 m. y, en conjunto, ocupando un volumen de  $4.000 \text{ m}^3$  (Ver figura 2.4).*

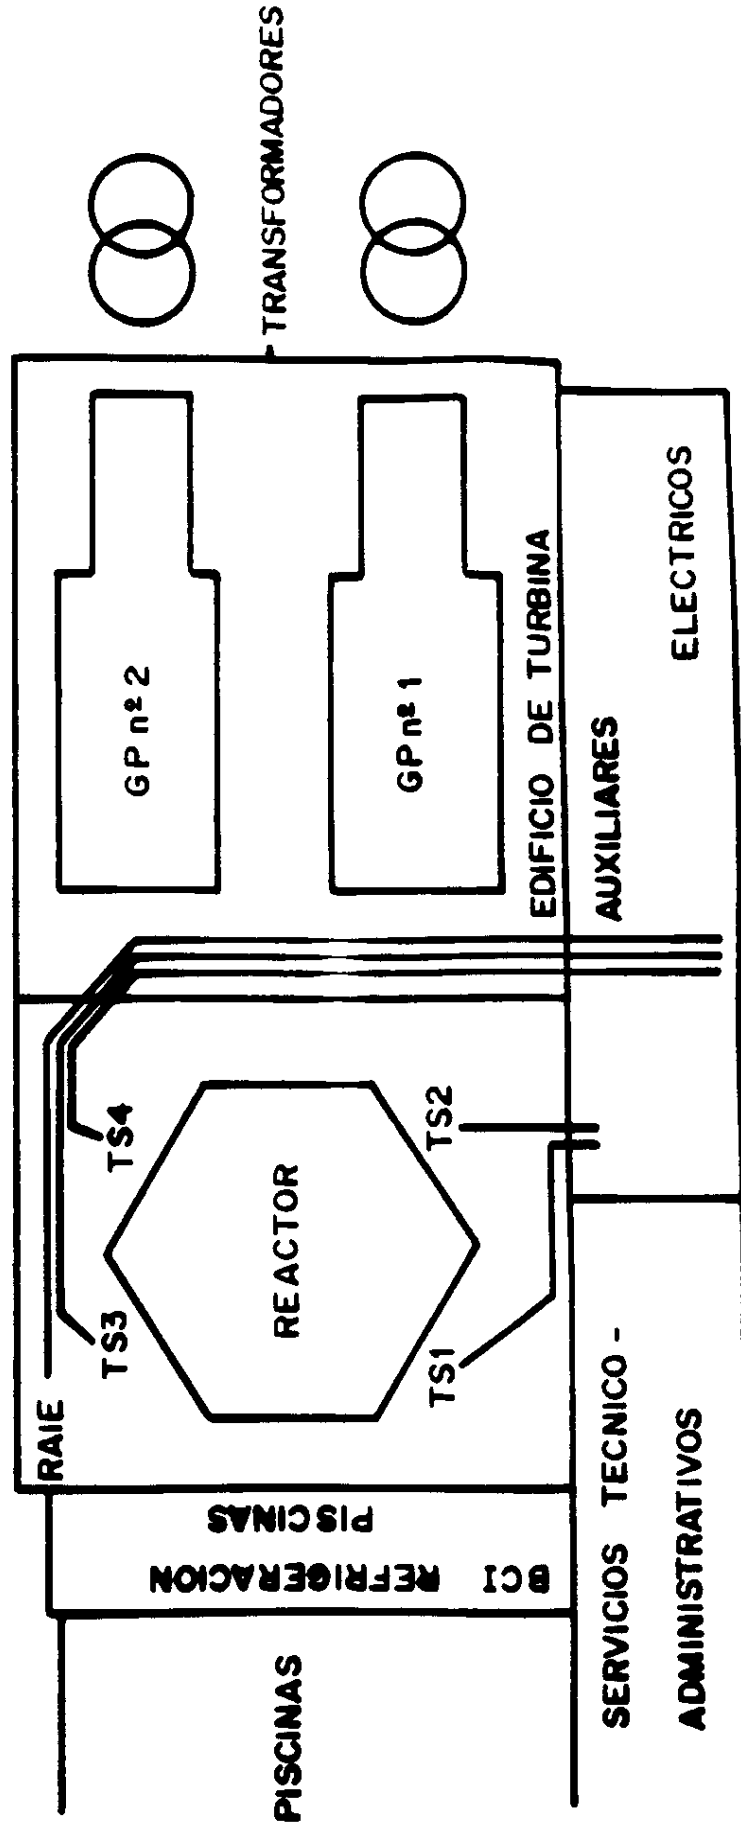
FIGURA 2.2

## RUTADO DE LOS CABLES ELECTRICOS DE ALIMENTACION A LAS TURBOSOPLANTES Y LAS BOMBAS DEL RAIE

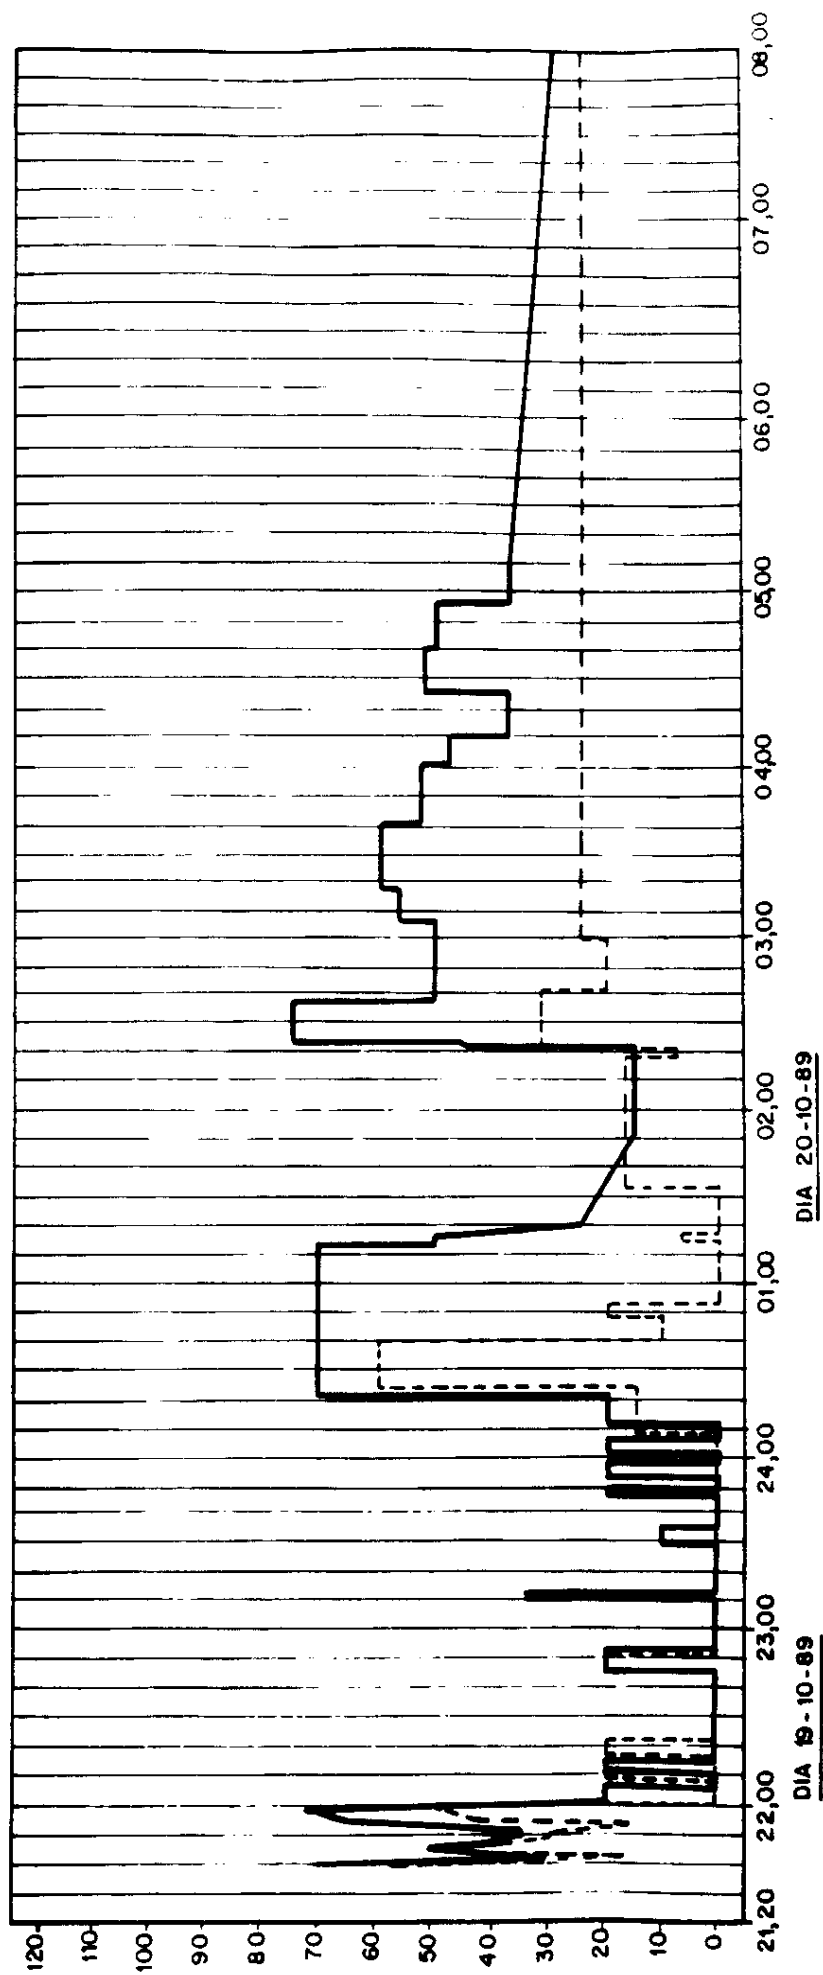
FIG. 3.1 (BIS)

CAUDALES DE ALIMENTACION A LOS CUARTOS DE CAMBIADOR N° 1 Y N° 2

— AA1A caudal de agua al cuarto de cambiador n° 1 (t/h)  
 - - - AA2A caudal de agua al cuarto de cambiador n° 2 (t/h)
