CSN/AIN/CON-77/TTA-0001/15

ACTA DE INSPECCION

D. , inspecto	or del Consejo de Seguridad Nuclear (CSN),
Urgencias del Hospital Universitario Quirór	de julio de dos mil quince en la entrada de Madrid (Hospital Quirón), situada en compañado por D., , inspector en prácticas de la
Encomienda del CSN en la Comunidad Auto

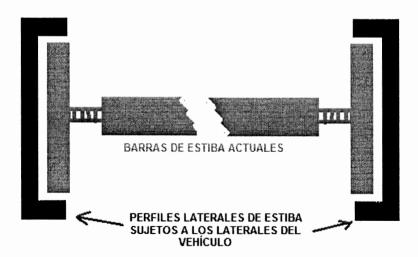
- -Que la utilización única de barras de estiba para asegurar mercancías de geometría variable no se considera suficiente. Los bultos de geometría inferior no pueden estibarse de forma solidaria a los elementos de estiba y pueden salir

proyectados si el vehículo sufre una aceleración/desaceleración brusca. La proyección de los bultos de geometría inferior contra los elementos de estiba puede provocar la pérdida de su funcionalidad.

Acción RAD/ESTIBA 2: Instalación en los vehículos de perfiles laterales de estiba para la colocación de las barras de estiba.

Aunque durante la inspección pudo observarse que los elementos de estiba, "barras de estiba", se sujetan firmemente a las paredes del vehículo, se procederá a la instalación de perfiles laterales de estiba para la colocación de las mismas.

Estos perfiles laterales ayudaran a que las barras de estiba, no pierdan su funcionalidad en el caso de que se produzca una aceleración/desaceleración importante del vehículo.

Los perfiles laterales de estiba serán metálicos y con forma de "C". Se colocaran a los lados de la superficie de carga del vehículo, de forma que las barras de estiba se coloquen en su interior. Según la siguiente imagen:

Fecha prevista implantación: octubre 2015
