ACTA DE INSPECCIÓN

CERTIFICAN: Que entre los días uno de octubre y treinta y uno de diciembre de 2021 se han personado en la Central Nuclear de Trillo. Esta instalación dispone de Autorización de Explotación concedida por Orden IET/2101/2014 de fecha 3 de noviembre de 2014.

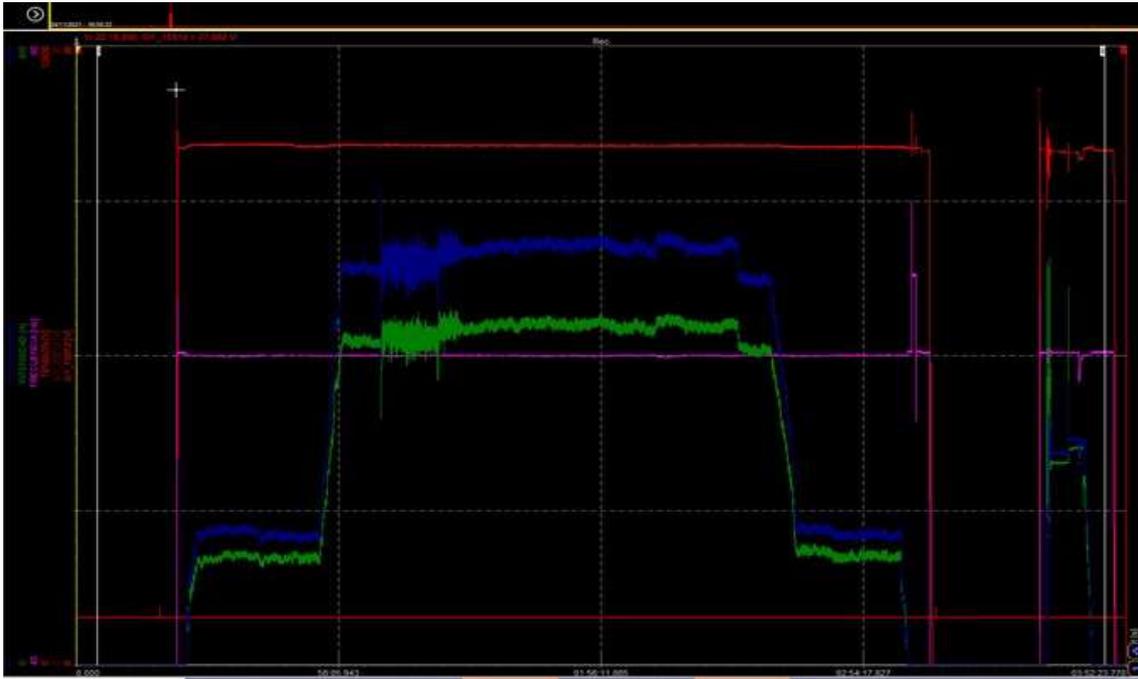
Los datos de tiempo de arranque obtenidos son correctos y **se cumplen los criterios requeridos** en el procedimiento; el dato obtenido es 9.02 s.

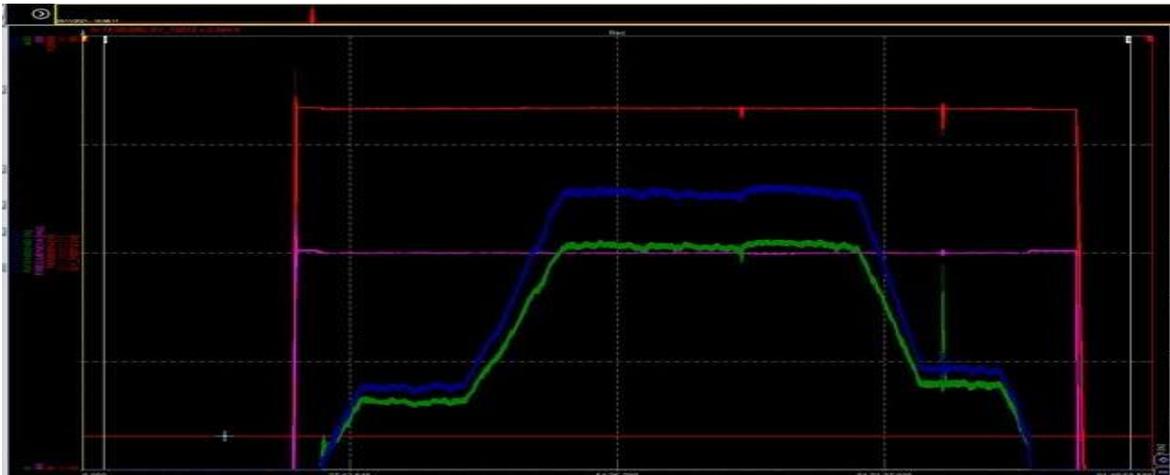
Siendo el registro tomado durante el tiempo que se mantuvo el generador Diesel GY20 en operación el siguiente:

Tras los datos tomados por Mantenimiento se concreta que la anomalía pudiera tener como origen la acumulación de aire en el regulador, debido a que durante los trabajos de mantenimiento anteriores al arranque del día 24/11/2021 en los que se había producido el cambio de aceite del regulador, es posible la existencia de una burbuja de aire en el mismo y que la misma genere las oscilaciones detectadas.

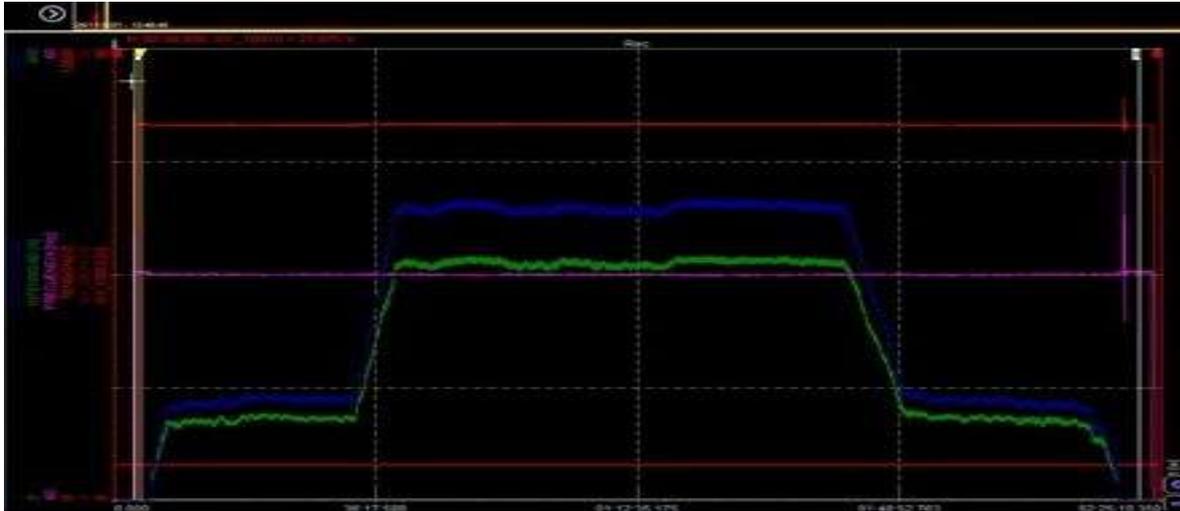
oscilaciones y por lo tanto es declarado operable. Los datos de tiempo de arranque obtenidos son correctos **y también cumplen los criterios requeridos** en el procedimiento; el dato de tiempo de arranque es de 8.42 s. Del análisis de datos del Diesel previo al arranque incluidos en el procedimiento, estos no difieren de los tomados en el mes anterior. A continuación, se incluye gráfica de la mencionada prueba:

Por lo tanto, con los datos anteriormente expuestos, el Titular manifiesta que no hay una mejoría en el comportamiento del Diesel en función de si su arranque se produce poco después de finalizar las pruebas post-mantenimiento, o si se produce sin haberse realizado dichas pruebas. Esto es debido a que el Diesel posee subsistemas que mantienen a una temperatura adecuada los circuitos y componentes implicados en su arranque.
