LECCIONES APRENDIDAS DEL ACCIDENTE DE VANDELLÓS I

Rafael Cid
Director Técnico SN

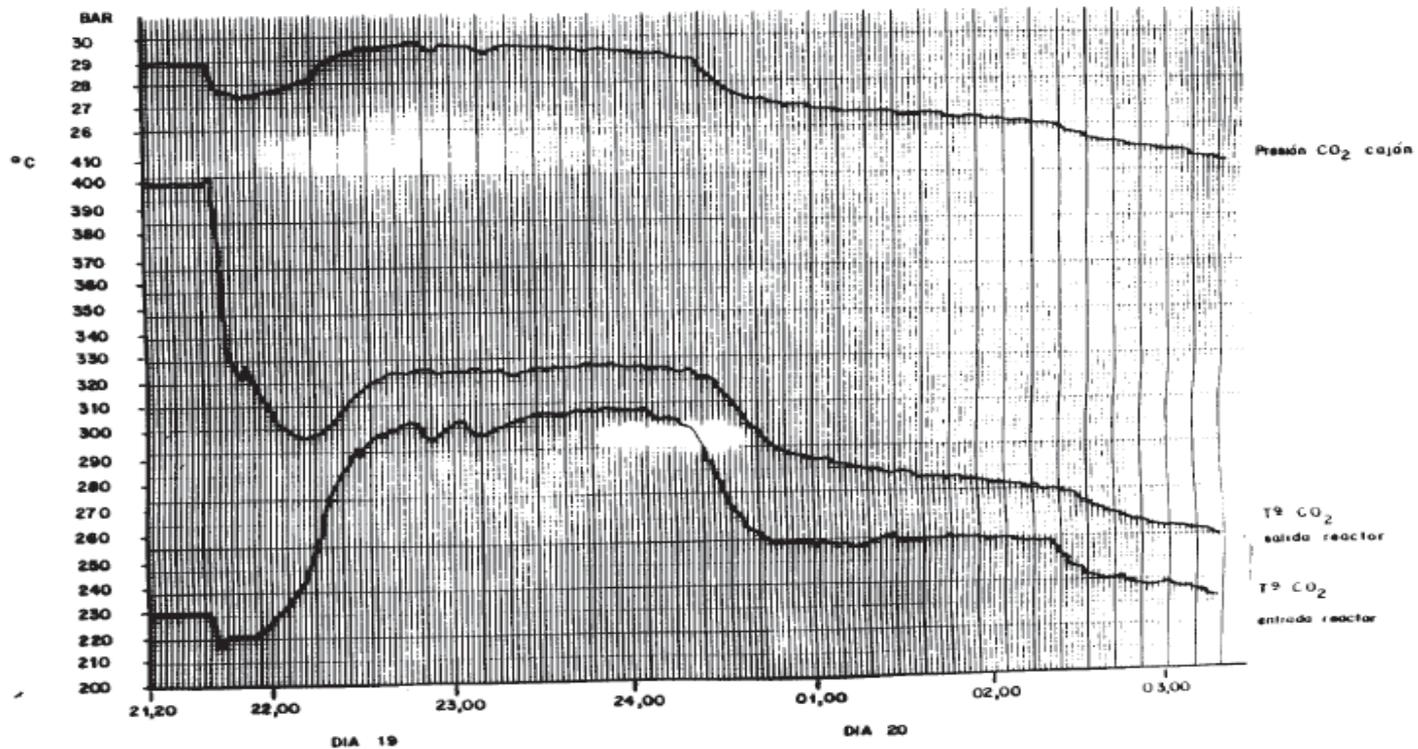
FIG. 3.1

- **La presión del CO₂** en el interior del cajón alcanza 29,7 bar y el tarado de las válvulas de seguridad es de 30,1 bar. En caso de alcanzarse este valor se produciría la apertura de las válvulas de protección del cajón y la liberación del CO₂.

- **La temperatura de entrada** a las turbo-soplantes alcanzó los 310°C. En caso de haberse alcanzado los 315°C (máxima temperatura de estanqueidad de las turbos) se podrían haber producido fugas de CO₂ a través de los sellos de las turbo-soplantes.

Evolución de las temperaturas y presiones del CO₂ en el reactor durante el incidente.

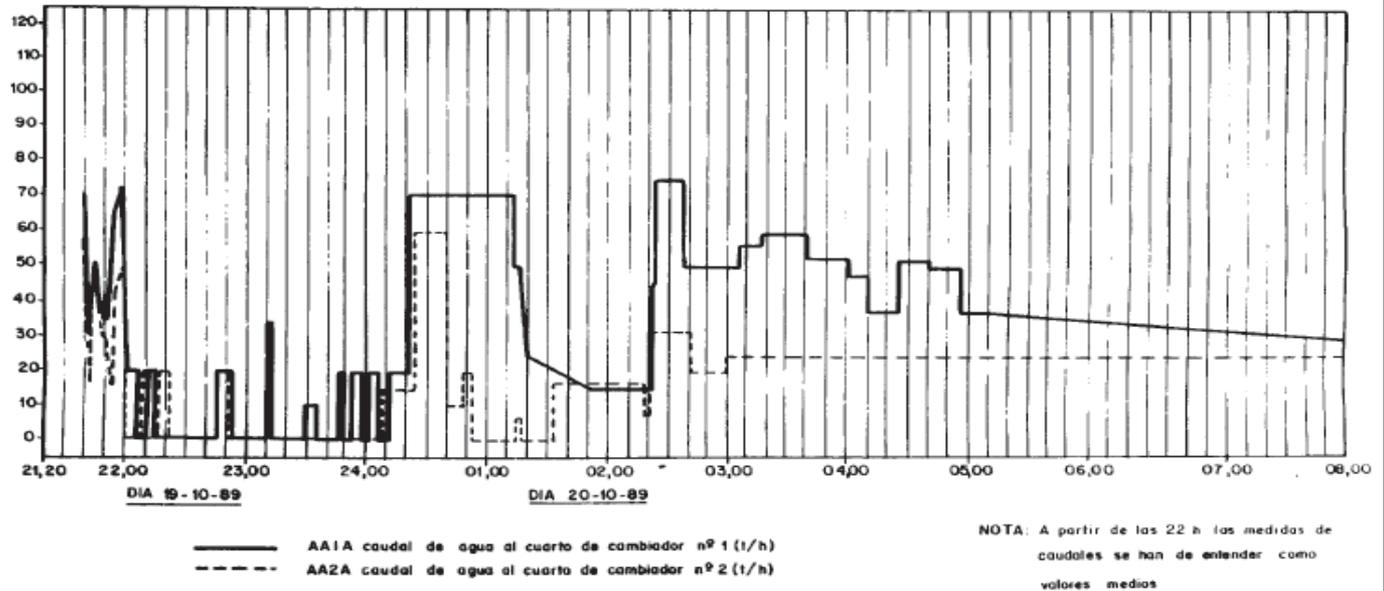
FIG. 3.1 (BIS)

- A las 12:20' (aproximadamente 3h desde el inicio) se recupera caudal agua alimentación auxiliar (70 T/hora ; 60 T/hora) al cambiador de calor. La presión del cajón y temperatura de entrada turbosoplantes, bajando. **Parece que la situación se va controlando.**

CAUDALES DE ALIMENTACION A LOS CUARTOS DE CAMBIADOR Nº 1 Y Nº 2

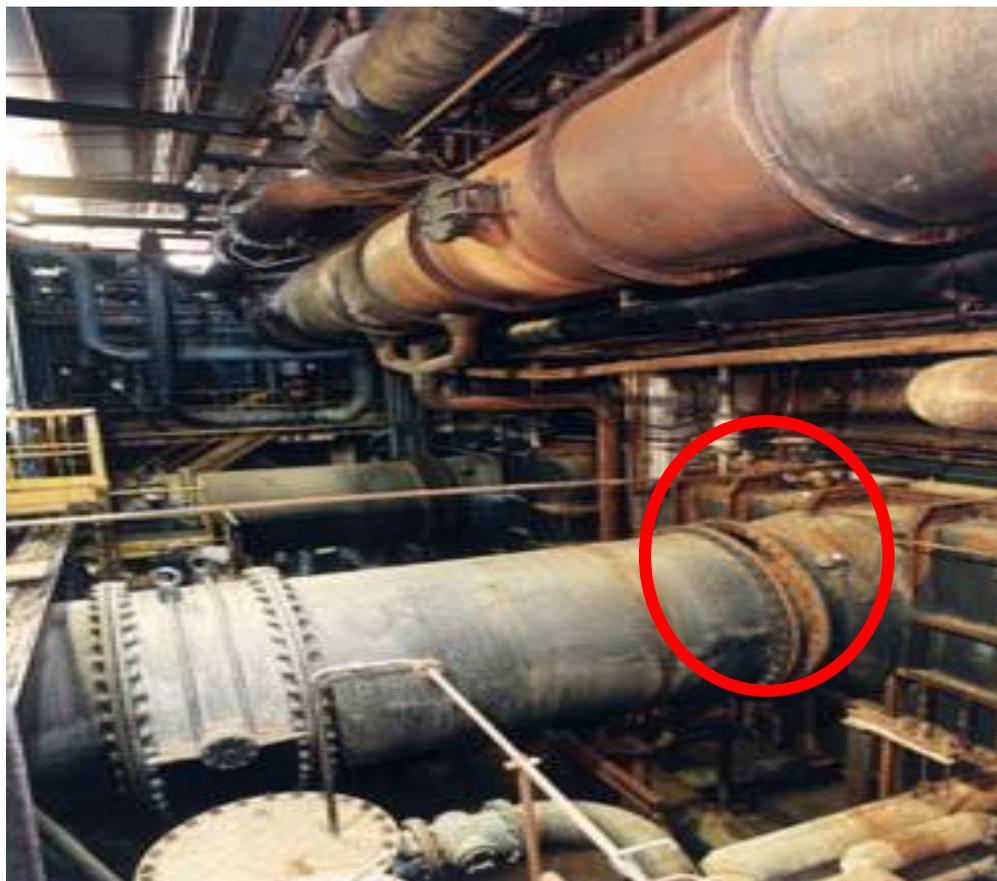
51 Rotura tubería agua de circulación (agua de mar)

- El incendio ha afectado a las **juntas flexibles** de las tuberías de agua de circulación en su unión con el condensador. El agua ha pasado del Edificio de turbina al Edificio del Reactor y de éste al Edificio de Combustible Gastado.

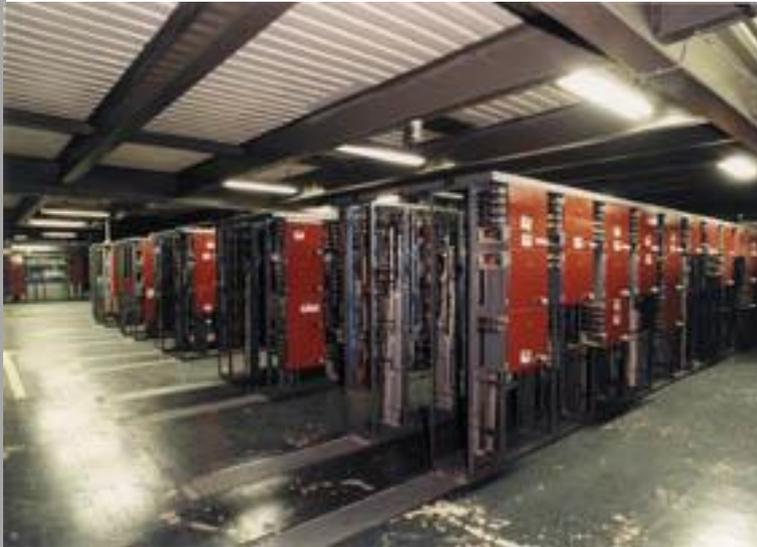
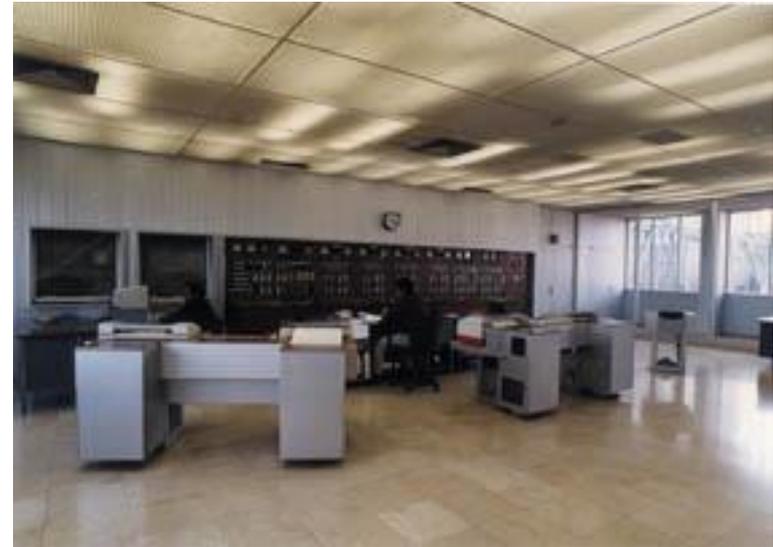
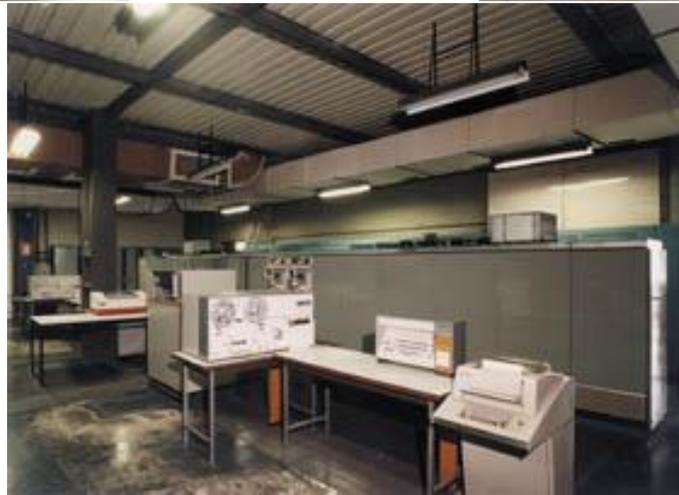
Sala de Control y ordenadores

- Pérdida de Megafonía, **iluminación** y Telefonía interna.
- No existía **brigada contra incendios**. Auxiliares de operación desenrollan mangueras en exteriores del GP2 incendiado.
- El edificio de Calderas Auxiliares (**no afectado por el fuego**). Por pérdida de la alimentación eléctrica disparan las calderas 3 y 4 y los compresores 3 y 4 de aire comprimido que son vitales para el control de válvulas (aire de instrumentos).
- Alarma baja presión aire de instrumentos para control y regulación automática de válvulas de Agua de Alimentación Auxiliar (las válvulas cierran y **no entra agua al cambiador de calor**).
- Dada la limitada capacidad del ordenador de proceso y la avalancha de señales y alarmas que produjo el incendio, el **ordenador quedo bloqueado** perdiéndose toda la indicación y el control de equipos.
