ACTA DE INSPECCIÓN

CERTIFICA: Que entre los días uno de julio al treinta de septiembre se ha personado en la central nuclear de Santa María de Garoña (CNSMG), propiedad de NUCLENOR S.A., emplazada en el término municipal de Santa María de Garoña (Valle de Tobalina, Burgos). Esta instalación se encuentra en situación de Cese Definitivo de la Explotación según orden del Ministerio de Industria, Energía y Turismo IET/1302/2013, de fecha 5 de julio.

El titular fue informado de que la inspección tenía por objeto realizar las comprobaciones de los procedimientos del Sistema de Supervisión y Seguimiento de la C.N. Sta. María de Garoña correspondiente al tercer trimestre del año 2019.

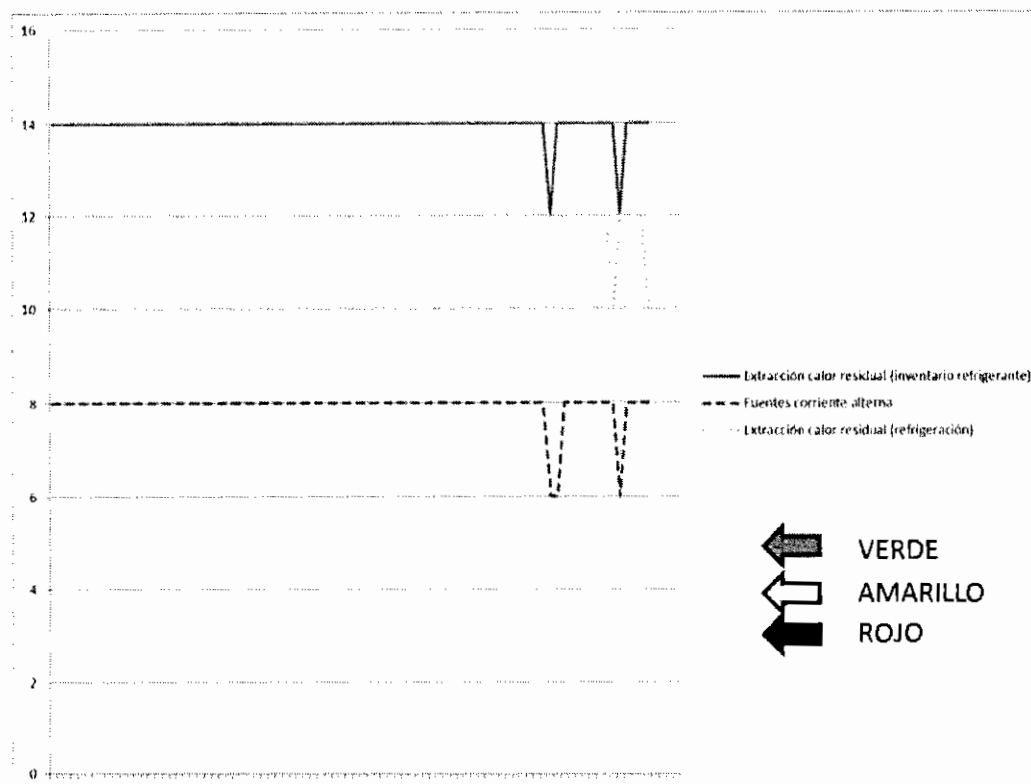
En todo momento se han cumplido las condiciones de las ETP y del MRP, así como se han mantenido las funciones en VERDE.

En el mes de septiembre se observan bajadas en los valores de algunas funciones de seguridad, consecuencia de trabajos sobre los interruptores de alimentación a los centros de control de motores "J" y "S", pérdida de línea de 132 kV por labores de poda de árboles por REE y revisión programada de las bombas "A" y "B" del FPC.
