## ACTA DE INSPECCIÓN

**CERTIFICA QUE:** El día veintidós de junio de 2023 se personó en el centro de almacenamiento de residuos radiactivos sólidos de Sierra Albarrana CA El Cabril sito en el término municipal de Hornachuelos en Córdoba.

La visita del Jefe de Proyecto del Área AICD del día 22 de junio de 2023, tuvo por objeto efectuar una inspección de control del proyecto de la Instalación de almacenamiento de residuos radiactivos de baja y media actividad de Sierra Albarrana, CA El Cabril, la cual cuenta con autorización de explotación concedida por Orden del Ministerio de Economía, de fecha 5 de octubre de 2001, con límites y condiciones de funcionamiento modificados por Resoluciones de la Dirección General de Política Energética y Minas de 21 de julio de 2008, 13 de mayo de 2014 y 10 de diciembre de 2015.

### ACTA DE INSPECCIÓN CSN/AIN/CABRIL/23/261

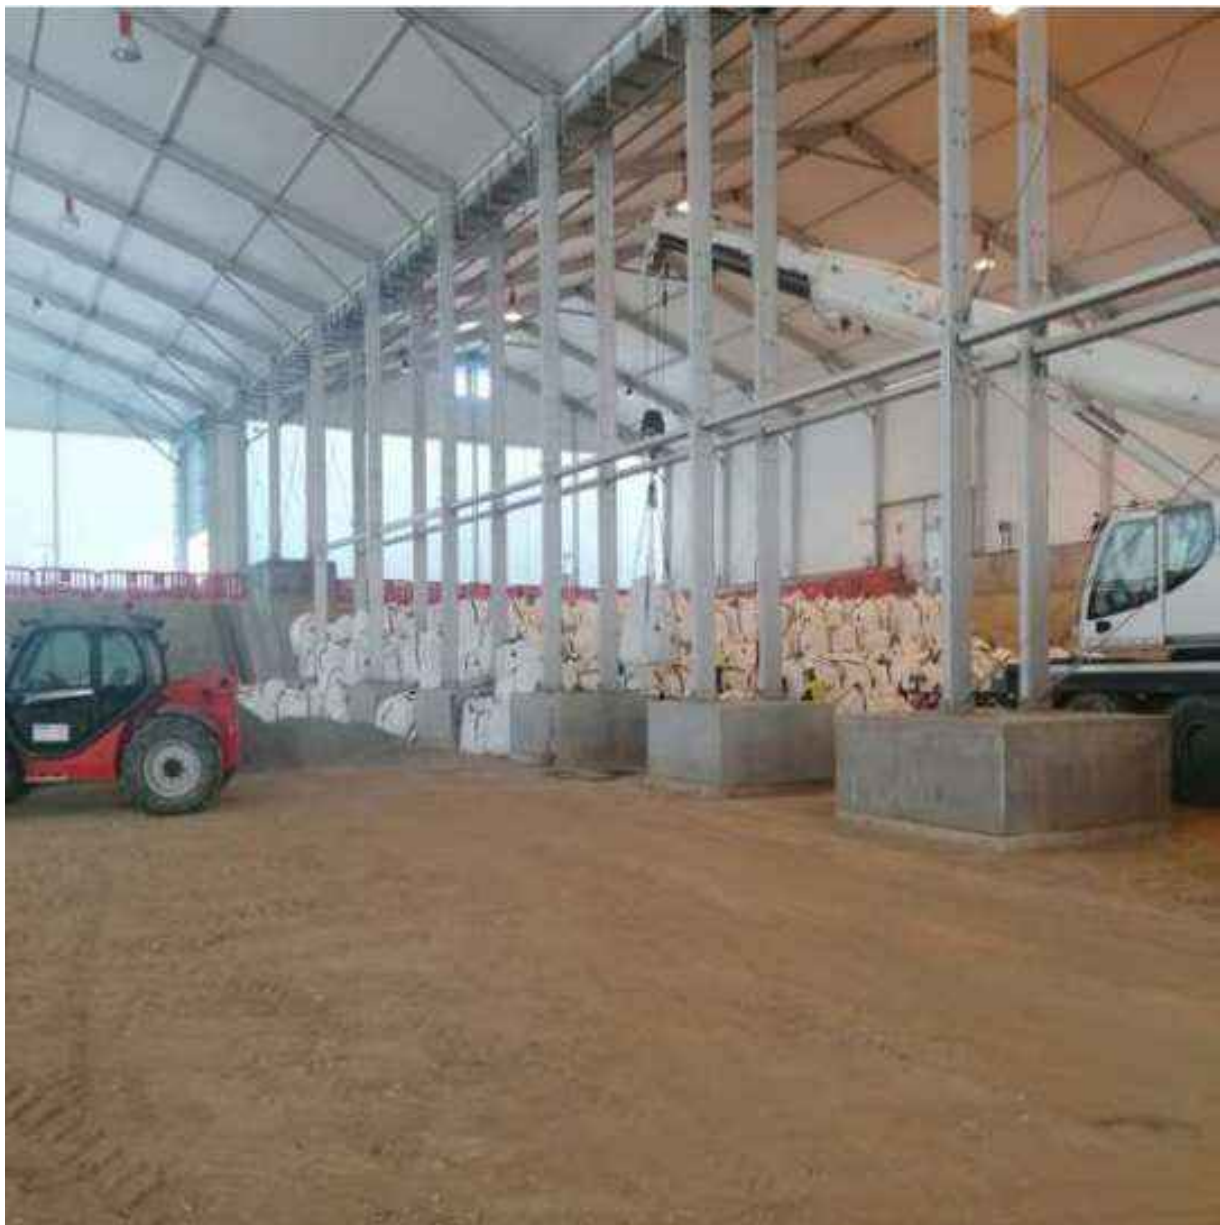
- A fecha de Inspección, consta que solo se estaban almacenando residuos en la línea 3 de la sección II, bajo cubierta. Se pudo comprobar visualmente que el almacenamiento había comenzado por la parte más alejada del caballón de tierras (Condición II.1 y II.2 del Anexo de CSN/ITC/SG/CABRIL/23/01)

- Según información del titular desde el Inicio de la explotación en octubre de 2008 hasta el 2 de junio de 2023, el volumen real almacenado en la celda 29 era de                      siendo a esa misma fecha el volumen neto estimado de                      y el número de UAs almacenadas de
- En la fotografía 1 siguiente, tomada el 22/06/2023, se pueden observar que la reanudación de explotación se produce acumulando residuos desde el extremo opuesto al caballón de tierras

**Fotografía 1:** Celda 29 llenado de la celda tras la reanudación de explotación, línea 3 sección 2 bajo cubierta

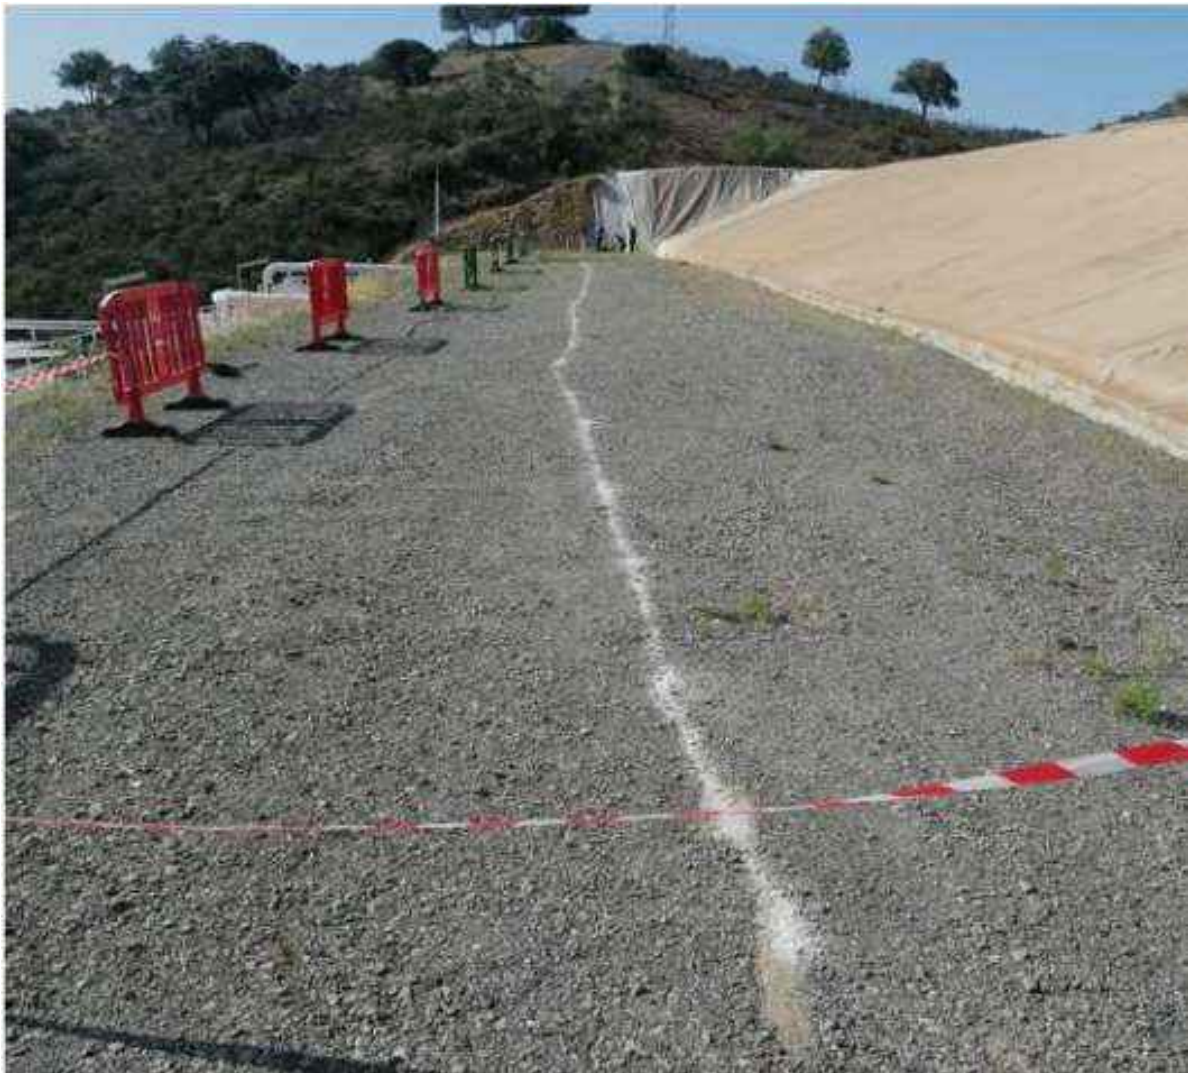
- El 22 de junio de 2023 durante la visita a la celda 29, la inspección pudo comprobar que en el exterior del vaso de la celda 29 de la plataforma Este, en la vertiente del caballón de tierras de la celda, se estaban excavando manualmente catas en la base de la berma del trasdós del caballón.

Según informaron los representantes autorizados del titular, estas catas tenían por objeto determinar la profundidad a la que se encontraba el paquete de láminas técnicas PEAD y geotextiles de cobertura de las secciones para poder proceder a su Inspección. Una vez determinada con las catas la profundidad del paquete de láminas, se procedería a excavar con maquinaria una zanja completa sobre la línea señalada con cal (ver Fotografía 2) que es transversal al eje mayor de la celda por la que se procedería a la inspección del estado del paquete de láminas geosintéticas que convergen en el punto de unión de las láminas de protección de la celda.

Esta zanja en proceso de excavación también permitiría inspeccionar la impermeabilización de las cunetas del caballón. Fundamentalmente en la línea de explotación 4 de la sección 1 donde la presencia de agua ocurrida puntualmente es considerada anómala.

- EL titular informó a la Inspección sobre la investigación que está efectuando del recorrido del agua recogida en diciembre de 2022 en la línea 4 de la RRL-1 y de la determinación de la causa del aumento del agua recogida, que están excavando en la berma de la base del caballón de la celda en la zona exterior del vaso, para poder acceder a la lámina de PEAD de la RRL-1 e inspeccionarla. La excavación se inició la semana del 19 al 23 de junio tras formalizar el contrato de ejecución y se extenderá previsiblemente hasta el día 15 de julio. Posteriormente, en las zonas adyacentes a las líneas de la RRL-1 de la sección I de la celda, y específicamente en la línea 4, se realizará un corte de la lámina PEAD para verificar la presencia de agua y/o humedad, y obtener información sobre el recorrido del agua.

**Fotografía 2:** Celda 29 Al fondo; catas previas a la excavación de zanja paralela al pie de caballón en la berma del trasdós. Exterior de celda 29

Finalmente dependiendo de los resultados obtenidos, el Titular valoraría la realización de pruebas adicionales tales como un vertido controlado de agua y así obtener mayor información de la causa de recogida de agua en la línea 4 de la RRL-1.

- Estos hechos observados por la Inspección, según el titular, son parte de las tareas iniciadas para dar cumplimiento a la condición la condición II.9 del Anexo de la ITC CSN/ITC/SG/CABRIL/23/01 de reanudación de explotación de la celda 29 para la cual Enresa ha solicitado ampliación del plazo de presentación del informe de respuesta a hasta el 31 de diciembre 2023
- La Inspección fue informada de la próxima instalación temporal en el circuito de la red de recogida de lixiviados (RRL) de dos depósitos adicionales auxiliares para poder discriminar y

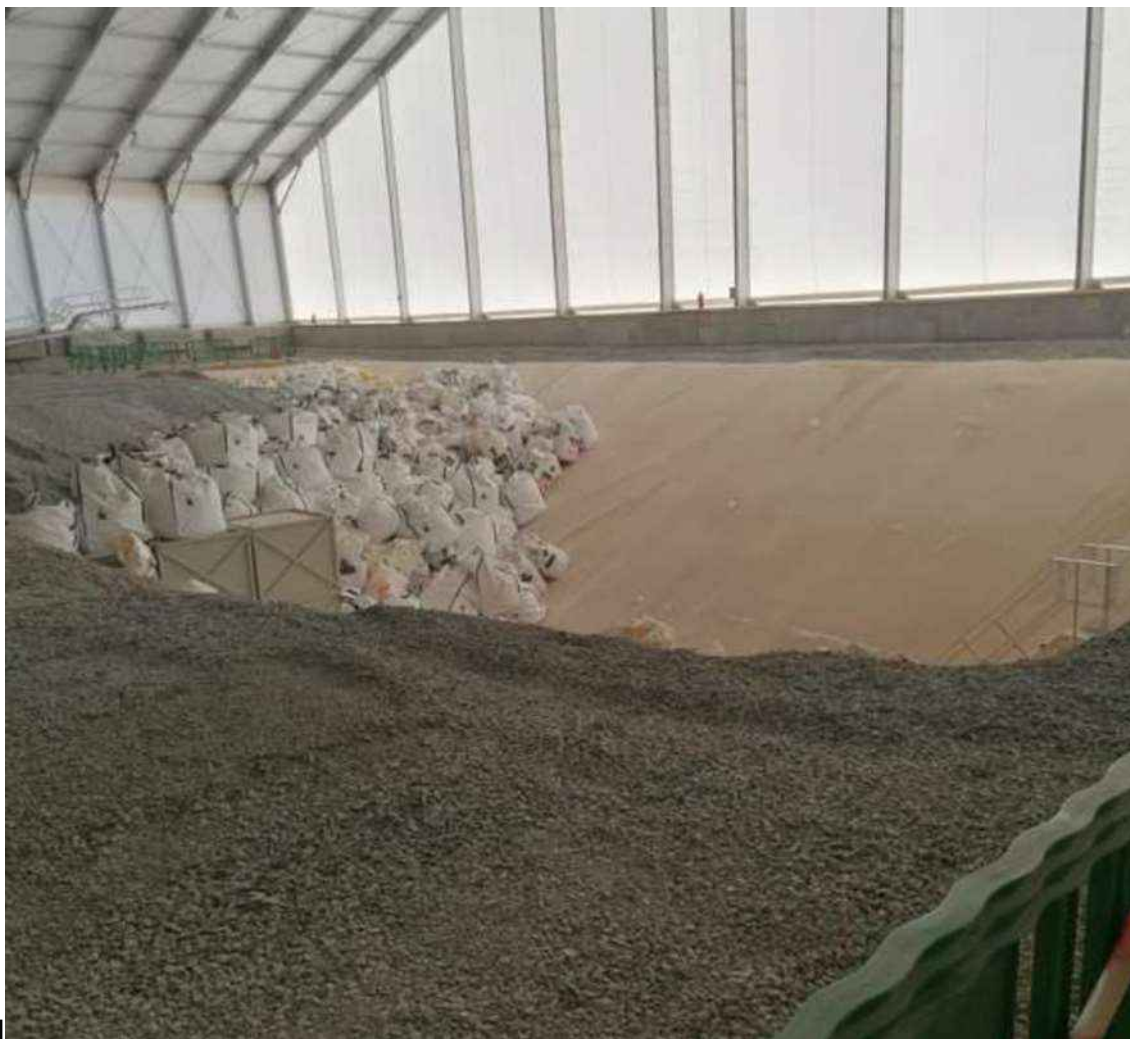
- La inspección pudo comprobar hasta lo que permite la inspección visual y la documentación, que el llenado de la celda hasta el dique de escollera se había completado con residuos convencionales incorporados en contenedores, bidones y sacas y acondicionados según procedimientos en vigor y que no se habían almacenado los considerados como “equipos y componentes” dado el reducido espacio inferior a 20 metros que quedaba libre hasta el dique de escollera tal y como muestra la siguiente fotografía 3 obtenida el mismo día de Inspección 22 de junio de 2023.

**Fotografía 3** Celda 30 incorporacion de residuos convencionales sobre dique de escollera

- En dicha fotografía se aprecia la situación de llenado. La fotografía muestra la parte final de la sección I de la celda 30 cerca del dique de escollera. En la fotografía se puede apreciar el llenado final con residuos y su acondicionamiento con zahorra que alcanza al propio dique de escollera
- En la fotografía 4 se muestra un detalle del almacenamiento de residuos sobre el caballon de la celda 30

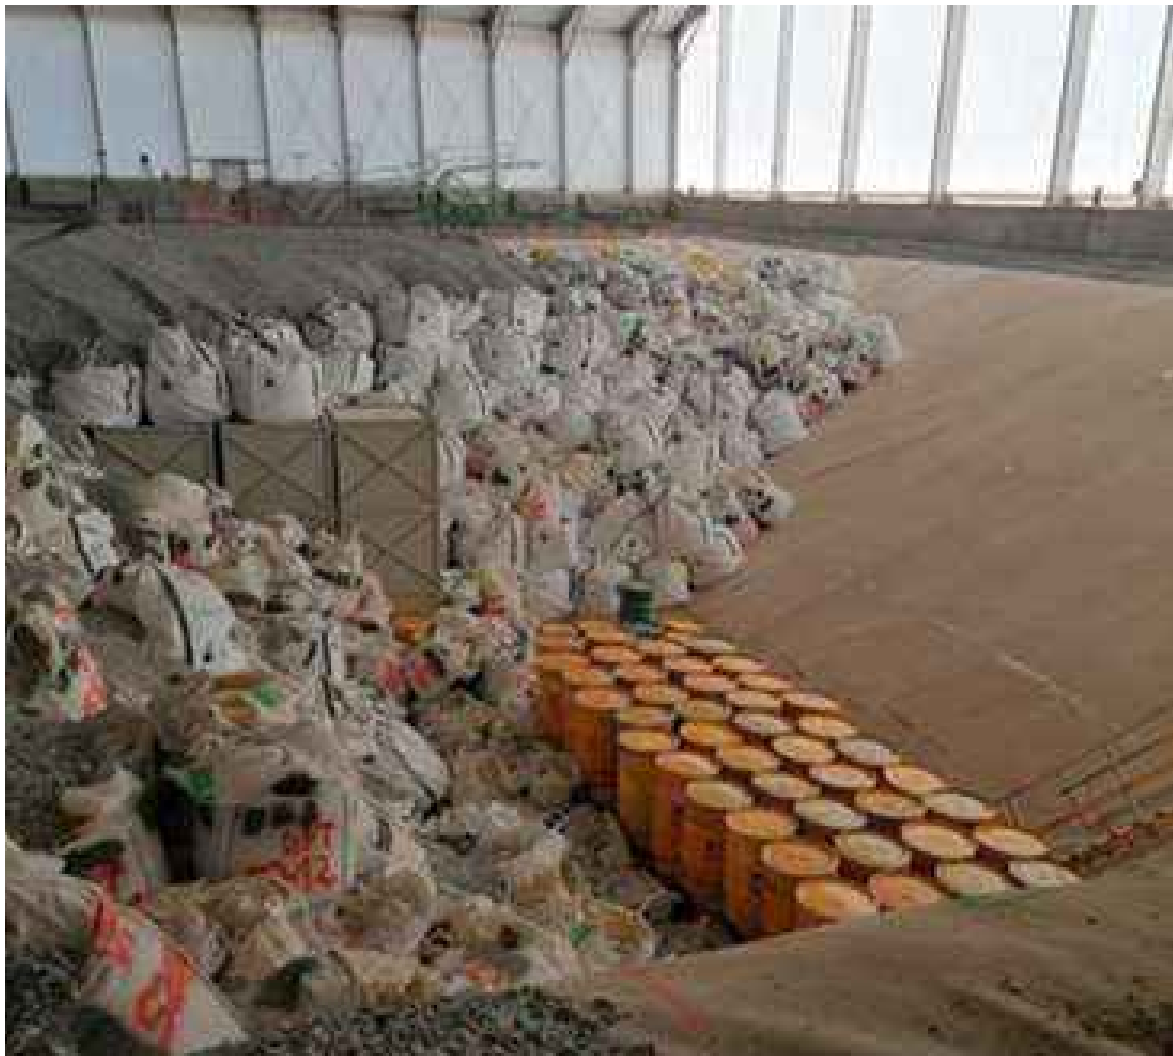
**Fotografía 4** Celda 30. Estado actual a 22/06/2023 de llenado sobre el dique de escollera; Detalle

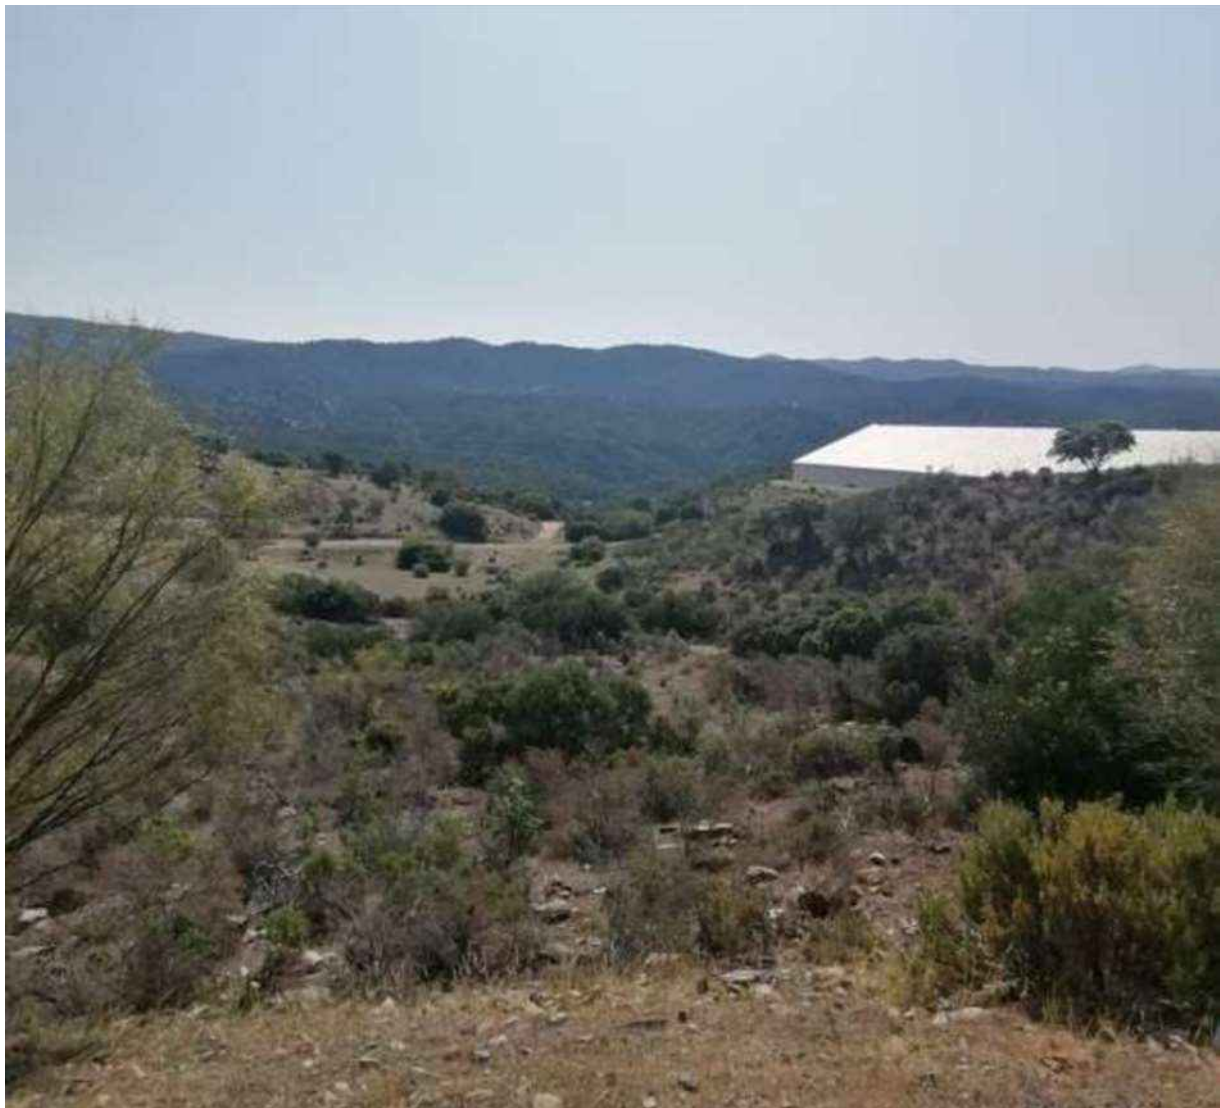
- La inspección solicitó información sobre la cota de excavación de la futura celda 31 y su posición con respecto a las vaguadas y las cuencas locales y sobre los gradientes en distintas direcciones de la vaguada donde se emplaza la plataforma Este.
- En la Fotografía 5, tomada en día de la inspección, se muestra la zona de ubicación de la futura celda 31

**Fotografía 5** Plataforma Este. Zona ubicación futura celda 31. En la Esquina superior derecha aparece la cubierta de la celda 30

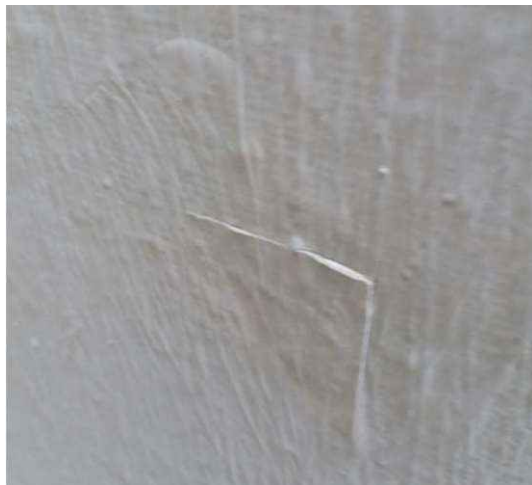
- En el proyecto mencionado se contemplaba la retirada de la pintura de la celda 5. En las fotografías siguientes se muestran las pruebas efectuadas sobre los paramentos verticales exteriores de las celdas 4 y 5. En estas fotografías se aprecian los cortes intencionados efectuados que indican que la pintura es hasta cierto punto “pelable” al estar aplicada sobre un “mallazo” que le da consistencia sobre el hormigón e impide su desprendimiento. Esta característica de las pinturas sobre los paramentos verticales de las celdas RBMA hace que el titular haya descartado otros métodos de ataque químico para retirada de la pintura más agresivos y costosos.

**Fotografía 6 (Izquierda)** Celda 4. Pruebas previas de retirada de pintura para el proyecto de cobertura de Celda 5

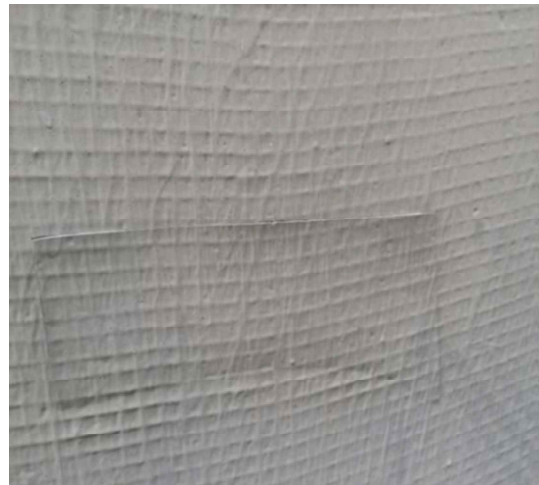
**Fotografía 7 (derecha)** Celda 5. Pruebas previas retirada cobertura provisional para actividades de cobertura definitiva de Celda 5
