ACTA DE INSPECCIÓN

Que se ha personado el día veintisiete de junio de dos mil trece en las instalaciones de ArcelorMittal Gipuzkoa S.L.U. (Fábrica de Olaberría), situada en [REDACTED] en la localidad de Olaberría (Guipúzcoa).

Que la visita tuvo por objeto comprobar la finalización de la limpieza y descontaminación, desde el punto radiológico, realizada como consecuencia de la fusión de una fuente de Cesio-137, ocurrida en la citada factoría y notificada al CSN el día veintisiete de octubre de dos mil once.

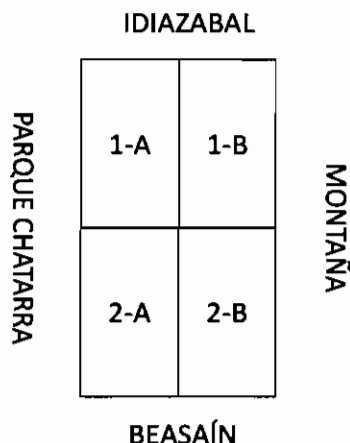
- Que para cuantificar radiológicamente la zona inferior, se cuadrículó ésta de acuerdo con la figura siguiente:

- Que los valores medidos en cada una de las tolvas de la cuadrícula se expresan en la tabla siguiente:

Cuadrícula	Valor máximo (nSv h ⁻¹)	Valor Medio (nSv h ⁻¹)
1-A	75	50
2-A	86	71
1-B	95	81
2-B	76	51
Zona bajo filtros lado Idiazabal	89	73
Zona bajo filtros lado Beasaín	77	75
