ACTA DE INSPECCION

D. [REDACTED] y D. [REDACTED] Inspectores Residentes del Consejo de Seguridad Nuclear (CSN), en la Central Nuclear de Almaraz, sita en el Término Municipal de Almaraz (Cáceres).

Certifica: Que han realizado inspecciones a las actividades realizadas por el Titular de la Central Nuclear de Almaraz durante los meses de julio, agosto y septiembre del año dos mil once.

Ref.- CSN/AIN/AL0/11/927

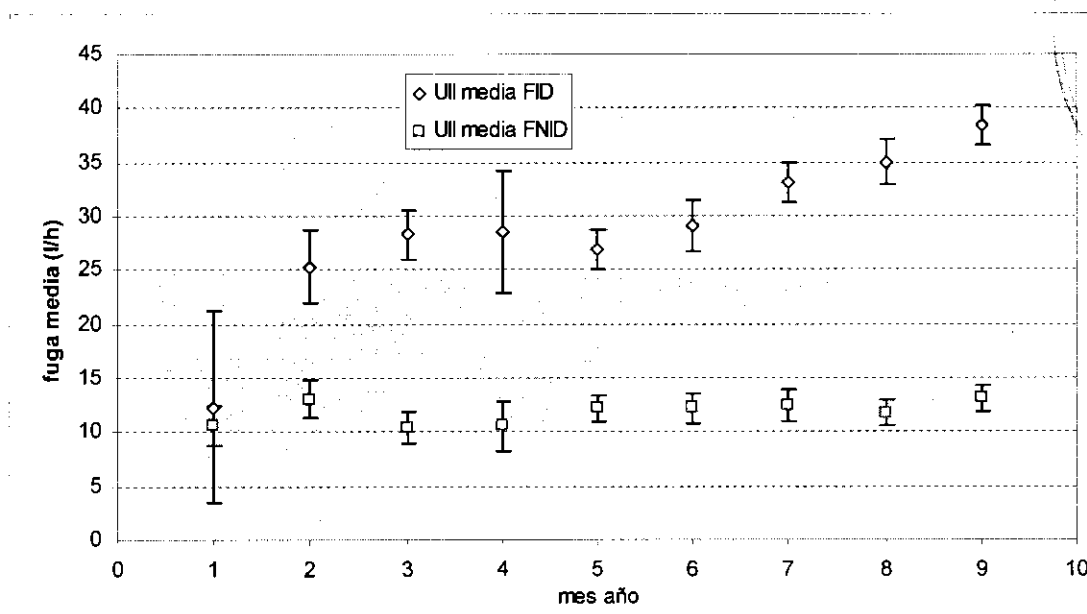
Que se ha realizado un seguimiento de las fugas identificadas y no identificadas en ambas unidades, observándose un incremento a lo largo del tiempo de la fuga identificada en Unidad II. Que para esta Unidad se calcula media mensual de los valores recogidos siendo los mostrados en la gráfica adjunta, con un incremento del valor medio mensual de la fuga identificada desde 12.3 l/h en enero hasta 38.4 l/h en septiembre. Que el incremento de la fuga identificada en Unidad II está asociado a la fuga por las válvulas de seguridad del presionador.

Que el seguimiento del caudal de fuga de las válvulas de seguridad RC2-8010B y RC2-8010C del presionador en la Unidad II se realiza mediante el procedimiento OPX-ES-24, existiendo sobre las mismas una Condición Anómala desde el 2 de febrero de 2011 para su seguimiento y establecimiento de criterios de acción frente a la evolución de la misma. Que sobre la gestión de los valores de fuga en la aplicación informática de seguimiento se generó en respuesta a una observación de la inspección la entrada NC-AL-11/4243.
