ACTA DE INSPECCIÓN

CERTIFICAN: Que los días 29, 30 y 31 de mayo y 1 y 2 de junio de 2017 se personaron en la Central Nuclear de Almaraz, emplazada en el término municipal de Almaraz, provincia de Cáceres, con Autorización de Explotación concedida por Orden del Ministerio de Industria, Turismo y Comercio con fecha 7 de junio de 2010.

La finalidad de la inspección fue realizar la inspección multidisciplinar de bases de diseño de componentes del Plan Básico de Inspección del año 2017, de acuerdo con el procedimiento de inspección del Consejo de Seguridad Nuclear PT.IV.218 "Bases de Diseño de Componentes", en revisión 1, de 23 de octubre de 2009, con objeto de verificar que las bases de diseño han sido correctamente implantadas para el conjunto de componentes seleccionados en el alcance de la inspección, así como que los procedimientos del titular son consistentes con dichas bases de diseño, todo ello de acuerdo con la agenda enviada previamente a la central y que se adjunta a la presente Acta.

ACTA DE INSPECCION CSN/AIN/AL0/17/1117

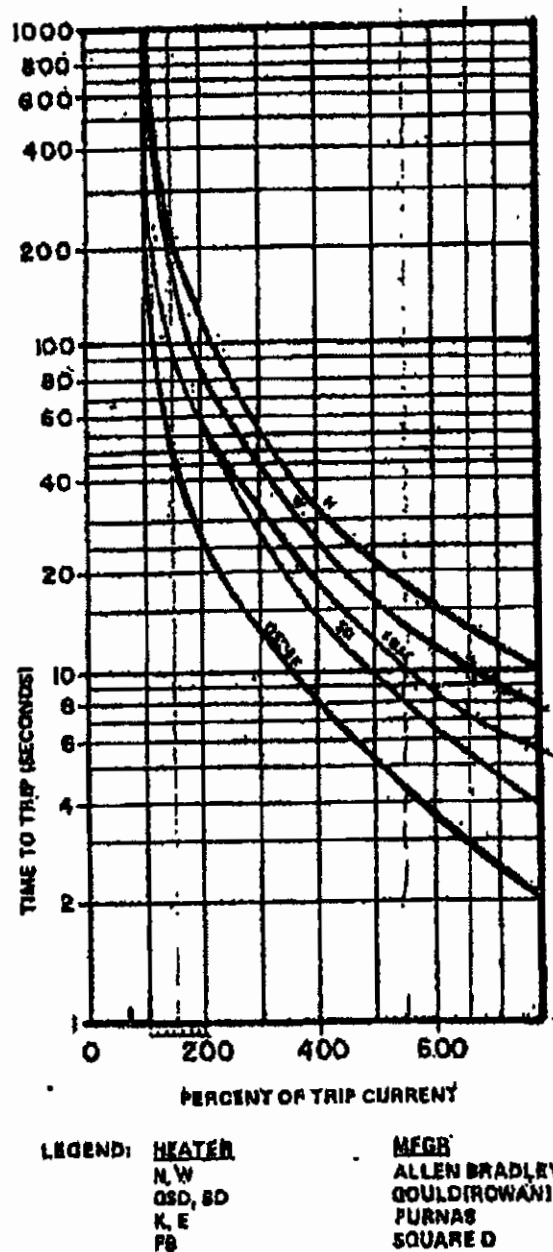
Figure 10. Overload time-current characteristics

Se ha emitido la No Conformidad NC-AL-17/5275 por no realización de la verificación periódica del ajuste de la protección térmica: con dos estudios:

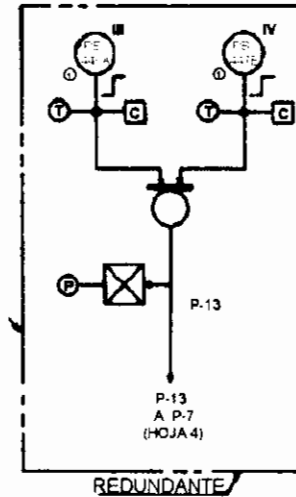
Es decir, para que se inhabilite el P-13 se requieren 2/2 señales de presión a la entrada de la primera etapa de la turbina por debajo del punto de consigna (carga baja de la central), como se refleja en el siguiente detalle extraído de la Figura 7.2.1-1H15:

Como se observa en el detalle anterior el P-13 está habilitando siempre que o bien MS1/2-PT-446 o bien MS1/2-PT-447 superen el valor de consigna, es decir, 1/2.

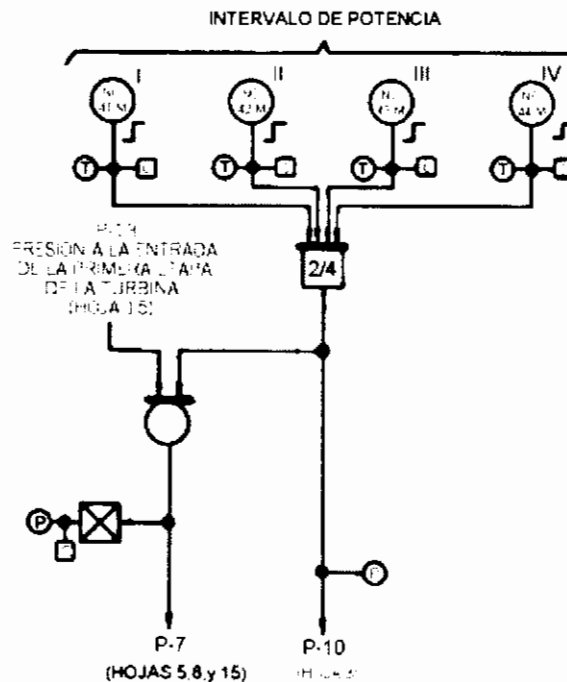
De forma análoga, para inhabilitar el P-7 se requieren 3/4 señales de alto flujo neutrónico en los canales del rango potencia por debajo del punto de consigna, como se refleja en el siguiente detalle extraído de la Figura 7.2.1-1H4:

Como se observa en el detalle anterior el P-7 está habilitando siempre que o bien 2/4 señales de alto flujo neutrónico en los canales del rango potencia superen el valor de consigna, o bien esté habilitado el P-13 de acuerdo a lo descrito anteriormente.
