## ACTA DE INSPECCIÓN

**CERTIFICAN:** Que los días 22 a 25 de enero de 2024, de forma presencial, y el día 26 de enero de 2024, de forma telemática, ha tenido lugar una inspección en la Central Nuclear Almaraz (CNA), emplazada en el término municipal de Almaraz, provincia de Cáceres, que cuenta con Autorización de Explotación concedida por Orden Ministerial TED/773/2020 de fecha de 23 de julio de 2020.

El objeto de la inspección ha sido realizar comprobaciones relativas al funcionamiento de intercambiadores de calor y del sumidero final de calor (UHS), todo ello de acuerdo con el procedimiento del CSN PT.IV.206, Rev.1, y siguiendo el contenido de la agenda de inspección, de referencia CSN/AGI/INSI-CITI/ALO/23/25, que fue enviada previamente al titular y que se recoge en el anexo I de la presente acta.

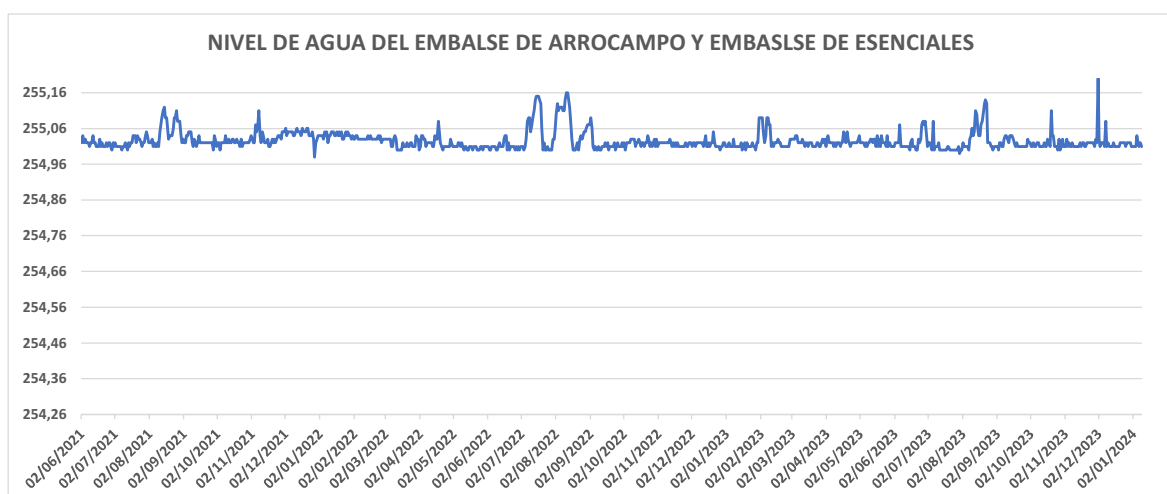
En relación con los niveles de agua del UHS incluidos en la documentación (fichero Excel y Figura 1), se verifica que, durante el intervalo de tiempo objeto de revisión, los niveles máximos y mínimos registrados fueron 254,98 m y 255,2 m, medidos los días 28.12.2021 y 01.12.2023 respectivamente. Todos los valores de nivel de agua contenidos en el registro dado por el titular se encuentran por encima del valor mínimo de ETF de 254,960 m.

**Figura 1:** nivel de agua en UHS (embalse de Arrocampo – embalse de esenciales). ETF nivel Arrocampo y nivel Esenciales: 254,26 m.

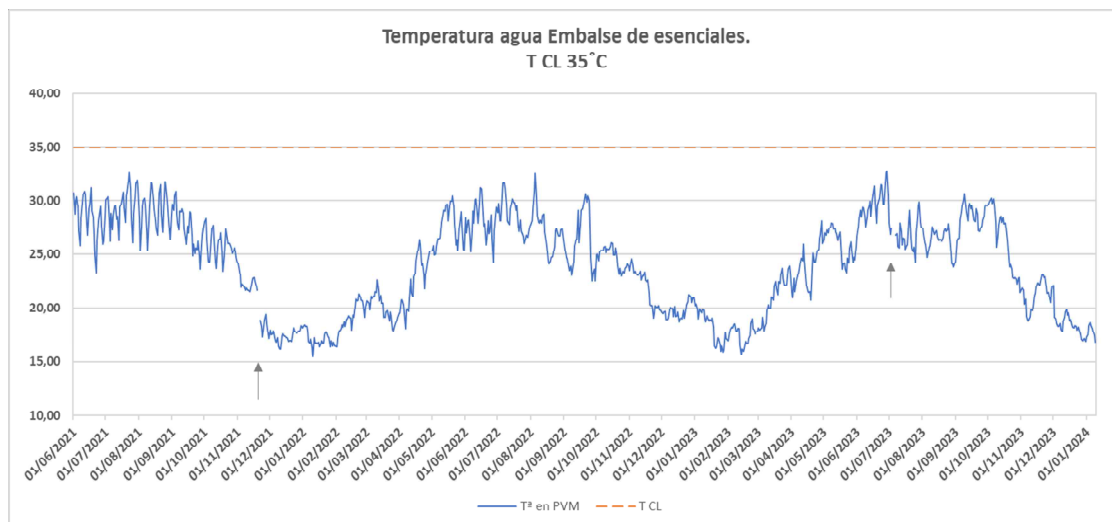
El valor máximo de temperatura media del agua del embalse del UHS corresponde a la temperatura obtenida el día 29.06.2023: 32,76 °C. El resto de valores de temperatura de agua del registro, no superan el valor de ETF y ETFM de 35 °C. La Figura 2 de temperaturas de agua muestra dos zonas sin datos e indicadas con flechas.

La primera flecha indica “Pérdida de alimentación eléctrica por colocación de descargo: inoperable SWX-TY-3634 hasta el 23.11.21”. Los datos se calculan según instrucciones del OP1-PV-07.07. Dichas instrucciones indican alinear la descarga de SW al lago de esencias y tomar la lectura máxima de las últimas 24 horas de los canales SW1-TIT 3676 y SW1-TIT-3677. Ambos deben dar valores por debajo o igual de 34,7 °C. El titular verifica de esta forma descrita que la temperatura está dentro de lo especificado para los días 20 y 21 de noviembre de 2021, SW1-TIT-3676: 22,88 °C, SW1-TIT-3677: 22,44 °C y SW1-TIT-3676: 21,20 °C SW1-TIT-3677: 21,08 °C, respectivamente.

**Figura 2:** temperaturas medidas en el agua del Embalse de servicios esenciales.

La segunda flecha indica “Fallo de comunicaciones con SAMO: inoperable SWX-TY-3634 hasta el 08.07.23. Los datos se calculan según instrucciones del OP1-PVM-3.7.9.2”. El titular verifica que los días 4, 5 y 6 de julio de 2023 los registros de temperatura obtenidos han sido SW1-TIT-3676: 29,29 °C SW1-TIT-3677: 29,07 °C, SW1-TIT-3676: 28,19 °C, SW1-TIT-3677: 27,67 °C y SW1-TIT-3676: 28,5 °C SW1-TIT-3677: 28 °C, respectivamente. Los registros de temperatura del 7 y 8 de julio de 2023 son los calculados por el SAMO a partir del instrumento SWX-TY-3634 y según procedimiento de toma de lecturas OP1\_PVM-24H.M1.2.

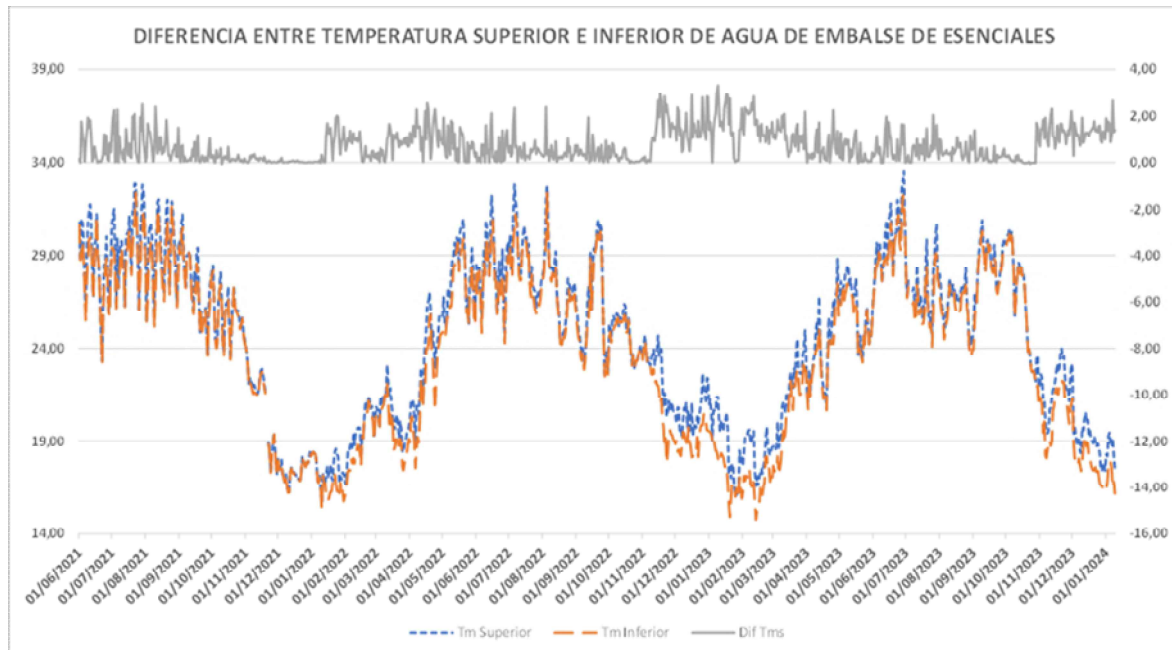
En cuanto a la diferencia de temperatura del agua entre la zona superior e intermedia en el embalse de esenciales, los datos enviados por el titular indican que dicha diferencia es siempre mayor en los periodos fríos del año, entre noviembre y marzo, aproximadamente. En verano, meses de julio y agosto, el titular indica que las diferencias son siempre pequeñas, salvo medidas puntuales, por el efecto de enfriamiento y mezcla que provoca el uso de aspersores (Figura 4).

**Figura 4:** temperaturas en °C registradas en zona superior e intermedia (ordenada izquierda) y diferencias (ordenada derecha).

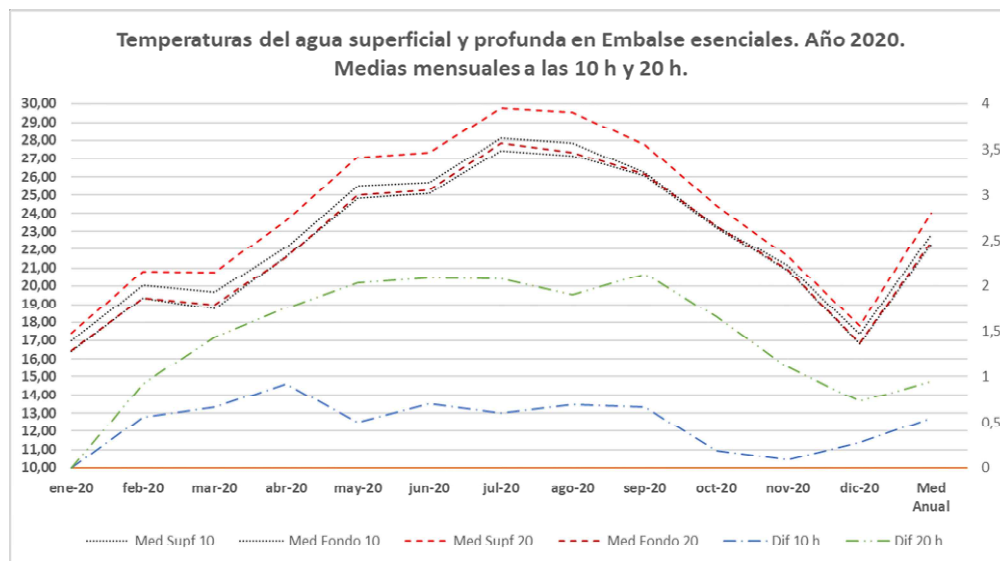
El titular analiza datos de temperatura media mensual, del agua del embalse de esenciales, calculadas a partir de los datos de los termistores TR7002XHA y TR7004HA, el primero a 0,83 m de profundidad de la superficie, el segundo en la zona baja a 0,80 m del fondo. La separación entre ambos termistores es de 2,97 m, siendo 4,6 m el espesor de agua en la zona de medida. El titular utiliza en sus cálculos dos medidas diarias por termistor, una registrada a las 10 horas y otra a las 20 horas, y durante el año 2022 (Figura 5).

**Figura 5:** registros de temperatura media en embalse de agua de servicios esenciales. Medias mensuales calculadas con medidas obtenidas a las 10 h y 20 h. Diferencias de temperaturas medias de superficie y fondo a las 10 h y 20 h.

Entre junio y septiembre la temperatura media en superficie a las 20 h está entre los 27°C y 30°C; en profundidad la temperatura media a las 20 h varía entre 25°C y 28°C. Entre abril y agosto el titular registra las mayores diferencias de temperatura durante el año, dichas diferencias no sobrepasan el valor de 2,2°C.
