## ACTA DE INSPECCIÓN

**CERTIFICA:** Que entre los días uno de enero al treinta y uno de marzo se ha personado en la central nuclear de Santa María de Garoña (CNSMG), propiedad de NUCLENOR S.A., emplazada en el término municipal de Santa María de Garoña (Valle de Tobalina, Burgos). Esta instalación se encuentra en situación de Cese Definitivo de la Explotación según orden del Ministerio de Industria, Energía y Turismo IET/1302/2013, de fecha 5 de julio.

El titular fue informado de que la inspección tenía por objeto realizar las comprobaciones de los procedimientos del Sistema de Supervisión y Seguimiento de la C.N. Sta. María de Garoña correspondientes al primer trimestre del año 2017.

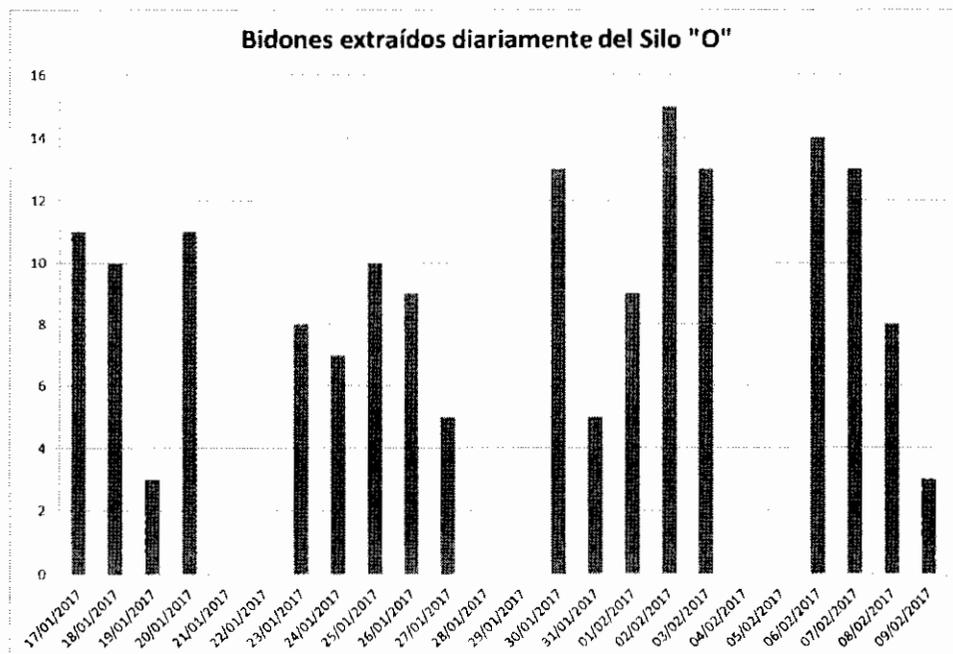
Para acometer el tratamiento de dichos residuos y reacondicionarlos en un formato aceptable por ENRESA se acometió el Proyecto [REDACTED]. Dentro del mismo, los bidones se extraen de los silos, introduciéndose a continuación en un contenedor (bidón de 440 l) y transportándose dentro de éste al Edificio de Procesado de Bidones. Una vez reacondicionados, aquellos conteniendo [REDACTED] son transportados al EAMU, donde se procesan. Allí se extrae su contenido, mezclándose con una matriz de cemento y generándose nuevos bultos con ellos. Una vez superados los problemas de puesta en marcha del proceso, se ha alcanzado un ritmo de procesado aceptable. Hasta el mes de enero se habían procesado bidones procedentes de las celdas o silos J y L, que eran extraídos en buen estado. Actualmente se estaba procesando la celda O, con unos bidones en estado de conservación muy irregular; dentro de los bidones el [REDACTED] está contenido en una bolsa de plástico. En numerosos casos esta bolsa no estaba cerrada en su parte superior, de modo que el residuo entraba en contacto con la tapa metálica del bidón y la corroía totalmente. El residuo, una vez en contacto con la atmósfera, aumentaba de volumen y rebosaba, afectando entonces a las paredes laterales del bidón.

El método de extracción empleado hasta entonces era la sujeción e izado del bidón con una pinza con cuatro patas suspendida de un puente grúa. La pinza sujeta los bidones por

su aro superior y los traslada hasta un canal de transferencia donde el bidón completo es introducido en otro de doble capacidad, denominado contenedor, para su transporte y almacenamiento. La pinza permite agarrar bidones con un cierto grado de inclinación, aunque a medida que fue avanzando la extracción en el silo y empezaron a aparecer bidones con un alto grado de deterioro fue precisa la entrada de operarios a la casamata del ATR para desde sus laterales y empleando pértigas metálicas, empujar los bidones para que adoptasen una postura que los hiciese susceptibles de ser sujetados por la pinza. A medida que se iban extrayendo bidones, los que se sacaban eran progresivamente en peor estado, precisando de entradas a la casamata cada vez más frecuentes y prolongadas, lo que motivó las quejas del personal.
