ACTA DE INSPECCIÓN

El titular fue informado de que la inspección tenía por objeto realizar las comprobaciones de los procedimientos del Sistema de Supervisión y Seguimiento de la C.N. Sta. María de Garoña correspondientes al primer trimestre del año 2018.

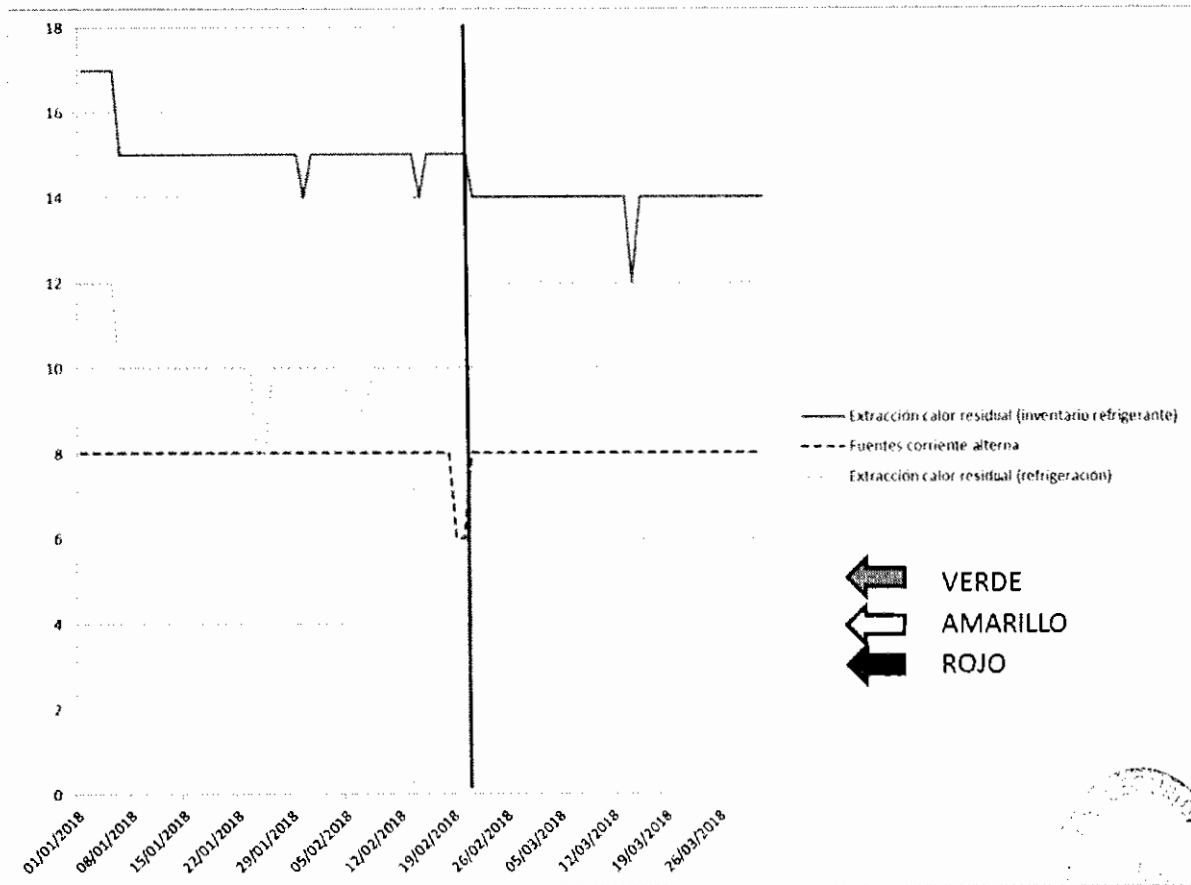
En todo momento se han cumplido las condiciones de las ETP y del MRP, así como se han mantenido las funciones en VERDE o por encima de éste.

Nota: la línea vertical corresponde la entrada en vigor de la nueva revisión de la guía GESB
