CSN/AIN/SMG/21/823

## **ACTA DE INSPECCIÓN**

**CERTIFICA:** Que entre los días 1 de abril al 30 de junio se ha personado en la central nuclear de Santa María de Garoña (CNSMG), propiedad de NUCLENOR S.A., emplazada en el término municipal de Santa María de Garoña (Valle de Tobalina, Burgos). Esta instalación se encuentra en situación de Cese Definitivo de la Explotación según orden del Ministerio de Industria, Energía y Turismo IET/1302/2013, de fecha 5 de julio.

El titular fue informado de que la inspección tenía por objeto realizar las comprobaciones de los procedimientos del Sistema de Supervisión y Seguimiento de la C.N. Sta. María de Garoña correspondiente al segundo trimestre del año 2021.

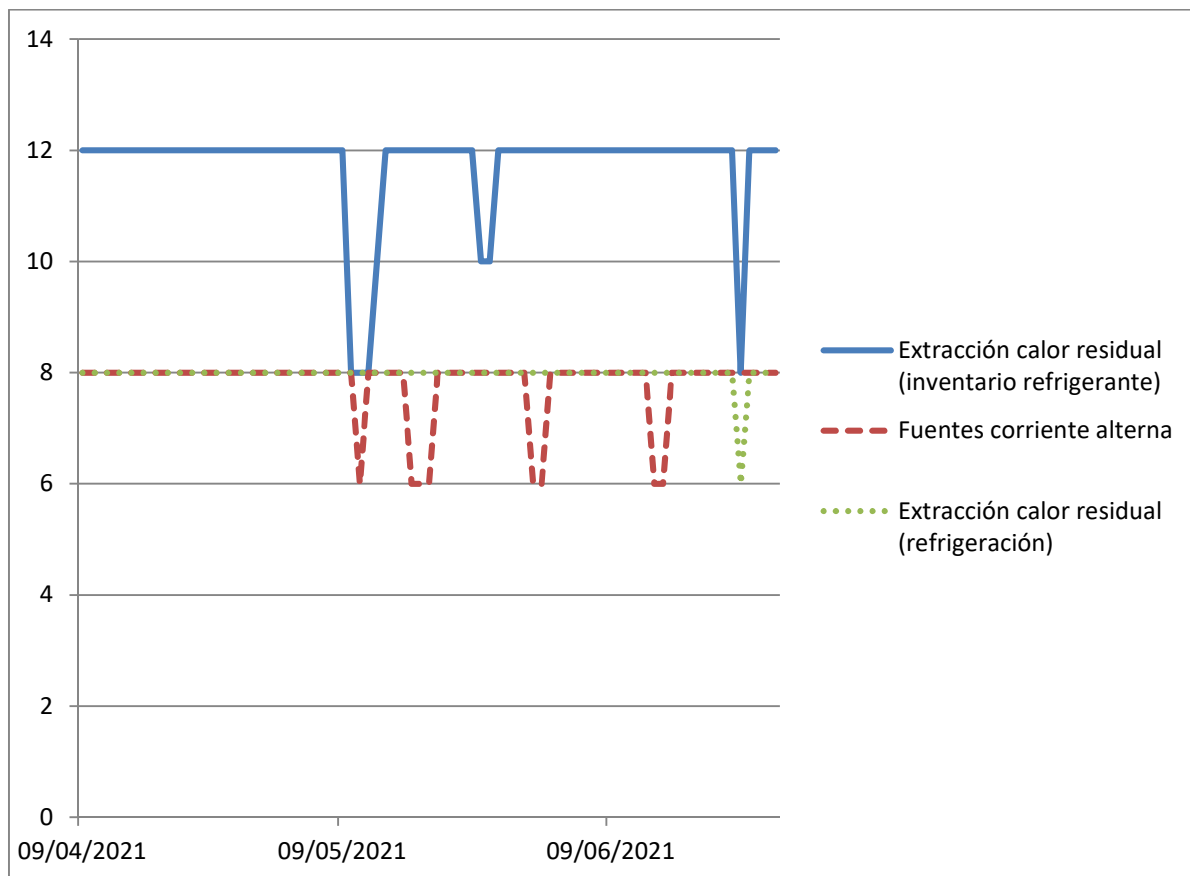
En las condiciones actuales de la planta de cese de explotación y con todo el combustible almacenado en piscina, la seguridad de la planta se sigue mediante la aplicación de la guía GESP (Guía de Evaluación de la Seguridad en Parada), cuyo procedimiento pasó a estar en revisión 401. Durante los meses de mayo y junio se han desarrollado diversos trabajos de mantenimiento preventivo que tienen su reflejo en los valores de las distintas categorías. Los umbrales para asignación de colores son:  $\leq 3$  ROJO; 4 AMARILLO;  $\geq 5$  VERDE.

En todo momento se han cumplido las condiciones de las ETP y del MRP, excepto el día 29 de abril cuando se produjo el ISN-01/21.
