## ACTA DE INSPECCIÓN

Que entre los días uno de abril y treinta de junio de 2024 se ha personado en la central nuclear Santa María de Garoña en calidad de agente de la autoridad en el ejercicio de sus funciones de inspección y verificación de la seguridad nuclear y la protección radiológica de acuerdo a lo establecido en la legislación vigente respecto de la actuación inspectora

Esta instalación se encuentra en la Fase 1 de Desmantelamiento, habiéndose transferido la titularidad a la Empresa Nacional de Residuos Radiactivos (ENRESA) el 19 de julio de 2023, en virtud de la Orden TED/796/2023 de 13 de julio.

**ASUNTO: Acta de inspección CSN/AIN/DSG/24/12**  
**Proyecto de Desmantelamiento y Clausura de la C.N. SMG (PDC CN SMG) - Fase 1**

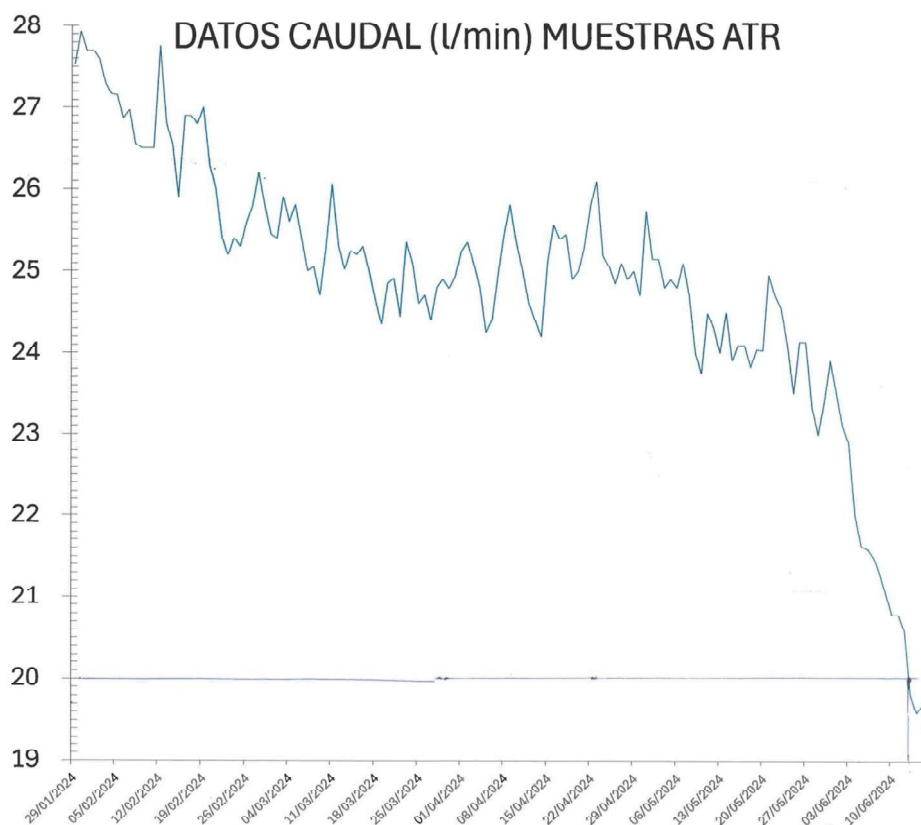
Ilustración 1 Evolución del caudal medido en el primer semestre 2024

Se revisaron los valores registrados en la prueba MC-O-075 antes y después del 18 de junio, encontrándose que se habían registrado valores inferiores a 20 lpm en el Canal 1 desde el día 13 de junio. Es el día 18 de junio cuando se decide cambiar de canal, parando la B-9-1017 y arrancando la B-9-1023, experimentándose una pequeña ganancia en el caudal medido, pero observándose ruidos en el arranque de la bomba.

Con la OT.62645 se desmontó el caudalímetro FT-9-1016 y se llevó al taller, encontrando muy sucio el filtro metálico situado en la entrada de aire del instrumento. Tras limpiarlo y montarlo nuevamente en su panel, se cambió del Canal 2 al Canal 1 y el caudal medido para la bomba asociada (B-9-1017) pasó de 18,9 a 35 lpm. Con la OT.62646 se desmontó la bomba B-9-1023 para encontrar el motivo del bajo caudal en el Canal 2 y de los ruidos escuchados durante su arranque, encontrándose rotas 2 de sus 4 palas de impulsión, que están construidas con un material consumible (grafito). A lo largo del año 2024 los valores registrados de caudal han ido disminuyendo progresivamente, hasta situarse por debajo de 20 lpm a partir del día 13/06/2024. En los procedimientos donde se recoge el valor de dicho parámetro, varía el concepto de caudal considerado aceptable.

Este requisito mínimo se asocia en los procedimientos al concepto de aceptabilidad, de modo que la pérdida progresiva de caudal del sistema no se consideraba una degradación del sistema ni se tomaban medidas para frenarla. Dicho deterioro paulatino se puede apreciar en la siguiente gráfica, que recoge el primer semestre de 2024 en el Canal 1.

El departamento de Mantenimiento e Instrumentación ha generado una nueva gama, la GM-IN-1528 (Mantenimiento bombas y filtros caudalímetros) donde establece el criterio de cambio de paletas de la bomba cuando se calibre el caudalímetro y limpieza del filtro exterior del caudalímetro, estableciendo como criterio de aceptación un valor mínimo de 30 lpm.
