## **ACTA DE INSPECCIÓN**

Que durante los meses de abril, mayo y junio de 2010 se han personado en la Central Nuclear de Trillo I, situada en el término municipal de Trillo (Guadalajara) y con Permiso de Explotación Provisional prorrogado por Orden Ministerial del Ministerio de Industria y Energía, de fecha 16 de noviembre de dos mil cuatro.

Que el objeto de la inspección era la cumplimentación de los diversos procedimientos del Sistema Integrado de Supervisión de Centrales (SISC) que se recogen en el acta.

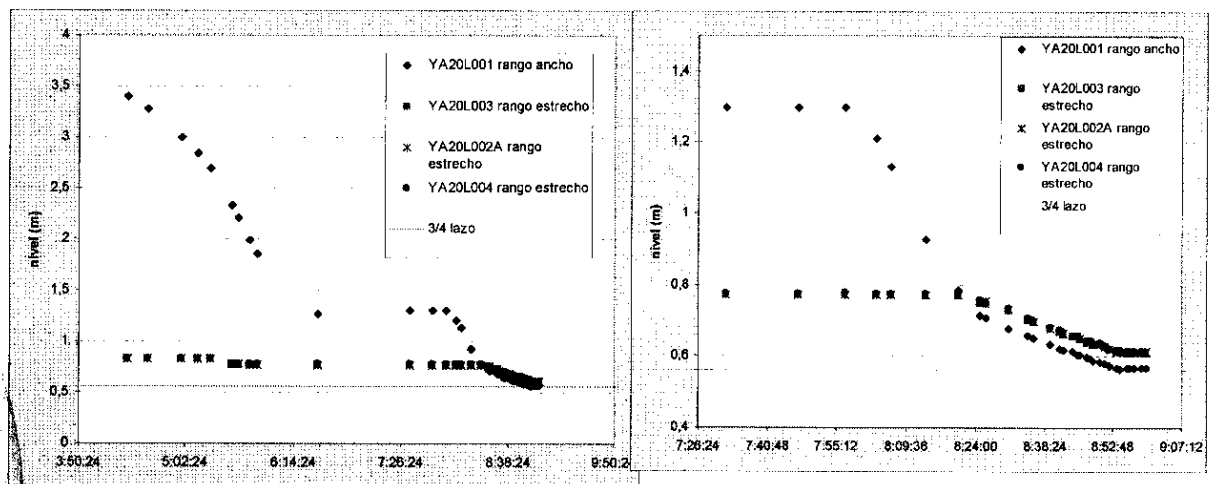
Que la bajada de nivel se realiza con primario atmosférico, estando los internos superiores colocados (sin la cabeza de la vasija colocada). Durante la maniobra se realiza seguimiento de la presión en primario por las medidas analógicas de TY08P001 y TY08P004 en sala de control, medidas en reloj de precisión 0'1 bar y 0'2 bar respectivamente. Durante la maniobra ambos relojes muestran aproximadamente 0 bares, por lo que no existe vacío en el primario.

Que el vaciado de la cavidad corresponde al apartado 13.3 del manual de Operación, M.O. 4/2/7, página 33/105, 'Vaciado de la cavidad a través de la estación reductora de baja presión', teniendo durante la maniobra las tres bombas de evacuación de calor residual arrancadas en modo RHR: TH10/20/30D001 (siendo TH20 y TH30 los que tienen conexión con TA). El M.O. indica así mismo la necesidad de 'vigilar la presión de aspiración de la bomba del TH en servicio'.

Que el caudal inicial de las tres bombas es de aproximadamente 65'9, 86'5 y 86'4 kg/s, realizándose dos bajadas de caudal: una primera reducción a las 8:20 hasta 48'5, 51'1 y 55'7 kg/s respectivamente, y una segunda reducción de caudal a las 08:45 aproximadamente hasta 32'5, 44'3 y 36'6 kg/s respectivamente. Se observa el comportamiento del caudal a lo largo de la maniobra, ya sea en condiciones estables como después de cada escalón, siendo las fluctuaciones del mismo a lo largo del tiempo inferiores a 1kg/s. El efecto en la temperatura es un incremento máximo de 3°C (YA10/20T003B) tras las bajadas de caudal.

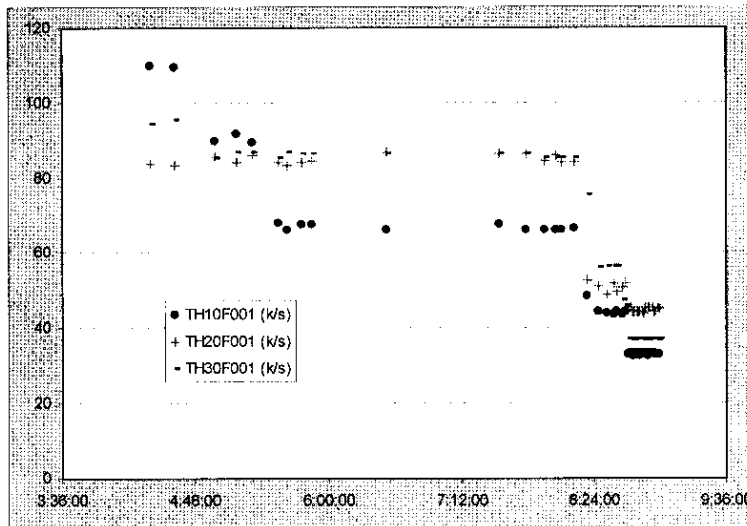
b) presión de descarga: al comienzo de la maniobra es de 12'76/12'55/12 y al final de la maniobra los valores son de 12'97/12'82/12 bar.

Que durante la maniobra la variación de los valores de la presión de aspiración de la bomba TH10D001, se encuentra entre un mínimo de 1'18 y un máximo de 1'19 bar, por tanto, 0'01 bar de variación; análogamente para TH20D001 y TH30D001 se obtiene una variación máxima de presión de aspiración

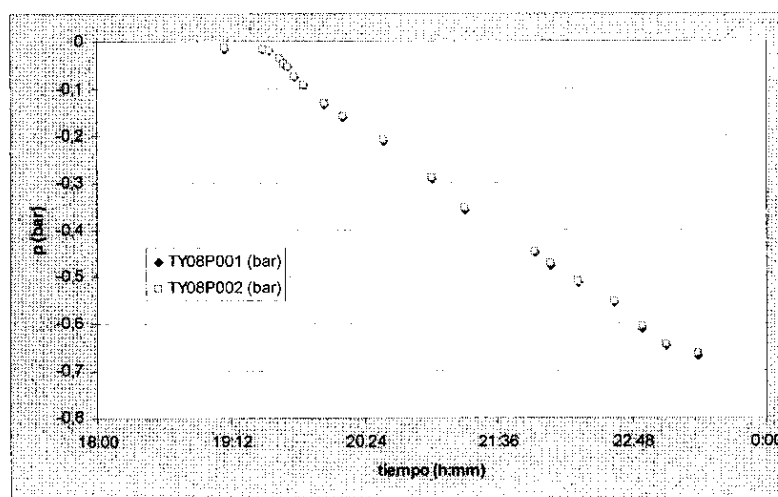
Que de las 19:29 a las 23:23 se procede a hacer vacío en el primario, partiendo de aproximadamente  $-0.017 \text{ bar}$  (condición de planta siguiendo M.O. 2/2/1.1, presión en primario:  $0 \text{ bar}$ , según YA20P007) hasta  $-0.66 \text{ bar}$ . El gradiente se modifica a lo largo de la maniobra ajustando el vacío en pasos sucesivos:  $0.037 \text{ bar/min}$  (19:40),  $0.0027 \text{ bar/min}$  (21:56),  $0.0028 \text{ bar/min}$  (23:06).

Que siguiendo M.O. 2/2/1.1 NOTA, 'la presión de aspiración de las bombas de evacuación de calor residual no debe descender de  $0.25 \text{ bar}$ ... si lo hiciera reducir el caudal de las mismas sin que la temperatura del primario suba de  $50^\circ\text{C}$ '.

Que la presión de aspiración de las tres bombas sigue la tendencia mostrada en la gráfica: a) en TH10D001 desciende de  $1.138$  a  $0.597$  bares, parándose la bomba a las 23:06; b) en TH20D001 desciende de  $1.253$  a  $0.765$  bares; c) en TH30D001 desciende de  $1.120$  a  $0.748$  bares, parándose la bomba a las 22:04.

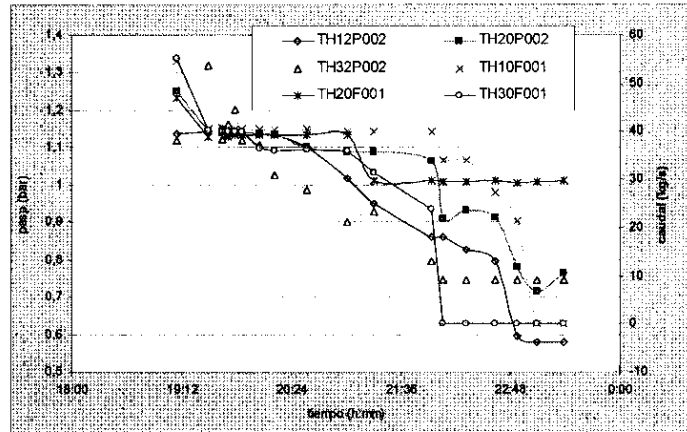
primera, finalizando la maniobra con 29'7 kg/s en la segunda y llegando a 23'9 kg/s en la tercera antes de pararla.

Que se lleva a cabo seguimiento de las temperaturas del primario (YA10/20/30 T003 salida e YA10/20/30 T002A entrada) durante la maniobra, partiendo de 30'7/31'2/30'7°C a la salida a las 18:57, llegando a 42'4/42'7/42'6°C a las 23:26, tras parar las dos bombas mencionadas, sin alcanzar 50°C.

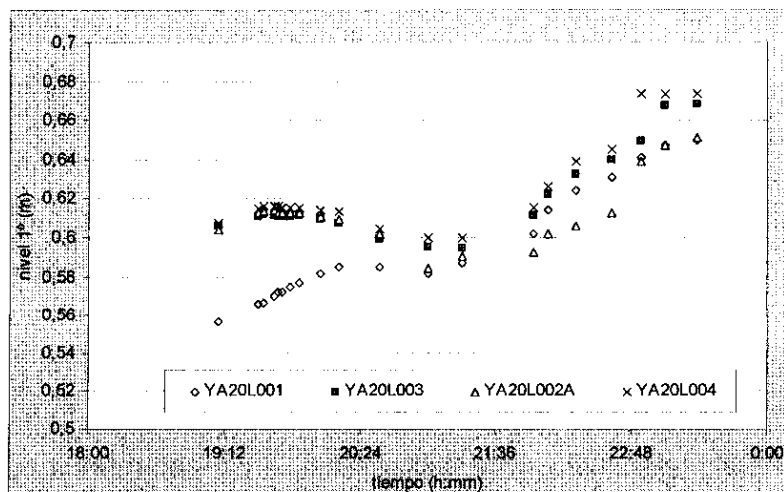
Que respecto a la medida de niveles en primario, en M.O. 2/2/1.1, apartado 6, pág. 8/8 se establece que *tener en cuenta que con el vacío los medidores de nivel pueden falsear la medida, observar nivel del tanque de control de volumen y aportes del TB*.

Que respecto al nivel: a) se parte de un nivel de 0'55-0'60m, habiendo una diferencia de 0'048 m al principio de la maniobra entre el medidor de rango ancho y los de rango estrecho; b) esta diferencia desaparece al llegar a los 0'355 bares de vacío donde todas las medidas de nivel se igualan; c) a partir de ese nivel de vacío, según se va incrementando el mismo los indicadores muestran una subida de nivel en primario; d) al final de la maniobra el nivel mostrado es de 0'65-0'67m, una diferencia de 0'10 m respecto al nivel inicial de la maniobra.
