**ACTA DE INSPECCIÓN**

**CERTIFICAN:** Que entre los días uno de abril y treinta de junio de 2024 se han personado en la Central Nuclear de Trillo. Esta instalación dispone de Autorización de Explotación concedida por Orden IET/2101/2014 de fecha 3 de noviembre de 2014.

El titular fue informado de que la inspección tenía por objeto la cumplimentación de diversos procedimientos del Sistema Integrado de Supervisión de Centrales (SISC) competencia de la Inspección Residente (IR).

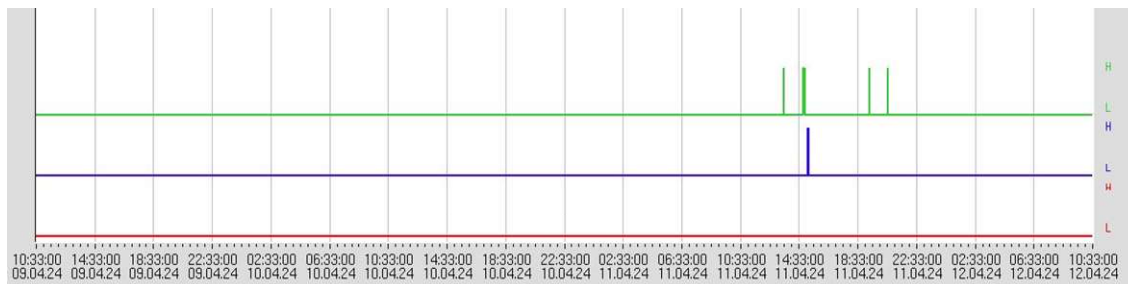
Durante el 11/04/2024 en Sala de Control comenzó a aparecer en varias ocasiones la alarma de anomalía mecánica redundancia 1. Desplazado el auxiliar del ZK este observó que en ocasiones estaba presente la alarma de alto nivel y en otras ocasiones la de bajo nivel.

La lectura de estas gráficas es la siguiente:

Línea azul: alarma bajo nivel.

Línea verde: alarma genérica. En campo correspondía con alto nivel.

Indicar que no hay posibilidad de conocer el nivel del UT11B001 de forma alternativa, es decir no hay boya exterior que permita comprobar físicamente la altura de gasoil almacenado.

El titular informó a la IR que durante la tarde del 12/04/2024 estuvo diagnosticando el problema. Como consecuencia del análisis se descartó el posible fallo de la tarjeta y como hipótesis principal se fijó un fallo de la instrumentación de campo.

Durante la tarde Mantenimiento sustituyó sensor y transmisor comprobando que el equipo medía correctamente. Tras la sustitución no se volvieron a producir las alarmas espurias.

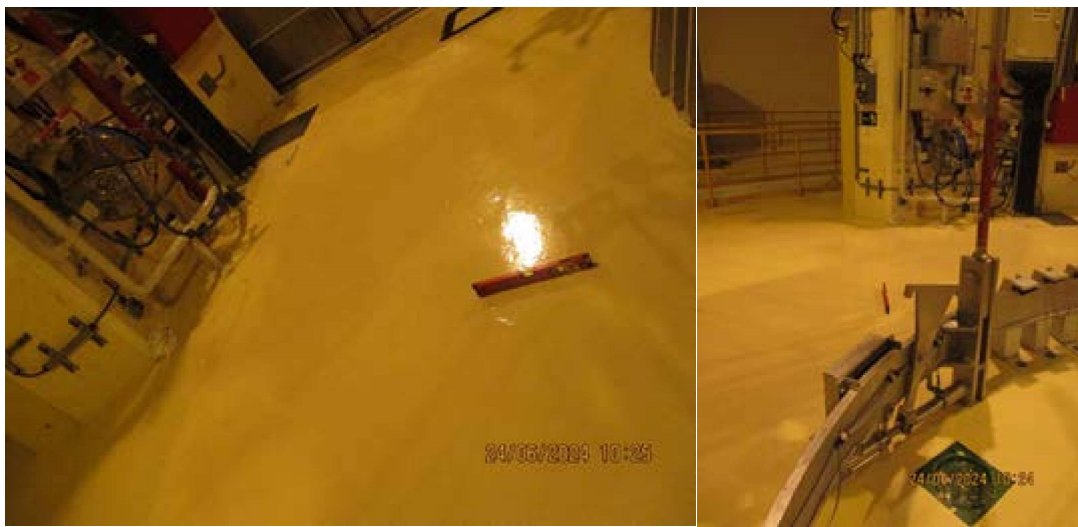
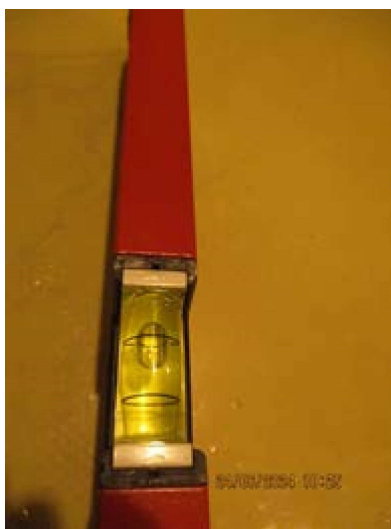
De acuerdo con la medida realizada con un nivel, existe pendiente y es apreciable, según fotos adjuntas:

Si se considerara que el carro con ruedas estuviera apoyado en un suelo plano sin pendiente, en caso de sismo se produciría un escenario donde:
