ACTA DE INSPECCIÓN

CERTIFICAN: Que se persono el equipo inspector los días 18 a 22 de abril de 2016 en el emplazamiento de CN Vandellós II. Y el día 9 de junio de 2016 se personaron en la central D. [REDACTED] dentro de la denominada tercera fase de la inspección

La inspección tuvo por objeto la realización de comprobaciones de los componentes siguientes: 1.- Bomba de transferencia de ácido bórico (BG-P03-A) y válvulas VM-BG-17 (HV-8104) y BG-129 del sistema de boración de emergencia, 2.- Unidad de enfriamiento del sistema de refrigeración de la contención GN-UC01A, 3.- Ondulador del sistema de corriente alterna de instrumentación vital de clase 1E (sistema PQ) y 4.-Componentes del sistema de aire de arranque de los generadores diésel de emergencia. Todo ello se llevó a cabo siguiendo el procedimiento PT.IV.218 del programa de inspección del PBI del CSN de título: “Bases de Diseño de Componentes” en revisión 1 de fecha 23 de octubre de 2009.

**INSPECCIÓN MULTIDISCIPLINAR DE BASES DE DISEÑO DE COMPONENTES DE C.N.
VANDELLÓS. Abril de 2016.**

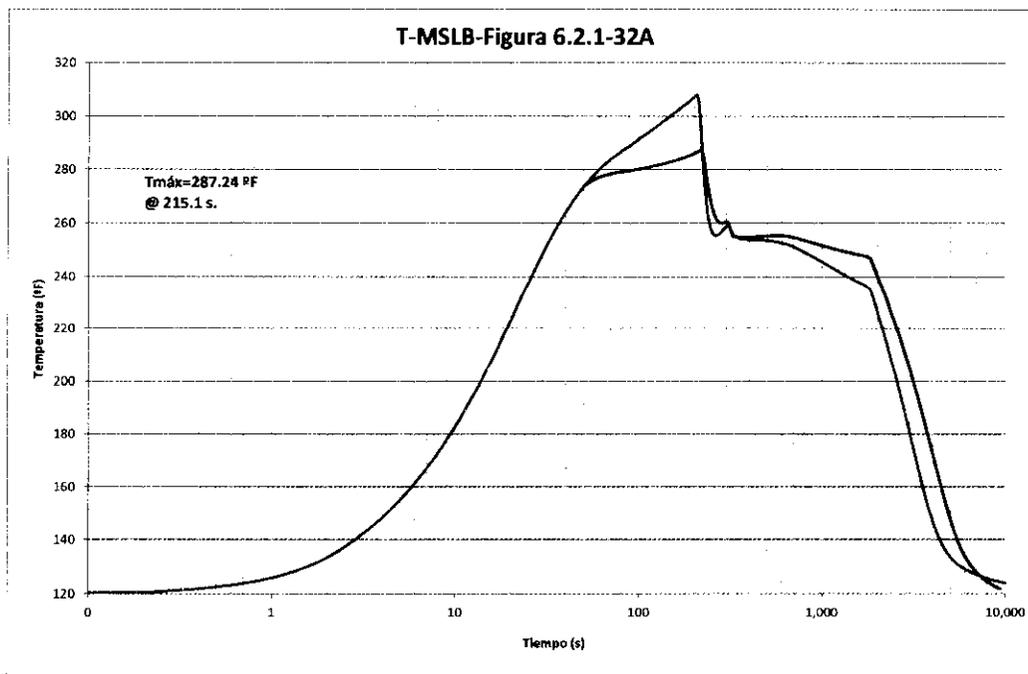
La figura siguiente muestra la comparativa en la evolución de temperatura de esta sensibilidad (en azul) y el caso base (en rojo)

El pico de temperatura en caso de MSLB analizado con [REDACTED] en el informe de licencia (SA-V-15-02) resulta de 141.8 °C (287.24°F), mientras que en el análisis ahora realizado (sin CACs y duplicando el caudal de rociado) resulta de 153.4°C (308.12°F). Este valor de pico se encuentra por debajo del valor reportado, 382°F, en el análisis actualmente vigente y reportado en la Tabla 6.2.1-2 del Estudio de Seguridad.
