ACTA DE INSPECCIÓN

CERTIFICA: Que entre los días uno de julio al treinta de septiembre se ha personado en la central nuclear de Santa María de Garoña (CNSMG), propiedad de NUCLENOR S.A., emplazada en el término municipal de Santa María de Garoña (Valle de Tobalina, Burgos). Esta instalación se encuentra en situación de Cese Definitivo de la Explotación según orden del Ministerio de Industria, Energía y Turismo IET/1302/2013, de fecha 5 de julio.

El titular fue informado de que la inspección tenía por objeto realizar las comprobaciones de los procedimientos del Sistema de Supervisión y Seguimiento de la C.N. Sta. María de Garoña correspondiente al tercer trimestre del año 2017.

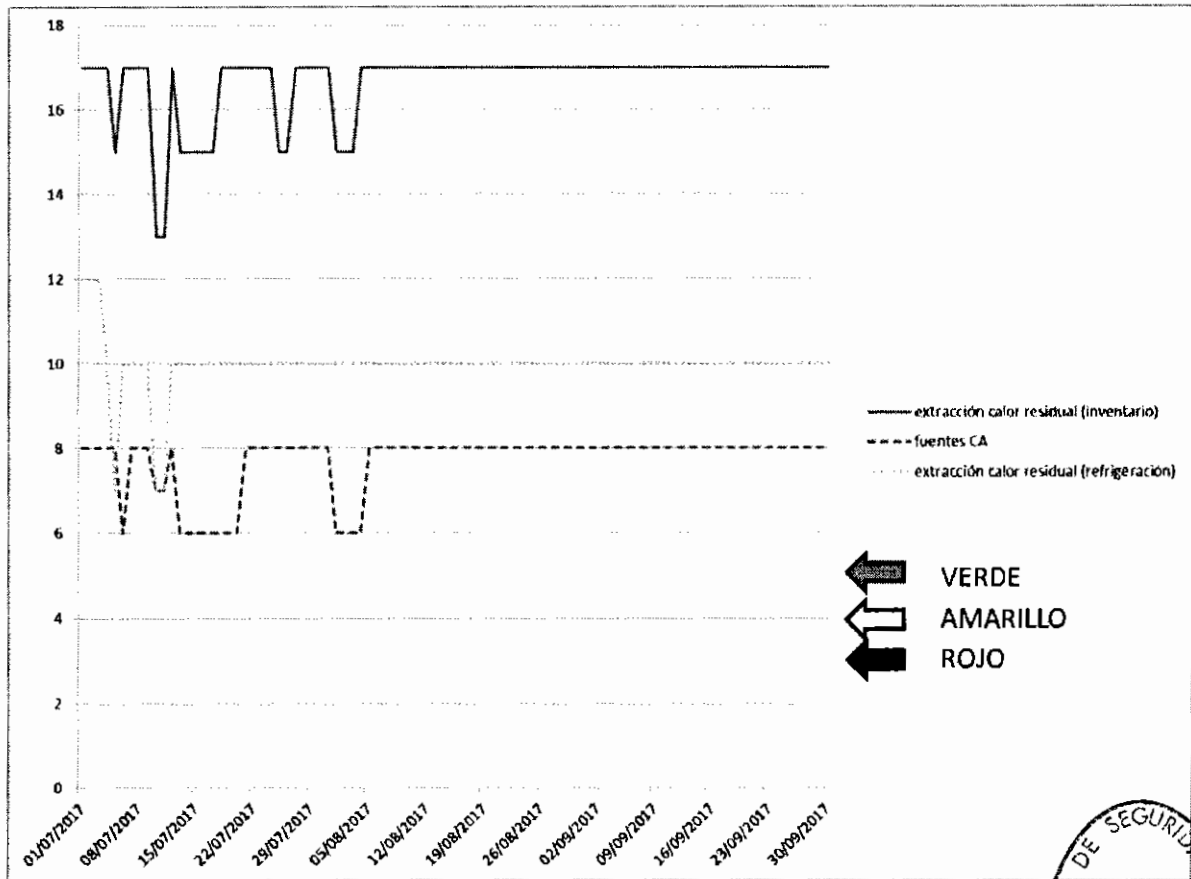
En las condiciones actuales de la planta de cese de explotación y con todo el combustible almacenado en piscina, la seguridad de la planta se sigue mediante la aplicación de la guía GESP (Guía de Evaluación de la Seguridad en Parada).

En todo momento se han cumplido las condiciones de las ETP y del MRP, así como se han mantenido las funciones en VERDE o por encima de éste.

El valor de 10 en la función de seguimiento especial de Extracción de Calor Residual (Refrigeración) se debe al vaciado de la cántara "D" de la estructura de toma por mantenimiento preventivo, que se ha prolongado en el tiempo por la necesidad de sustituir los soportes de la bomba B-1501-65D del sistema de SW/LPCI. El vaciado de dicha cántara implica la inoperabilidad de las bombas B-M4-4C (bomba de SW "C") y B-1501-65D (bomba SW/LPCI) e indisponibilidad de la bomba B-M4-2D (bomba CW "D").
