## ACTA DE INSPECCIÓN

El titular fue informado de que la inspección tenía por objeto realizar las comprobaciones de los procedimientos del Sistema de Supervisión y Seguimiento de la C.N. Sta. María de Garoña correspondientes al segundo trimestre del año 2016.

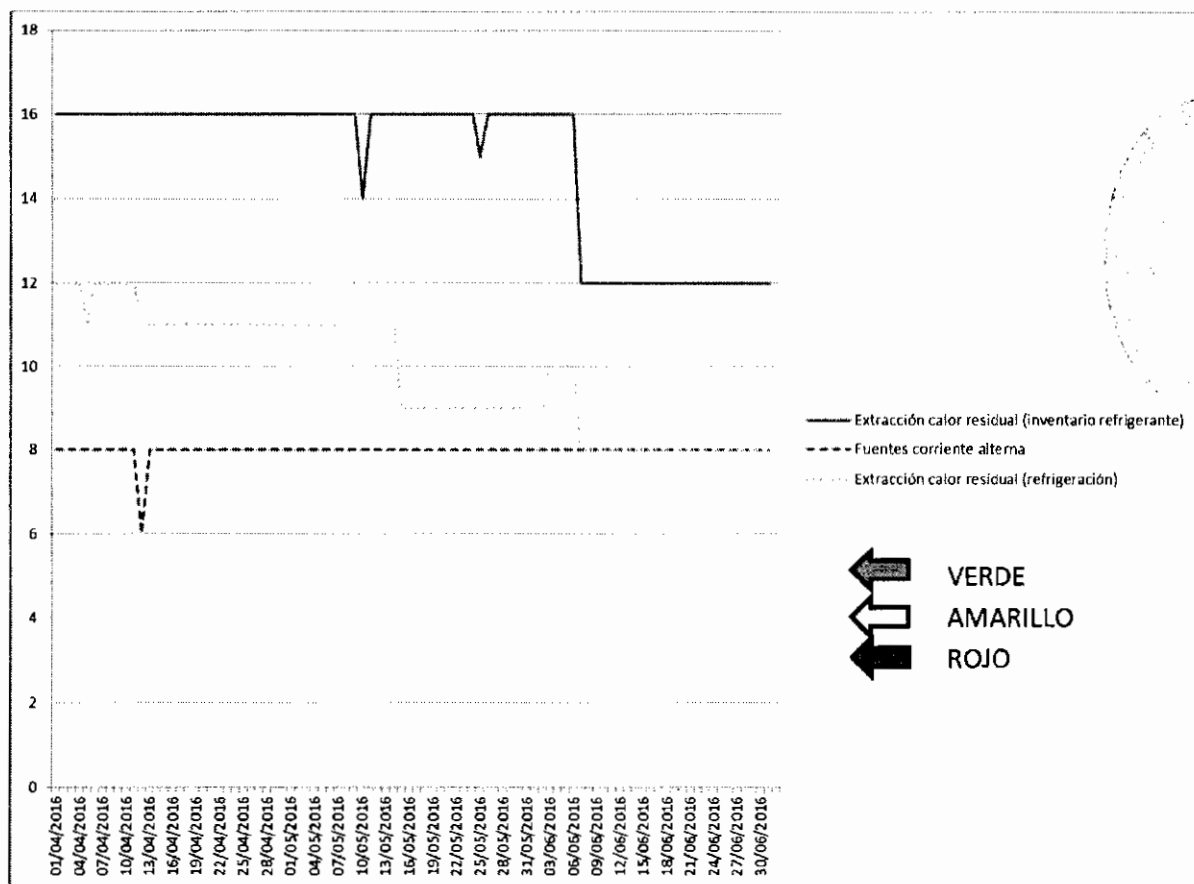
En la función "fuentes de corriente alterna" únicamente se produjo una rebaja de dos puntos en la calificación el día 6/05 como consecuencia de la indisponibilidad del generador diésel B.

En la función "extracción de calor residual (inventario de refrigerante)" se produjo una rebaja de dos puntos el día 11/05 como consecuencia de la inoperabilidad de la bomba B-M25-5 (bomba pci diésel). A partir del 8/06 pasaron a descontarse cuatro puntos debido a la indisponibilidad de los lazos A y B del LPCI.

En la función de seguimiento especial “extracción de calor residual (refrigeración)” entre el 12/04 y el 6/06 baja un punto la calificación debido a la indisponibilidad de la bomba B-1902A del FPC por presentar vibraciones altas pero por debajo del nivel de alarma; a partir del día 31/05 dicha bomba siguió sin puntuar por presentar todavía vibraciones, pero ya funcionando. A partir del 17/05 se produce una rebaja de dos puntos por la indisponibilidad del lazo B del SW/LPCI.

En todo momento se han cumplido las condiciones de las ETP y del MRP, así como se han mantenido las funciones por encima de VERDE.

Evolución de la Seguridad en Parada segundo trimestre 2016
