ACTA DE INSPECCIÓN

CERTIFICA: Que entre los días uno de octubre al treinta y uno de diciembre se ha personado en la central nuclear de Santa María de Garoña (CNSMG), propiedad de NUCLENOR S.A., emplazada en el término municipal de Santa María de Garoña (Valle de Tobalina, Burgos). Esta instalación se encuentra en situación de Cese Definitivo de la Explotación según orden del Ministerio de Industria, Energía y Turismo IET/1302/2013, de fecha 5 de julio.

El titular fue informado de que la inspección tenía por objeto realizar las comprobaciones de los procedimientos del Sistema de Supervisión y Seguimiento de la C.N. Sta. María de Garoña correspondiente al cuarto trimestre del año 2019.

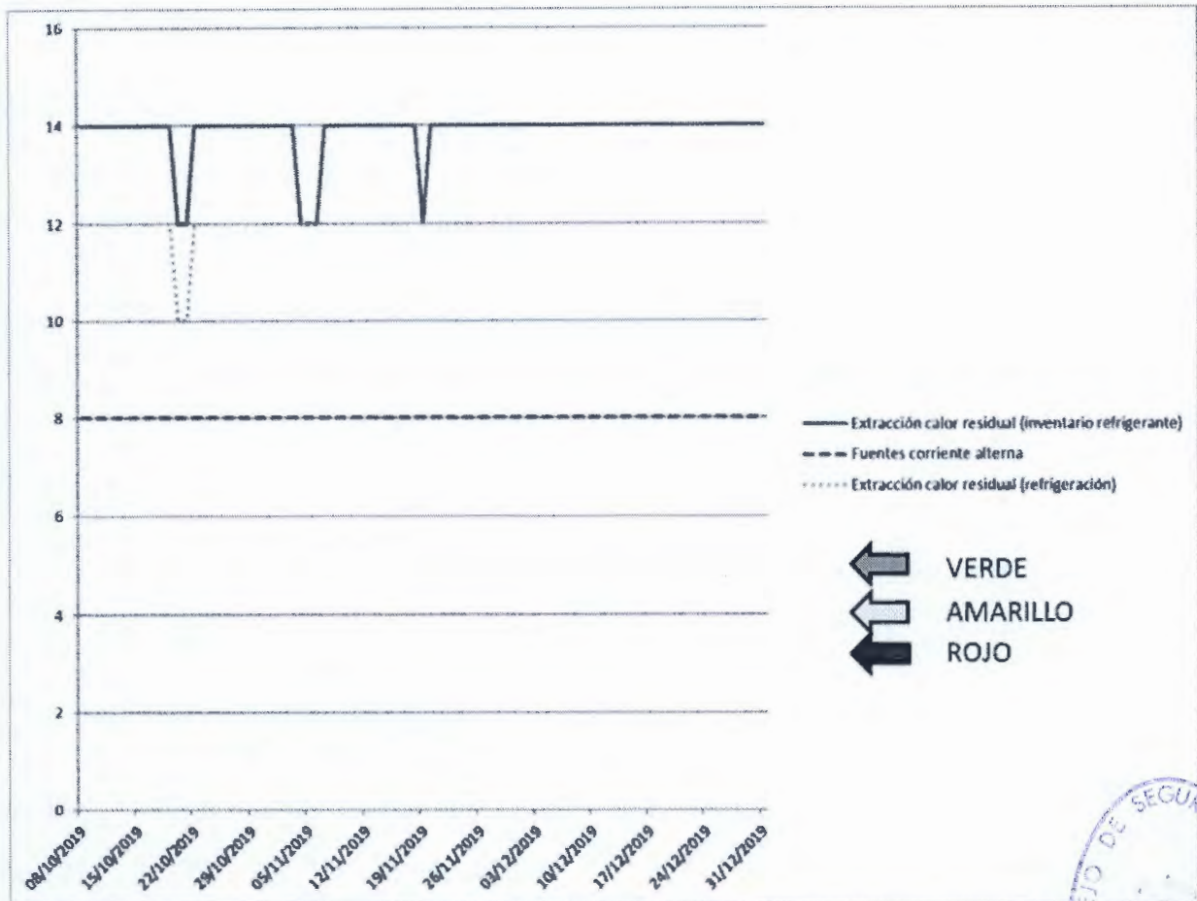
En todo momento se han cumplido las condiciones de las ETP y del MRP, así como se han mantenido las funciones en VERDE.

Los decrementos observados en las funciones de mantenimiento del inventario del refrigerante y de refrigeración han sido debidas fundamentalmente a trabajos sobre el interruptores de alimentación a los centros de control de motores "J" y "S", pérdida de línea de 132 kV por labores de poda de árboles por REE y revisión programada de las bombas "A" y "B" del FPC.
