CSN-864.26

ACTA DE INSPECCION

Certifican: Que han realizado inspecciones a las actividades realizadas por el Titular de la Central Nuclear de Almaraz durante los meses de julio, agosto y septiembre del año dos mil siete. Estas comenzaron el día 1 de julio y finalizaron el día 30 de septiembre.

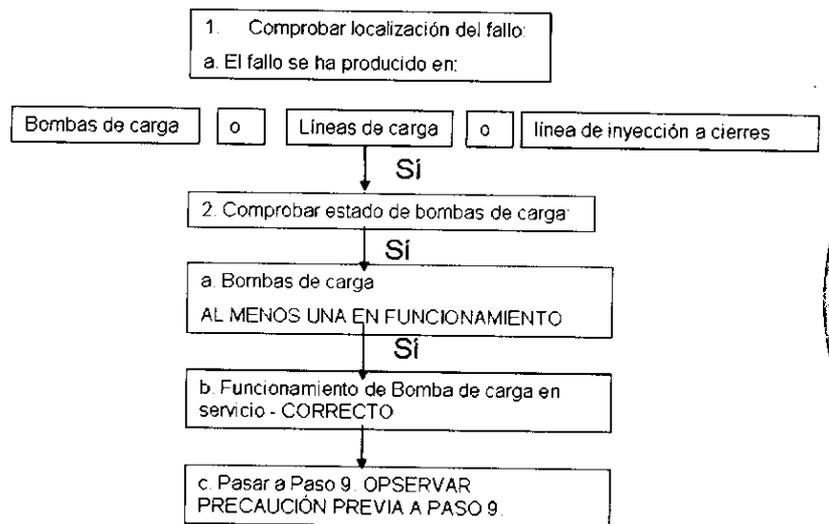
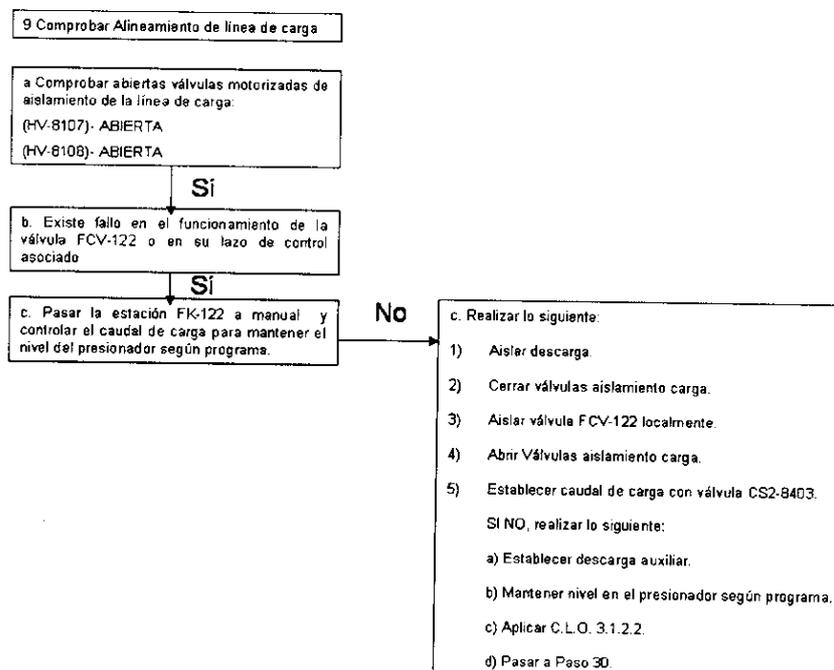
POA2-ARCS-03 'Fallo en el sistema CVCS', con condición de entrada al mismo (apartado (b) Síntomas o condiciones de entrada), lo que se especifica en el punto 5: *Variación de nivel en el presionador.*

Tras recuperar el nivel en el presionador, se pone de nuevo en servicio la carga y descarga y se retira la descarga auxiliar.

Se detecta un aumento de la fuga al sumidero del recinto de la contención. Se entra al mismo para localizarla y se encuentra en el cambiador de calor de la descarga auxiliar contabilizándose aprox. 30l/h.

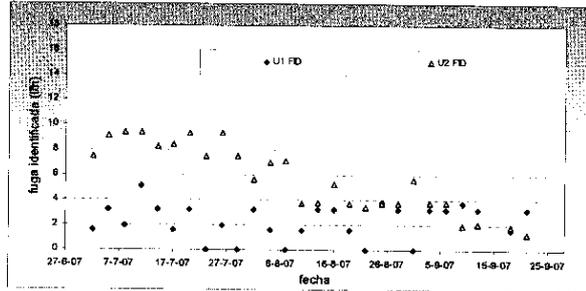
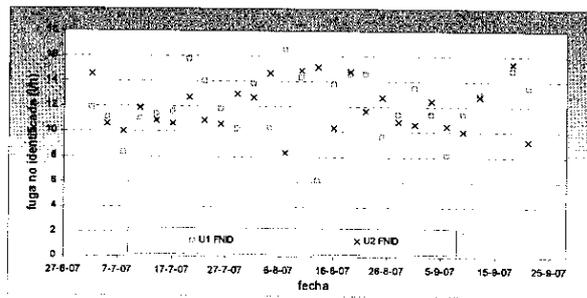
21/09/07. Asistencia al procedimiento de vigilancia OP2-PV-4.8, 'Balance de existencias de agua en el RCS'. Recogida de datos y comprobación de fuga identificada y no identificada.

Recogidos datos de las mismas para el presente trimestre (límites: fuga identificada: 2271l/h, fuga no identificada: 227l/h):
