ACTA DE INSPECCIÓN

CERTIFICA: Que entre los días uno de octubre al treinta y uno de diciembre se ha personado en la central nuclear de Santa María de Garoña (CNSMG), propiedad de NUCLENOR S.A., emplazada en el término municipal de Santa María de Garoña (Valle de Tobalina, Burgos). Esta instalación se encuentra en situación de Cese Definitivo de la Explotación según orden del Ministerio de Industria, Energía y Turismo IET/1302/2013, de fecha 5 de julio.

El titular fue informado de que la inspección tenía por objeto realizar las comprobaciones de los procedimientos del Sistema de Supervisión y Seguimiento de la C.N. Sta. María de Garoña correspondientes al cuarto trimestre del año 2015.

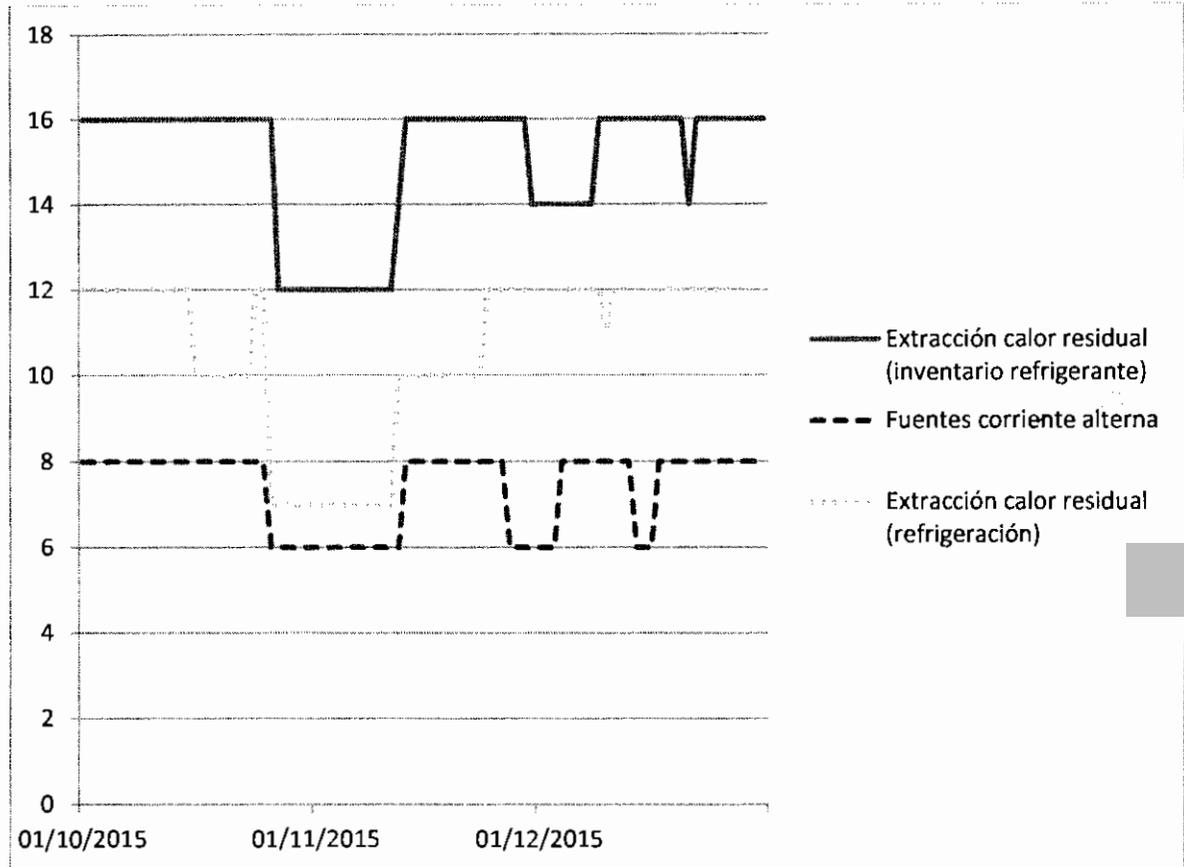
Durante el periodo comprendido en esta inspección se ha realizado un seguimiento de la aplicación de la Guía NUMARC 91-06 a la Seguridad en Parada, permaneciendo siempre en VERDE (valores superiores a 5).
