## ACTA DE INSPECCIÓN

**CERTIFICA:** Que entre los días uno de enero al treinta y uno de marzo se ha personado en la central nuclear de Santa María de Garoña (CNSMG), propiedad de NUCLENOR S.A., emplazada en el término municipal de Santa María de Garoña (Valle de Tobalina, Burgos). Esta instalación se encuentra en situación de Cese Definitivo de la Explotación según orden del Ministerio de Industria, Energía y Turismo IET/1302/2013, de fecha 5 de julio.

El titular fue informado de que la inspección tenía por objeto realizar las comprobaciones de los procedimientos del Sistema de Supervisión y Seguimiento de la C.N. Sta. María de Garoña correspondiente al primer trimestre del año 2019.

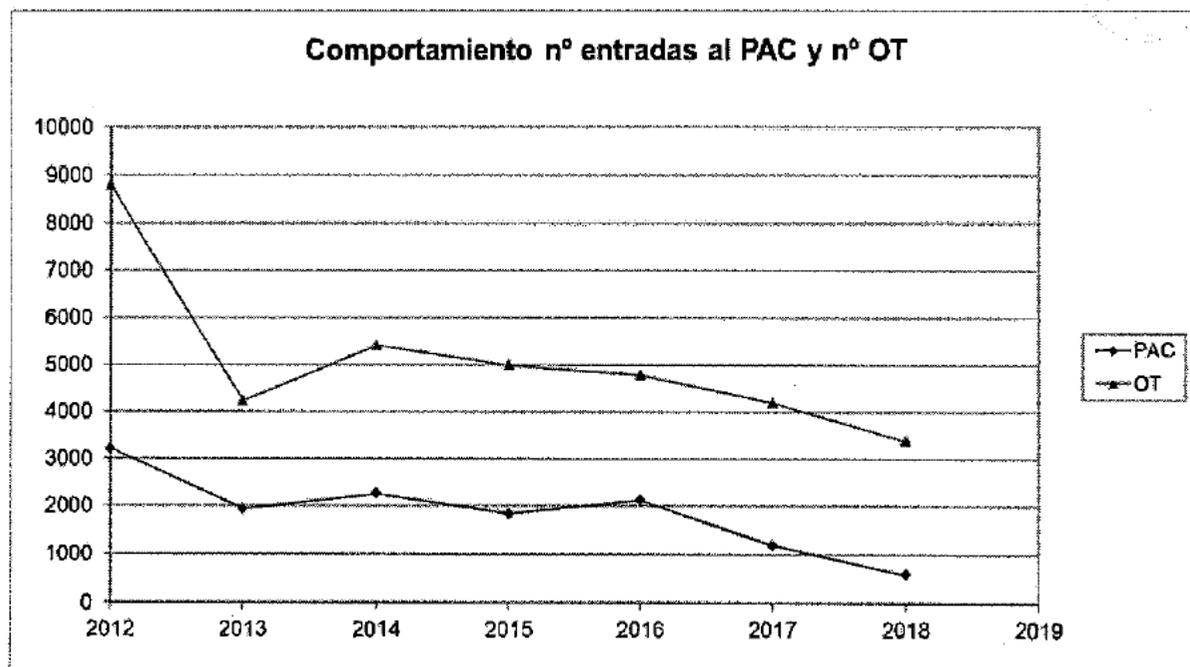
Aunque el informe basa su recomendación para la disolución del comité en el hecho de la importante disminución de los temas a tocar actualmente con respecto a las condiciones que se dieron en la fase de explotación de la planta y de expectativas de continuidad, no proporciona datos más que para noviembre de 2018. Para realizar una cuantificación independiente de la caída en la carga de trabajo del comité, el inspector ha recogido la evolución del número de órdenes de trabajo (OT) frente a entradas al PAC, donde sí se evidencia la importante disminución de los asuntos a tratar.

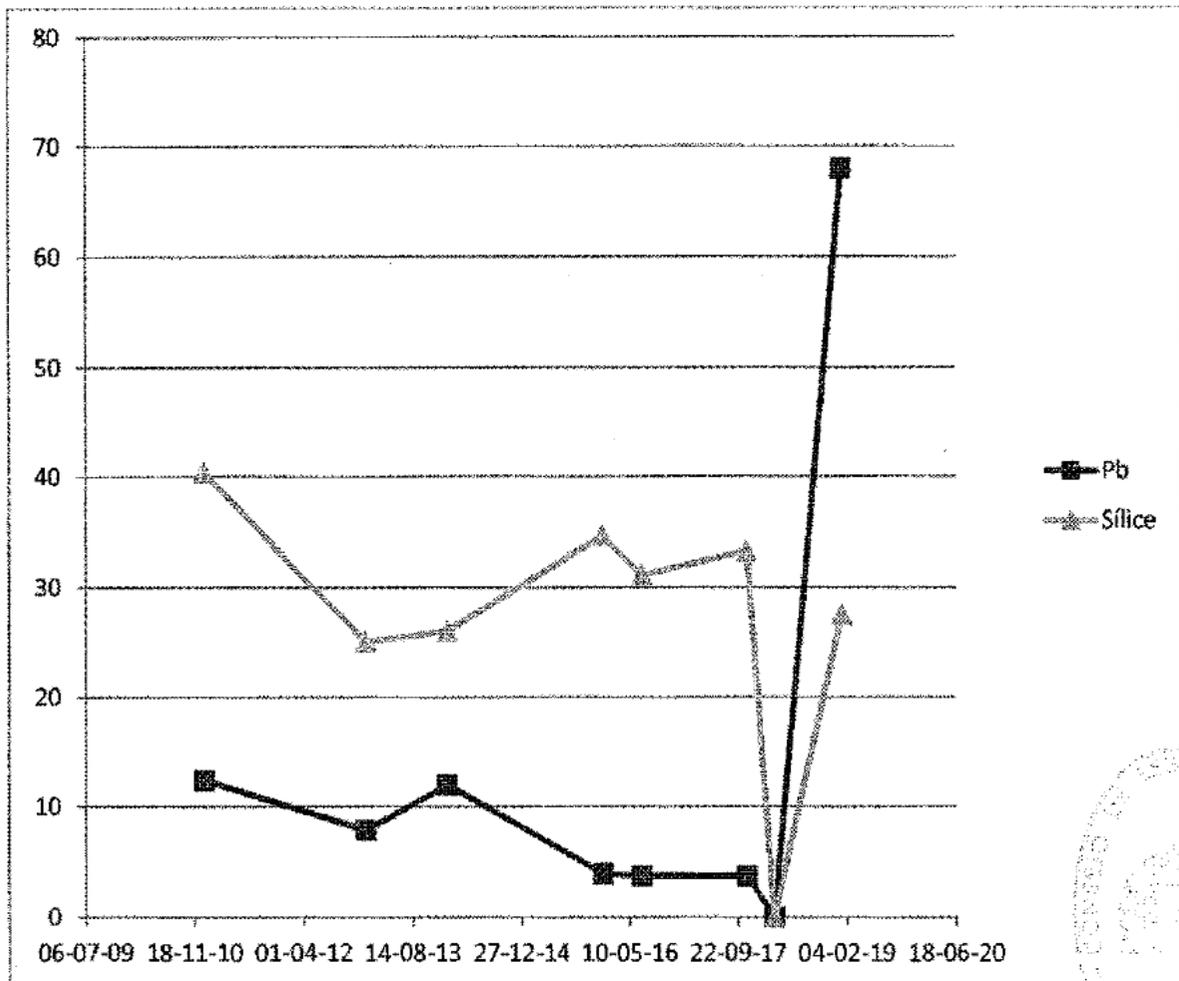
El día 6 de febrero se abrió la condición anómala SW-01-2019 al encontrarse alto nivel de plomo (68 ppm) en la bomba "C" del SW. En el MRP, el RP 6.3.7.9 pide que esté funcional una bomba del SW con un camino de flujo que permita evacuar el calor residual. Actualmente las bombas del SW disponibles son dos (B y C), ambas alimentadas desde barras de emergencias.

Concentraciones de Pb y sílice en el aceite de la bomba SW "C".

Como medidas correctivas se estipuló cambiar el aceite a la bomba y transcurridas 20 horas tomar una muestra y analizarlo. De la experiencia operativa con el resto de bomba, tanto la bomba "A" (actualmente fuera de servicio con carácter definitivo) como la bomba "B" han presentado en ocasiones altos valores de plomo (82,7 ppm en la bomba B el 5/07/2016), fenómeno que no se traduce en valores anómalos de vibraciones o temperaturas; los estudios realizados permiten afirmar que el origen del plomo está en el cojinete antifricción de los cojinetes de empuje y guía del motor. De una revisión al material antifricción del motor realizada al motor "A" en noviembre de 2016 se concluyó que éste era el origen del Pb, traduciéndose sin embargo en un desgaste inapreciable. El motor "B" presentó en su último análisis valores correctos de Pb (6,2 ppm), aunque elevados en sílice, por lo que se cambió su aceite el 18/09/2018 con la OT-MM-57222.

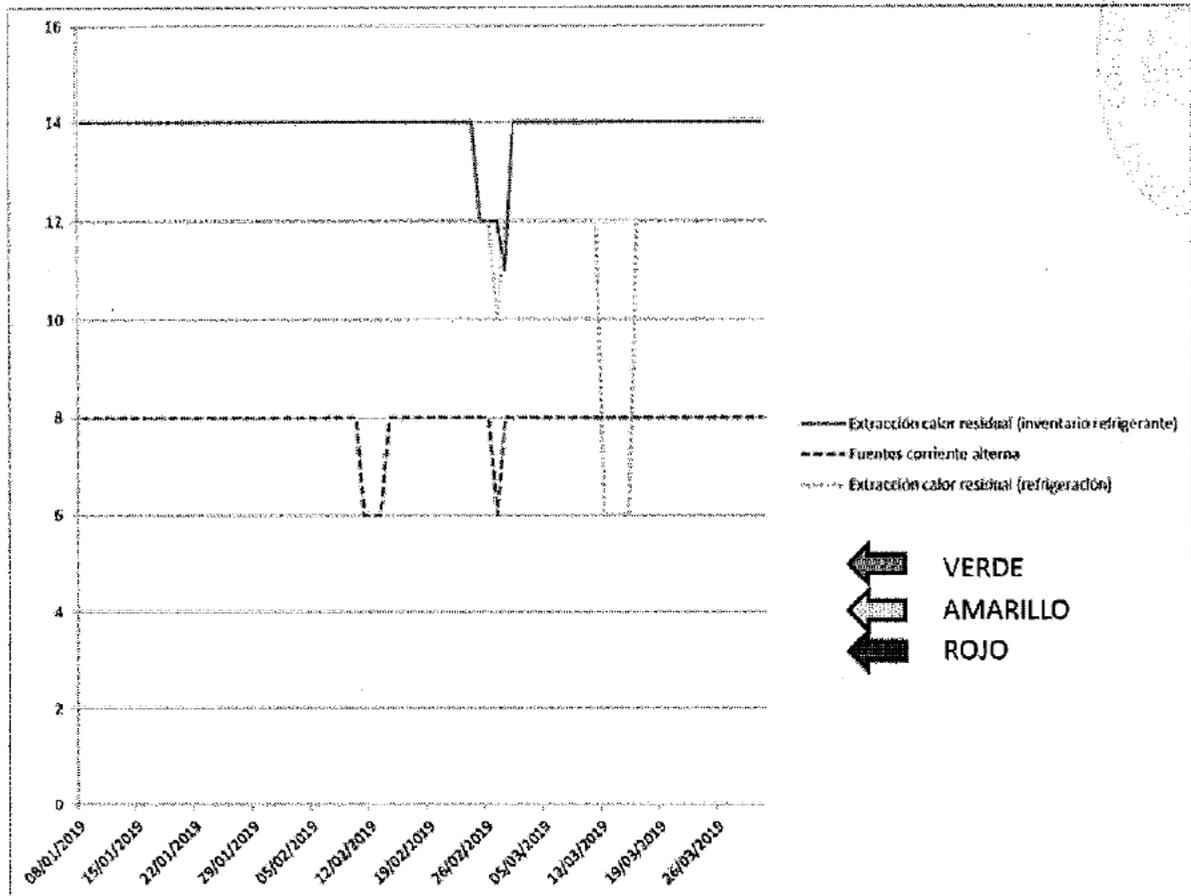
La bajada que se observa en la función “Extracción calor residual (refrigeración)” entre los días 12 y 15 de marzo se debe a la parada del sistema de agua de servicios (SW) para realizar inspecciones en el colector de descarga del mismo, así como diversos mantenimientos.

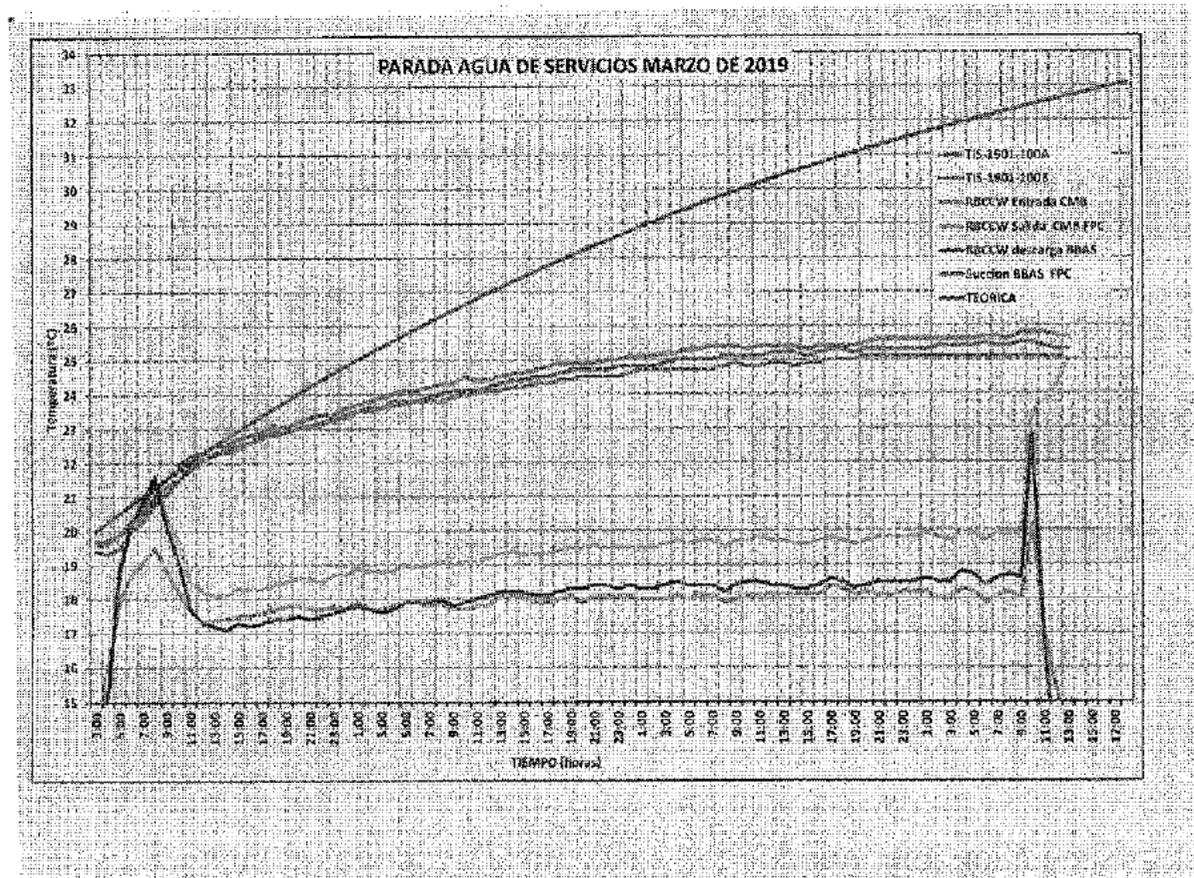
Entre los días 12 y 14 de marzo se paró el agua de servicios para realizar la inspección del colector, así como diversos mantenimientos. Esta operación implica disminuir el foco frío, al suplir una bomba de SW con la bomba eléctrica de PCI, con un caudal significativamente menor. El caudal refrigerante de PCI se conecta a los cambiadores del RBCCW (sistema de refrigeración en circuito cerrado), refrigerando estos a los cambiadores del FPC (sistema de enfriamiento de la piscina de combustible). El titular realizó un análisis del impacto de la parada en la temperatura de la piscina, considerando que para la descarga de los cambiadores se emplease la vía del sistema de tratamiento de residuos (RW), con un caudal admisible de unos 7 l/s, frente a los 15 l/s de descarga a través del SW. Finalmente se empleó la descarga a través del SW, por lo cual la estimación resultó muy conservadora. Se empleó la bomba eléctrica de PCI para mantener la presión del colector de PCI por encima de 6 kg/cm<sup>2</sup>. Anticipándose a la maniobra, se procuró tener una temperatura

inicial de la piscina lo más baja posible, no llegándose a alcanzar durante el transcurso de los trabajos los 26°C en piscina.
