ACTA DE INSPECCIÓN

CERTIFICAN: Que se han personado los días veinticuatro a veintisiete de octubre de dos mil dieciséis en el emplazamiento de la **Central Nuclear de Trillo**, instalación que cuenta con Autorización de Explotación concedida por Orden del Ministerio de Economía con fecha tres de noviembre de dos mil catorce.

Que el objeto era realizar una Inspección con el alcance del procedimiento del SISC, T.IV.218, rev. 1, sobre "Bases de diseño". Véase agenda en el anexo.

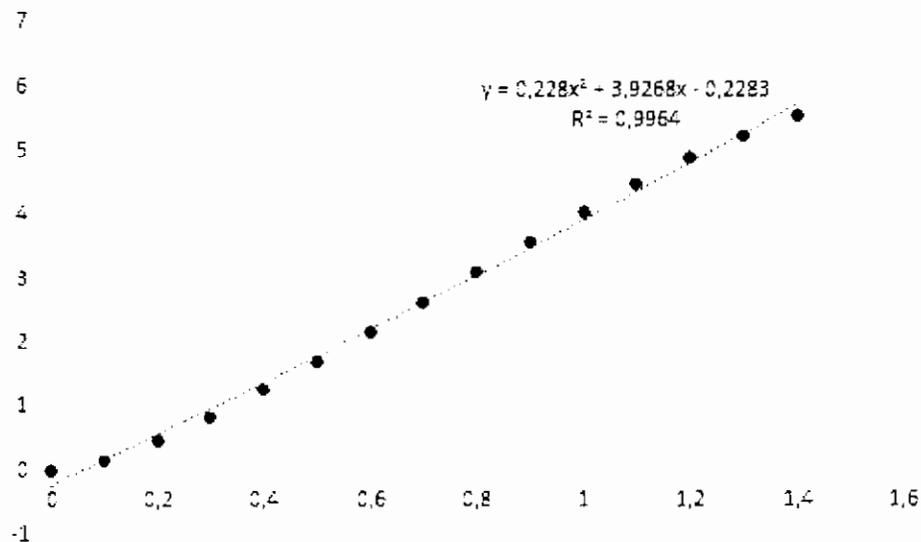
La inspección graficó los datos de volumen-nivel reflejados en el documento 18-C-M-2506/10 obteniendo:

El ajuste de los datos a un polinomio cuadrático permite calcular para las cotas 880 mm y 840 mm los volúmenes del depósito de compensación, siendo $3,4038472 \text{ m}^3$ y $3,2310888 \text{ m}^3$ respectivamente. El volumen entre ambas cotas es la diferencia entre los dos valores anteriores, $0,178 \text{ m}^3$.

Existe una discrepancia entre el volumen del depósito dado por el titular (209 l) y el calculado por la inspección (178 l). El titular deberá indicar cómo se obtiene el valor de 209 litros para lo que se considera adecuado el trámite de la presente acta.
