ACTA DE INSPECCION

D. [REDACTED] y D^a. [REDACTED] Inspector Residente e Inspectora Residente Adjunto, respectivamente, del Consejo de Seguridad Nuclear (CSN), en la Central Nuclear de Almaraz, sita en el Término Municipal de Almaraz (Cáceres).

Certifican: Que han realizado inspecciones a las actividades realizadas por el Titular de la Central Nuclear de Almaraz durante los meses de abril, mayo y junio del año dos mil ocho. Éstas comenzaron el día 1 de abril y finalizaron el día 30 de junio.

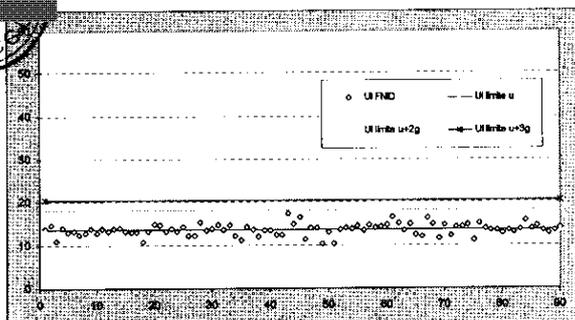
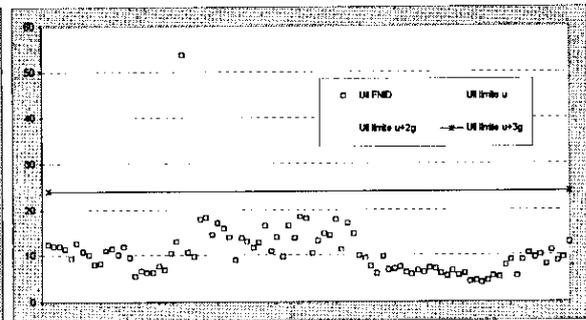
El día 02/06/08, UII, tras nueve días consecutivos de valores de FNID por encima de la media se entra en nivel de acción 1.2. Siguiendo el procedimiento se confirma la indicación y se pasa a tomar lecturas cada 12 horas. Se confirma la apertura de una acción en el SEA identificada como NC-AL-08/121 en fecha de alta 10/06/08.

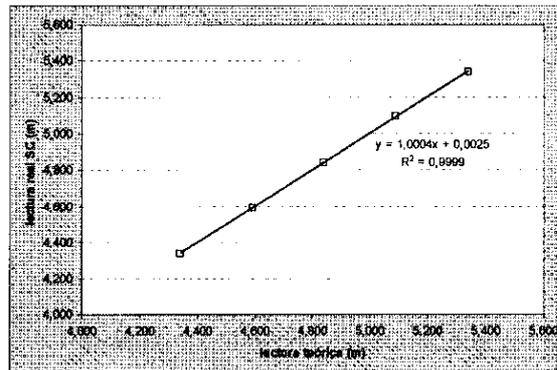
Que se compara el valor esperado con el valor real de lectura obteniéndose una regresión lineal como la mostrada en la figura. Se comprueba el ajuste del disparo del registrador en 4.8 m.

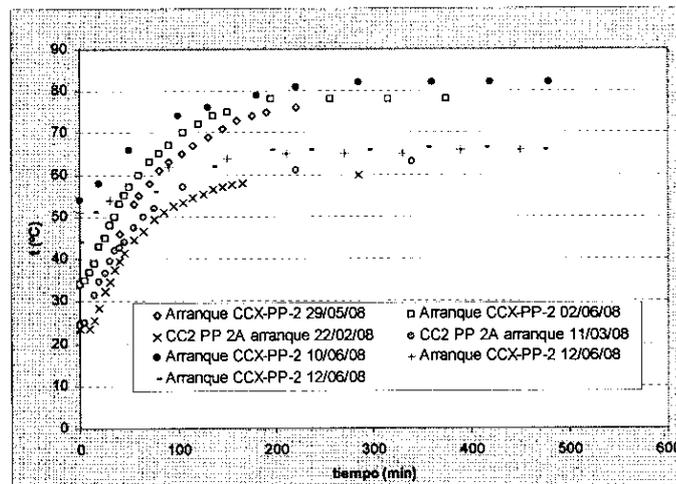
Que se recogen los datos correspondientes a los sucesivos arranques tanto anteriores como posteriores al mantenimiento final, siendo las tendencias las mostradas en la siguiente figura. Que se comparan los arranques con los correspondientes a la bomba CC2-PP-2A en la misma figura, comprobándose que se alcanza una temperatura de estabilización similar.

Que se procede a intervenir por parte de mantenimiento aflojando pernos en carcasa de cojinete LOA, llevándose a cabo una serie de arranques sucesivos de comprobación de la temperatura final de estabilización. Que en los arranques tras la última intervención no se alcanza el valor límite normal de temperatura de cojinete L.O.A. descrito en el procedimiento OPX-ES-13.

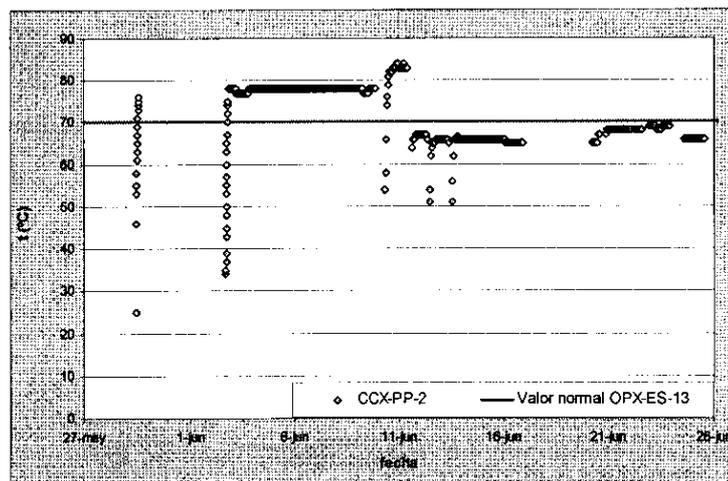
Que habiéndose recogido los datos anteriormente descritos la tendencia de temperatura en la bomba en el período considerado es:

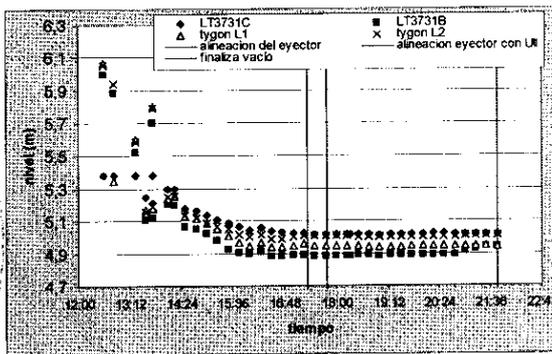
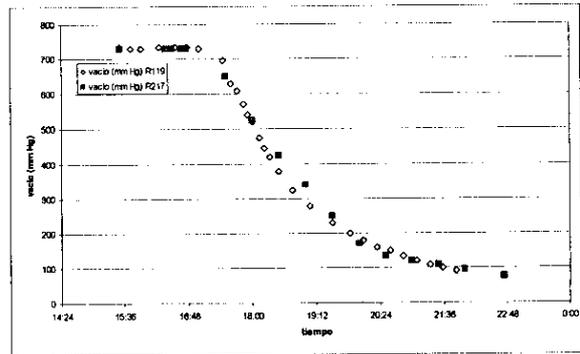
Que se recogen durante la maniobra los datos de los distintos sistemas de medida de nivel (capacitivo/tygon), comparándolos todos en la gráfica anexa. Entre el comienzo de la maniobra de vacío y el final de la misma la máxima diferencia entre los distintos métodos de medida de nivel es de 13 cm. El sistema de medida de nivel capacitivo presenta valores similares a los del tygon 2.

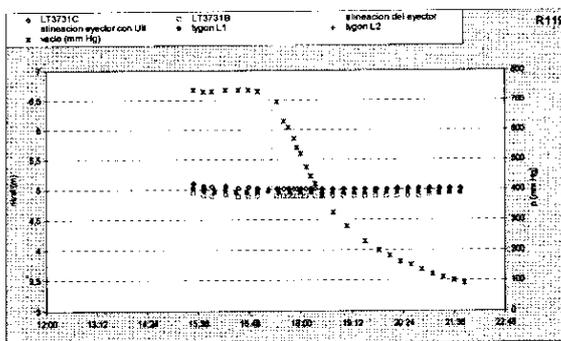
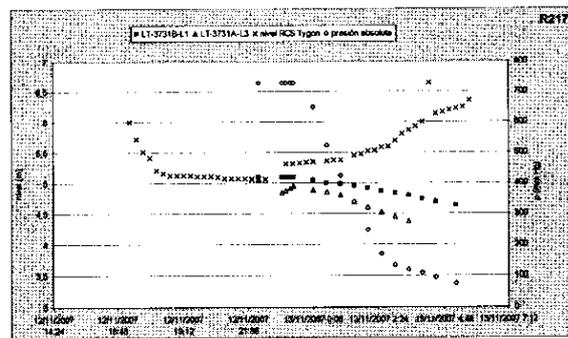
Que se compara la evolución de los valores obtenidos por los medidores de nivel en la R119 y en R217 confirmando el comportamiento variable en el último caso, con una dispersión de las medidas entre los distintos medidores muy superior a la observada en la presente maniobra.

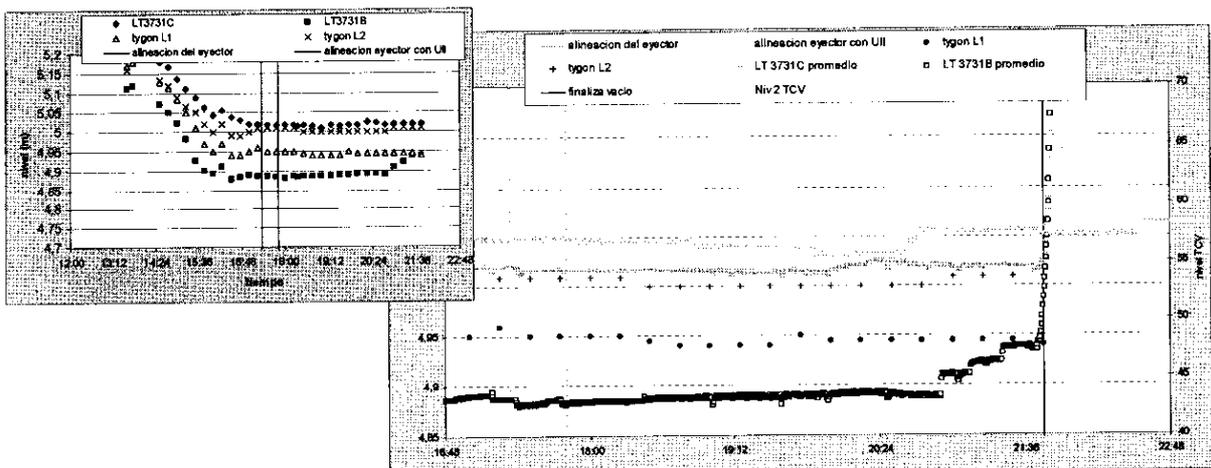
Que al final de la maniobra se observa un comportamiento, ligera subida, anómalo en el medidor LT 3731B distinto al comportamiento de los demás sistemas de medida.

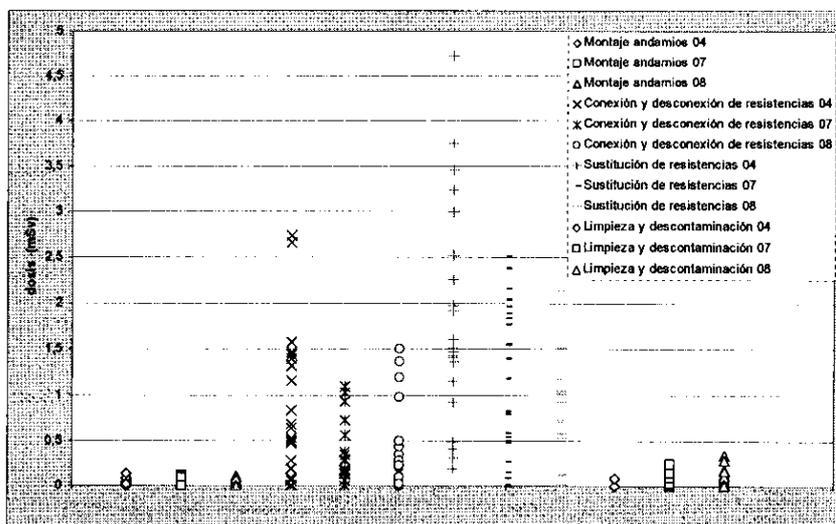
Que se han obtenido datos de los distintos trabajos llevados a cabo: (1) montaje de andamios, (2) extracción y sustitución de resistencias, (3) conexión y desconexión, (4) montaje de andamios, (5) limpieza y descontaminación, comparando los valores obtenidos en la presente recarga con los valores de las dos recargas anteriores en las que se realizó el mismo tipo de trabajo:

Que en R217 se observó: las mayores dosis recibidas corresponden al colectivo relacionado con la extracción y sustitución de resistencias, con un valor medio de 1,15 mSv siendo el valor mayor de 2,513 mSv.

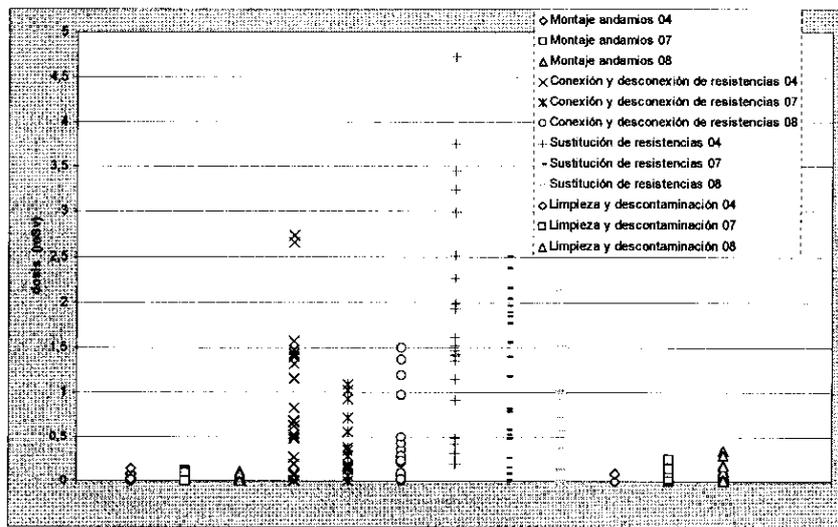
Que el siguiente trabajo con mayor dosis corresponde a conexión y desconexión de resistencias que presenta una media de 0.37 mSv para R217 y 0.46 mSv para R119.

Que si en el trabajo referido a sustitución de resistencias existe una tendencia decreciente, no es así en el caso de los trabajos de limpieza y descontaminación o en los de conexión y desconexión.

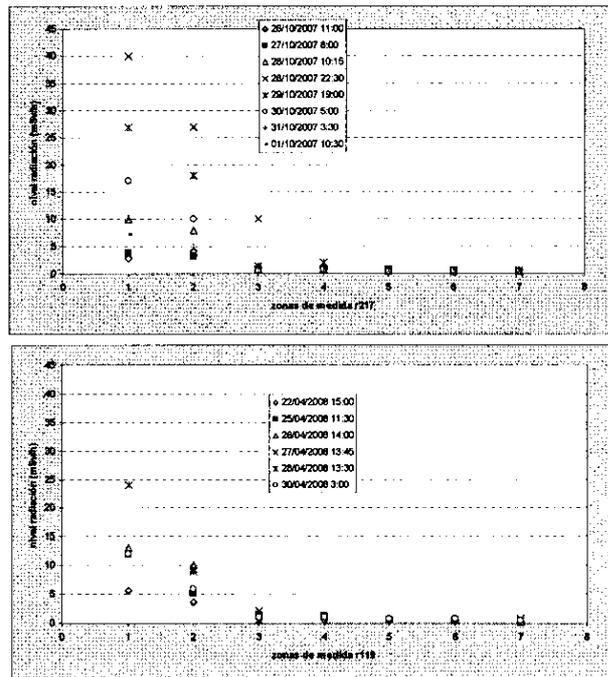
Que se hace seguimiento de la sala: zona inferior presionador 2FR31. Se recogen datos de nivel de radiación en siete zonas: (1), (2) zona de resistencias, (3) ambiente zona de resistencias, (4), (5) contacto con tubería del RC, (6) contacto salida codo tubería RC, (7) medida ambiente zona. Los puntos de mayor nivel de radiación corresponden al período de tiempo (28/10/07 a 29/10/07) de cambio de resistencias, con un pico de 40 mSv/h en la zona de resistencias en R217, y al período de tiempo de cambio de

resistencias (28/04/08) con un pico de 24 mSv/h en la zona de resistencias en R119.

Las últimas medidas en el cubículo tras finalizar las limpiezas dan un valor medio de 2,3 mSv/h en R217 vs 3.4 mSv/h en R119, con el máximo en 7,2 mSv/h en R217 vs 12 mSv/h en R119 en la misma zona de resistencias.
