## ACTA DE INSPECCIÓN

**CERTIFICAN:** Que entre los días uno de enero y treinta y uno de marzo de 2022 se han personado en la Central Nuclear de Trillo. Esta instalación dispone de Autorización de Explotación concedida por Orden IET/2101/2014 de fecha 3 de noviembre de 2014.

## ACTA DE INSPECCION CSN/AIN/TRI/22/1015

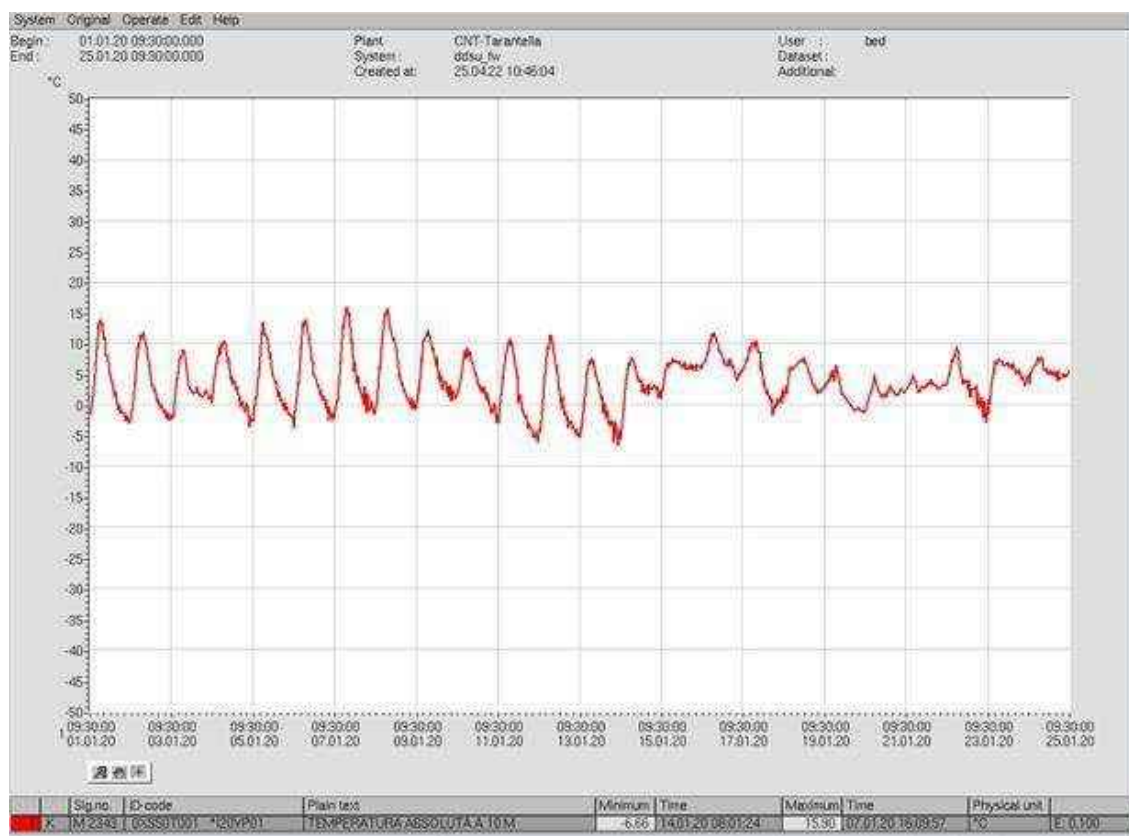
Evolución de la temperatura absoluta a 10 m en enero de 2020:

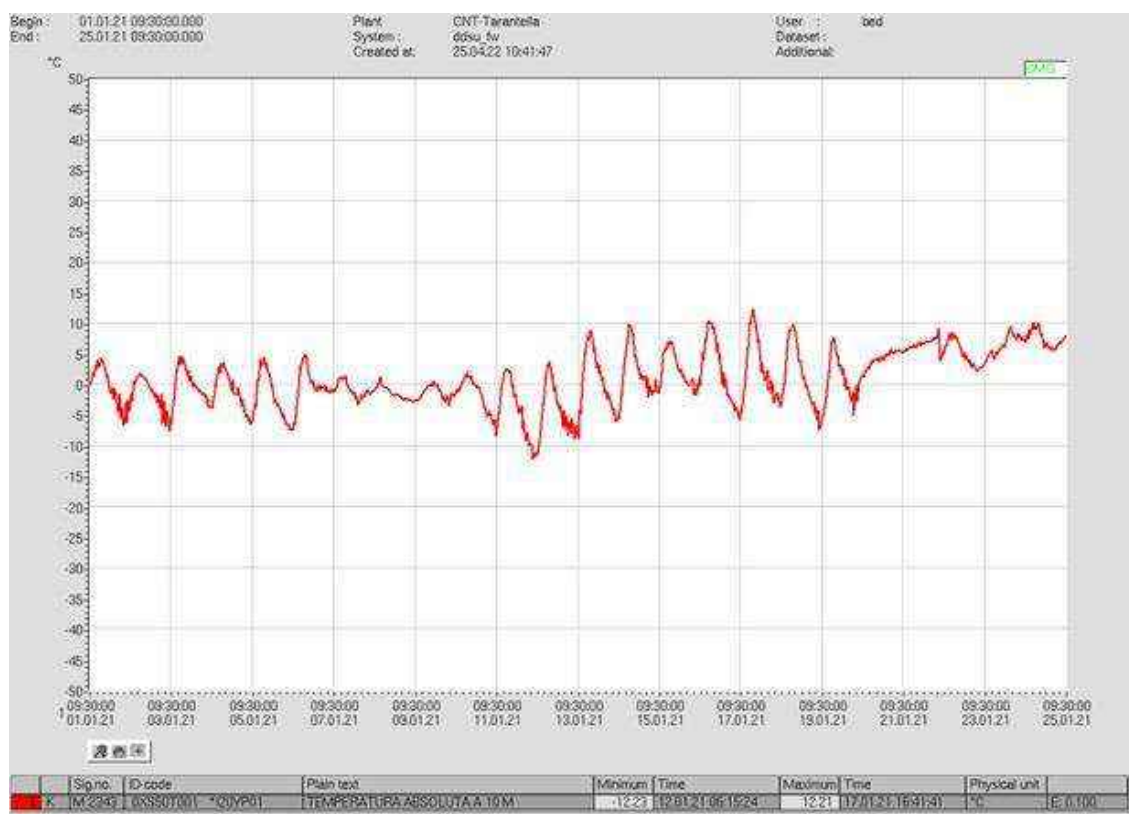
Evolución de la temperatura absoluta en enero de 2021:

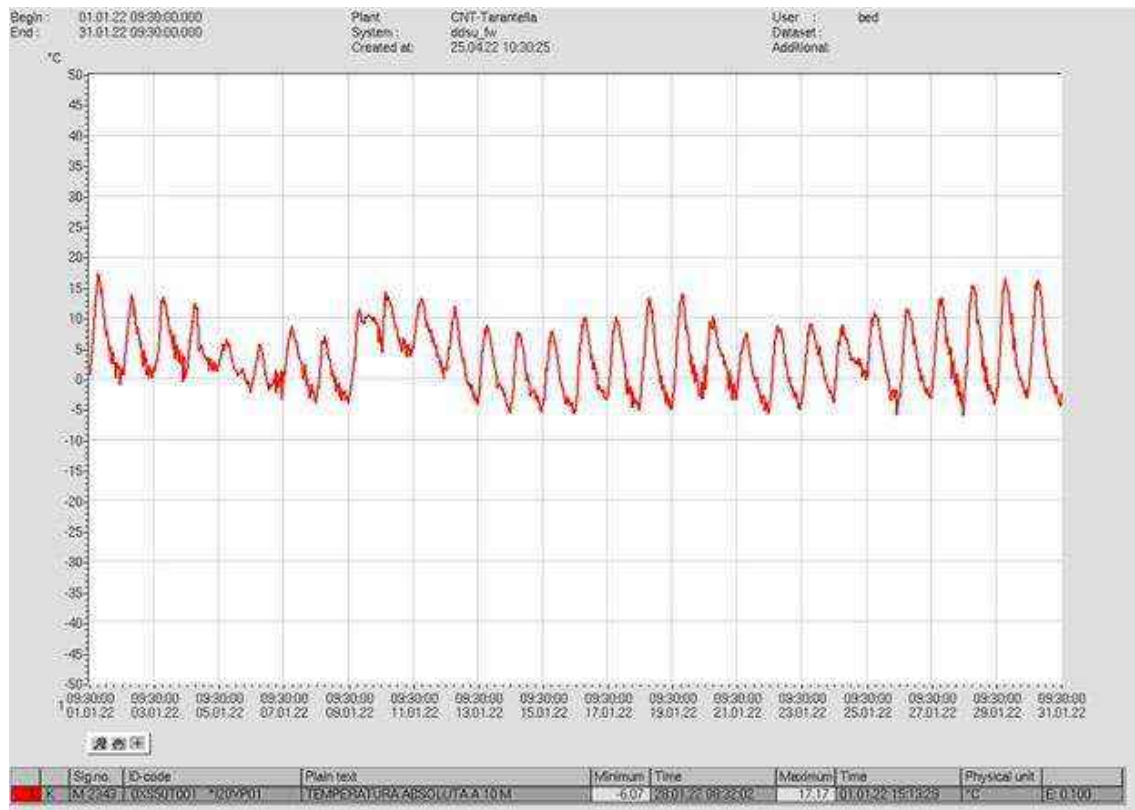
Evolución de la temperatura absoluta en enero de 2022:
