ACTA DE INSPECCIÓN

CERTIFICA: Que se personó el día veintitrés de julio de dos mil dieciocho en la central nuclear Cofrentes (en adelante CNC), emplazada en el término municipal de Cofrentes (Valencia). Esta instalación dispone de Autorización de Explotación concedida por Orden Ministerial del Ministerio de Economía de fecha diez de marzo de dos mil once.

El Titular fue informado de que el objeto fundamental de la inspección era recabar información adicional sobre las actuaciones realizadas para la resolución de la problemática acaecida en la central durante los meses de enero y febrero de 2018, en los cuales se detectó un aumento notable de fugas en juntas de dos mecanismos de accionamiento de barras de control (CRD).

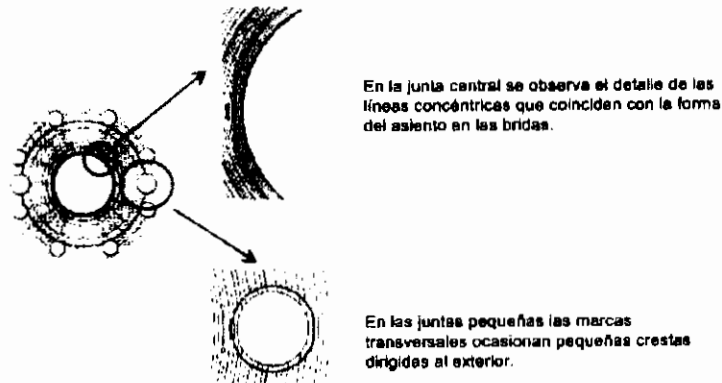
Fig 19. Detalle de la zona del asiento de la junta

Como conclusión de los análisis llevados a cabo, lo que se identifica es que la degradación de la junta es consecuencia directa del acabado superficial sobre el que se apoya la brida. La brida del CRD ha sido mecanizada mediante torno y el acabado superficial son líneas circulares concéntricas al eje de la brida. Esto provoca que en la junta central las marcas impresas sean concéntricas a la junta, favoreciendo la estanqueidad en esa zona. Sin embargo, en las juntas de inserción y extracción de los CRD, debido a su posición en la brida, las marcas atraviesan de forma transversal la superficie de sellado, tal y como se observa en el siguiente dibujo:

Este acabado superficial queda impreso en la junta. Las marcas de mecanizado transversales, ubicadas en las líneas de sellado de las líneas de inserción y extracción, favorecen la creación de un camino de fuga, originando la pérdida de estanqueidad en la brida del accionador. Este camino de fuga se va ampliando por erosión conforme se produce la fuga a través del mismo, aumentando así el tamaño de la misma.

En conclusión, del análisis realizado se desprende que en las juntas de las toberas de inserción y extracción de los CRD, debido a su situación, las marcas de mecanizado del acabado superficial de las caras de la brida atraviesan de forma transversal la superficie de sellado. Estas marcas no afectan a la función de sellado de las juntas originales porque tienen un recubrimiento de una fina capa de elastómero, que se adapta bajo la fuerza de compresión, sin embargo, afectan a las juntas de plata Helicoflex, de material superficial más blando.

A tenor de lo anterior, el titular identifica, en su análisis de causa raíz, como acciones correctoras inmediatas la sustitución ya realizada, y con carácter definitivo, de las juntas de todos los CRD que tenían juntas Helicoflex por las juntas originales, y como acciones correctoras diferidas las siguientes:

- Verificar el acabado superficial de las bridas de los CRD que se vayan a mantener en la siguiente recarga.
