## ACTA DE INSPECCIÓN

**CERTIFICAN:** Que se han personado los días 20 a 22 de noviembre del dos mil doce en el emplazamiento de la **Central Nuclear Vandellós II**, situada en el término municipal de Vandellós (Tarragona), con Autorización de Explotación en vigor concedida por Orden del Ministerio de Industria, Turismo y Comercio de veintiuno de julio de dos mil diez.

Que el objeto de la inspección era la revisión general del funcionamiento, mantenimiento y pruebas de los cambiadores de calor refrigerados por el sistema de agua de salvaguardias tecnológicas (EJ) y por el sistema de agua enfriada esencial (GJ), y del Sumidero Final de Calor (UHS), según la Agenda de Inspección entregada a la central, cuya copia se adjunta en el Anexo I a la presente Acta.

### SISTEMA DE AGUA DE SALVAGUARDIAS TECNOLÓGICAS (EJ)

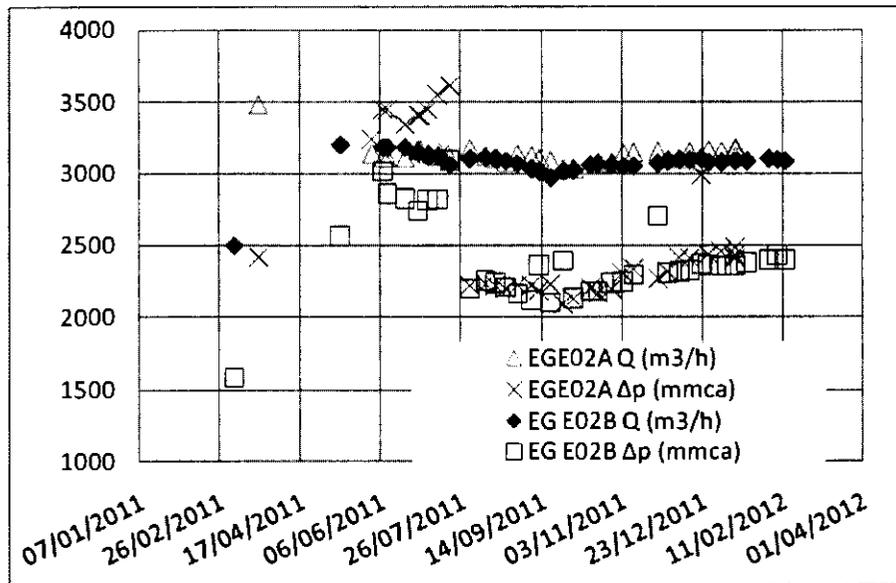
Que con relación al punto 2i de la agenda, la inspección obtuvo los datos de diferencia de presión, caudales del sistema y bombas arrancadas en el intervalo de tiempo entre el 07/03/2011 y el 13/02/2012. Véase gráfico adjunto.

Que desde el 01/06/2011 de los resultados de las medidas se obtiene que la diferencia de presión en el tren EG02A se mueve entre un mínimo de 2092 mmca y un máximo de 3619 mmca y en EG02B se mueve entre un mínimo de 2100 mmca y un máximo de 3080 mmca.

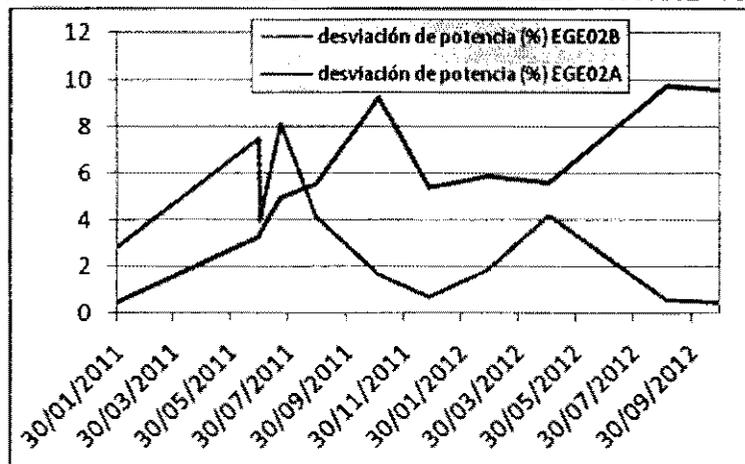
Que con respecto a la desviación de potencia, el titular abrió solicitud de trabajo número 121, emitida el 10/10/2012, debido a que los valores obtenidos en EG-E02A los días 30/09/2012 y 29/10/2012 habían sido muy próximos al criterio de aceptación del 10% (9.75% y 9.59% respectivamente). La inspección comprobó que dicha solicitud se encontraba en el listado de OT como V0505182. Véase gráfico adjunto.
