ACTA DE INSPECCIÓN

CERTIFICAN: Que se han personado el día veintiséis de junio de dos mil diecinueve en el Servicio de Radiofísica y Protección Radiológica del Centro Oncológico de Galicia "JOSÉ ANTONIO QUIROGA Y PIÑEYRO", sito en la calle en A Coruña.

Que la visita tuvo por objeto realizar una inspección reactiva tras el incidente de vertido de I-131 comunicado al CSN en fecha 12 .06.2019.

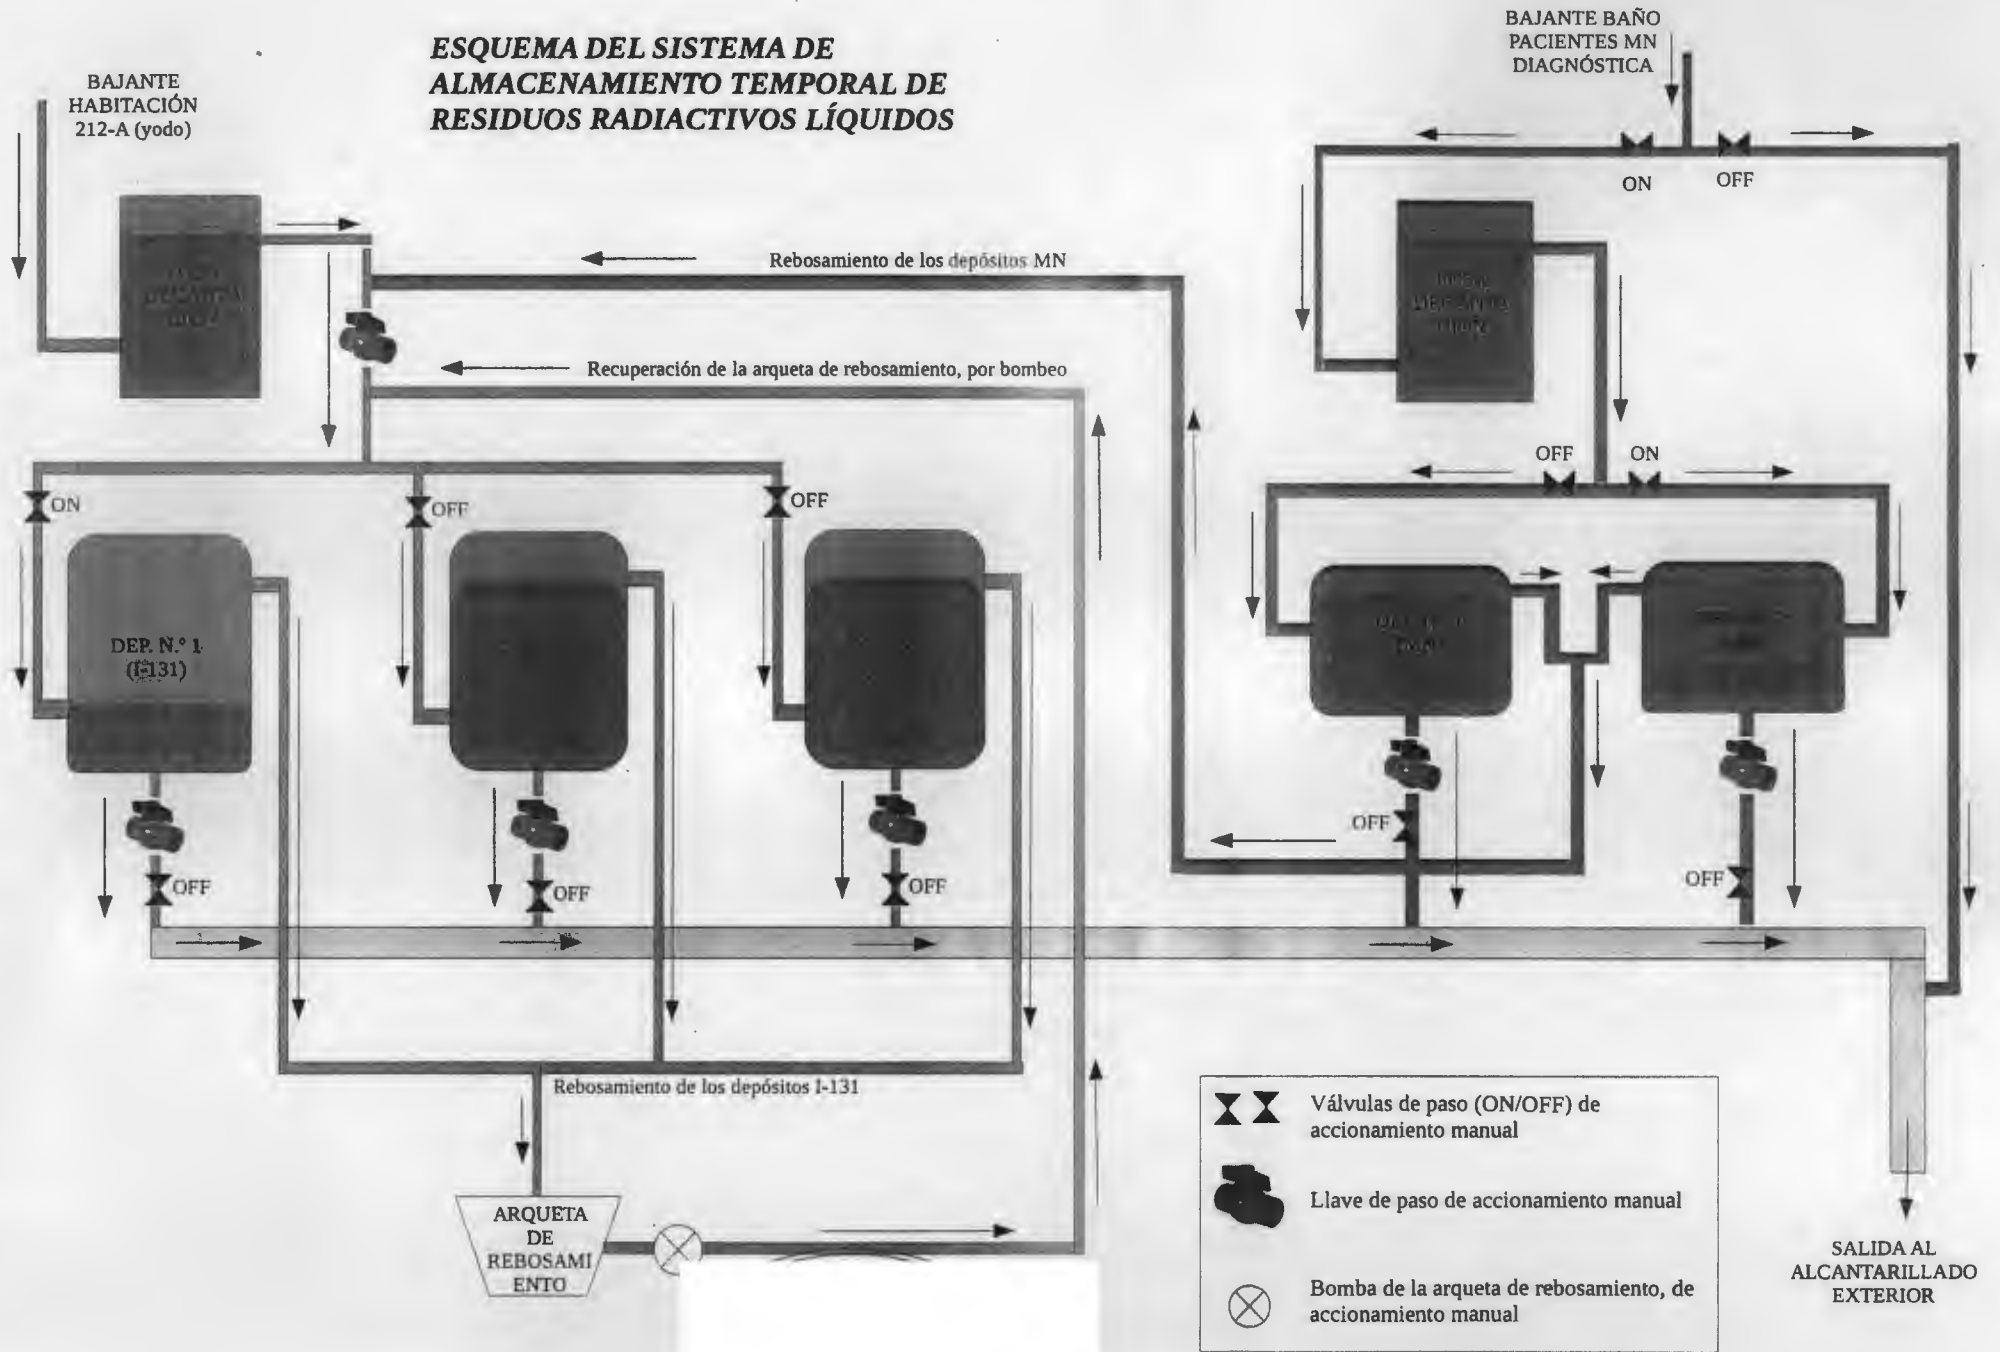
ESQUEMA DEL SISTEMA DE ALMACENAMIENTO TEMPORAL DE RESIDUOS RADIACTIVOS LÍQUIDOS

En el segundo se hallan tres depósitos de plástico de 2000 litros cada uno que se encuentran interconectados y que incluyen los siguientes dispositivos: entrada de residuos líquidos, varilla que mide el nivel de llenado, toma de muestras, electroválvula de vaciado de los depósitos de accionamiento neumático y llave manual que se encontraban cerradas en el momento de la inspección. Disponen además de una arqueta que recoge los residuos en caso de rebosamiento. Se aportó a la inspección un esquema del sistema que se adjunta como anexo I.

Se han cerrado las tres llaves de paso manuales en el circuito de vaciado de los tres depósitos, de manera que aunque se actúe sobre los pulsadores de vaciado en el panel de control y mando, el vertido no se hará efectivo al quedar retenido por el cierre de las llaves de paso.
