ACTA DE INSPECCION

D. [REDACTED] y D^a. [REDACTED] Inspector Residente e Inspectora Residente Adjunto, respectivamente, del Consejo de Seguridad Nuclear (CSN), en la Central Nuclear de Almaraz, sita en el Término Municipal de Almaraz (Cáceres).

Certifican: Que han realizado inspecciones a las actividades realizadas por el Titular de la Central Nuclear de Almaraz durante los meses de abril, mayo y junio del año dos mil nueve. Éstas comenzaron el día 1 de abril y finalizaron el día 30 de junio.

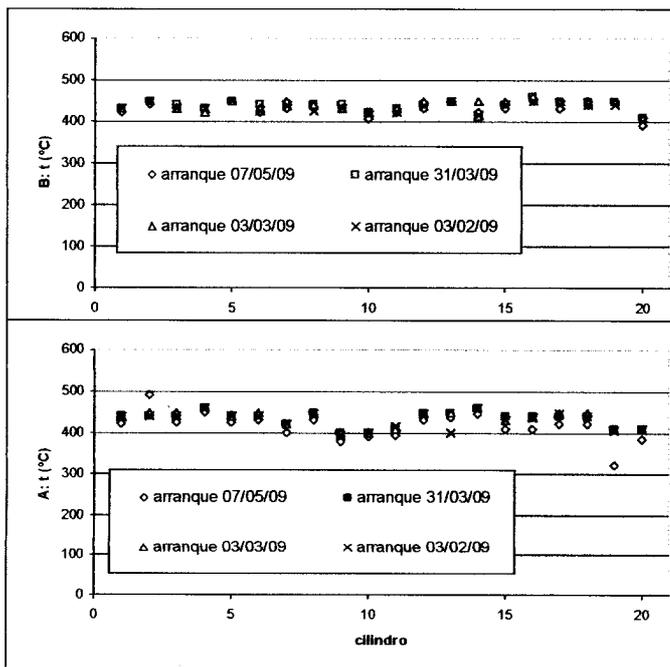
05/05/09-07/05/09. Inspección sobre el mantenimiento realizado en el generador diesel GD1-1DG, tras arranque del día 05/05/09, en el que se observa fuga de agua por testigo de bomba de refrigeración (GD1-1-PP-AR1B).

Que el arranque tiene lugar el 05/05/09 a las 10:09, arranque correspondiente al procedimiento de vigilancia mensual OP1-PV-08.02.01 y se para el mismo el 05/05/09 a las 10:13. Que se procede a cumplimentar el anexo n° 1 'demanda de arranque de GDE' del procedimiento OPX-ES-38, 'Clasificación y control de arranques de los generadores diesel' con los datos anteriores, y se procede a clasificar el arranque como fallado (A.F.).

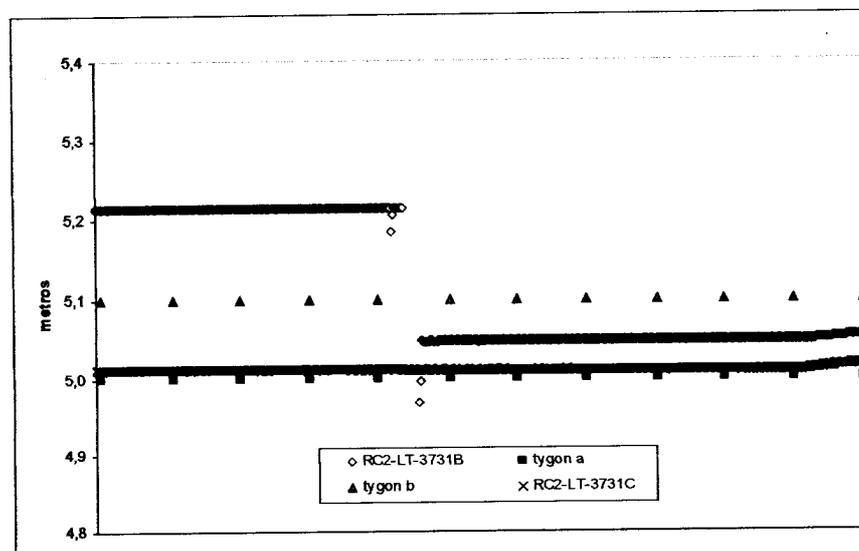
Figura 1. Purgado de RC2 LT 3731 B

A las 07:45 se procede a la purga del RC2-LT-3731B, quedando la máxima diferencia entre lecturas de 10 cm, correspondiente a las dos ramas del tygon.

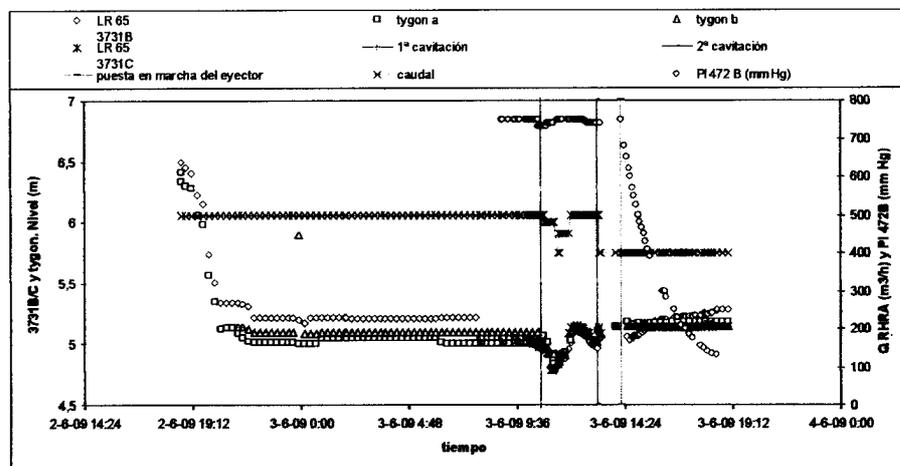
Figura 2. Maniobra de bajada de nivel. Comportamiento de variables.

Que se adjunta figura con las variables de proceso recogidas durante la maniobra de bajada de nivel.

10,2 cm es la máxima diferencia entre los medidores previo a la primera cavitación.

14,4 cm es la máxima diferencia entre los medidores durante el período de vacío por eyectores. Esta diferencia corresponde a 3731B respecto a los otros tres sistemas. Durante el vacío 3731B da valores de nivel no constantes sino crecientes. Los otros tres sistemas presentan valores estables durante dicha maniobra, siendo la máxima diferencia entre los mismos de 0,04cm.

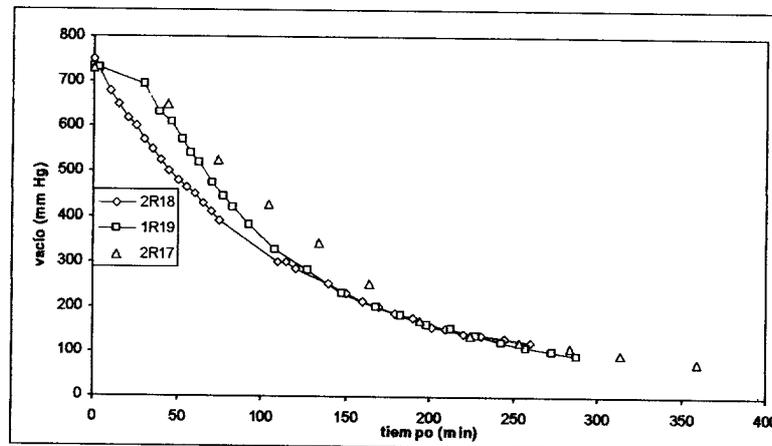
Figura 3. Maniobra de vacío. Curva de vacío con eyector.

El valor inicial de vacío en el sistema es respectivamente en las tres recargas 2R18, 1R19 y 2R17 de: 750, 731, 730 mmHg.

El valor final de vacío en el sistema es respectivamente en las tres recargas 2R18, 1R19 y 2R17 de: 120, 90, 75 mmHg. El valor común de 120 mm Hg se alcanza respectivamente en 260, 288 y 254 minutos.
