ACTA DE INSPECCIÓN

CERTIFICAN: Que los días dieciséis a veinte de septiembre de dos mil diecinueve, se han personado en la Central Nuclear de Cofrentes (en adelante CNCOF). Esta instalación dispone de autorización de explotación concedida por Orden Ministerial del Ministerio de Economía con fecha diez de marzo de dos mil once.

El titular fue informado de que la inspección tenía por objeto la revisión general del funcionamiento, mantenimiento y pruebas de los cambiadores de calor refrigerados por los sistemas de agua de servicios esenciales (P40) y del sumidero final de calor (UHS).

La inspección forma parte del Plan Básico de inspección del CSN, procedimiento CSN PT.IV.206 "Funcionamiento de los cambiadores de calor y del sumidero final de calor", incluyéndose la agenda de la inspección en el Anexo I de la presente acta.

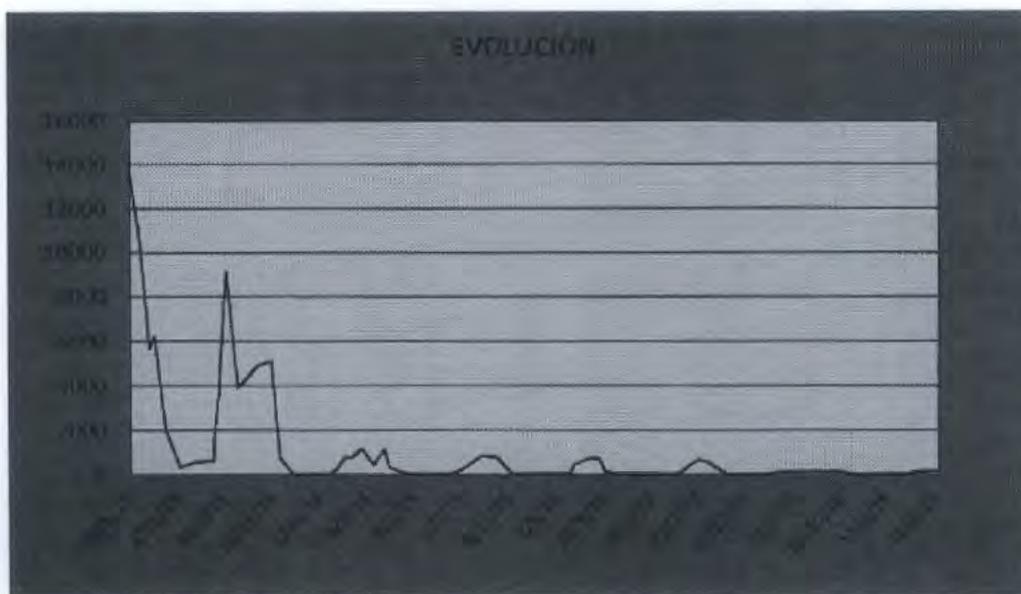
Con la tecnología de ultrasonidos se eliminan las algas mediante la aplicación de una frecuencia letal para ellas que provoca la rotura de los diferentes orgánulos celulares tales como el tonoplasto de la vacuola, la pared o membrana celular y las vesículas de gas de las algas tóxicas. La frecuencia de emisión se ajusta para la destrucción de diferentes tipos de algas. Con la frecuencia de emisión actual, no se detectan algas gelatinosas ni clorofíceas, solamente se detectan cianobacterias en algún mes del verano. Puede verse en el gráfico de evolución de la concentración de algas por ml desde 2012:

Estas algas en ningún caso pueden provocar obstrucción en líneas del sistema, puesto que son algas microscópicas que no forman colonias. Tampoco tienen capacidad de fijación o aglutinación de lodos de otros materiales, ya que la acción del hipoclorito y los ultrasonidos causa su muerte.
