CONSEJO DE
SEGURIDAD NUCLEAR

ACTA DE INSPECCION

CERTIFICAN: Que desde el uno de abril al treinta de junio de dos mil catorce, se personaron, al menos uno de los inspectores y de acuerdo al horario laboral, en la Central Nuclear de Cofrentes, radicada en Cofrentes (Valencia) que cuenta con Autorización de Explotación concedida por el Ministerio de Industria, Turismo y Comercio el diez de marzo de dos mil once.

Que el objeto de la inspección era la realización de las actividades trimestrales de inspección de acuerdo a los procedimientos del Sistema Integrado de Supervisión de Centrales (SISC) correspondientes a la inspección residente.

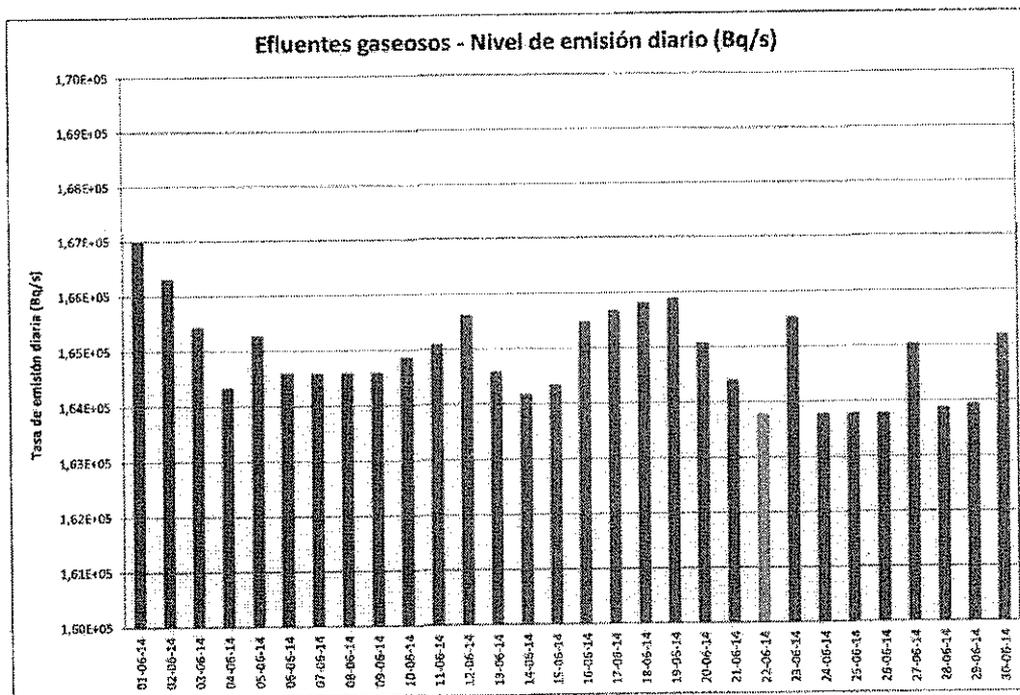
La duración del suceso fue reducida y los niveles de emisión volvieron a los valores normales de manera progresiva, sin tener impacto significativo en los niveles de emisión diaria, como se observa en la gráfica siguiente, ya que el valor máximo observado estaba varios órdenes por debajo de los límites instantáneos derivados establecidos en MCDE.

Desde el punto de vista del impacto en el exterior, el suceso no ha tenido ninguna relevancia, tal como se observa en el gráfico de nivel de emisión diario que se incluye.

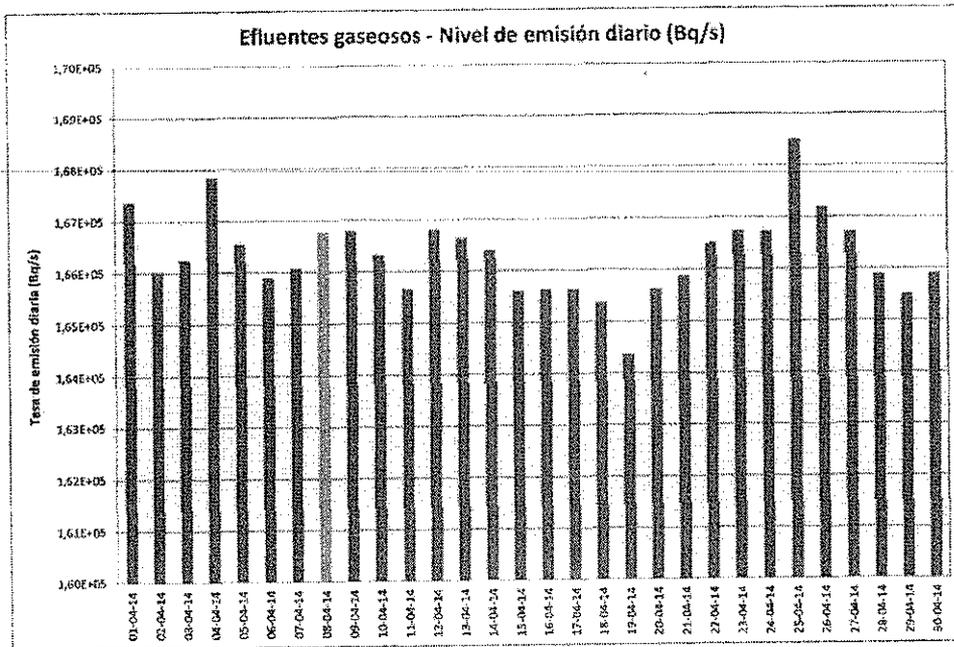
La duración del suceso fue reducida y los niveles de emisión volvieron a los valores normales de manera progresiva, sin tener impacto significativo en los niveles de emisión diaria, como se observa en la gráfica siguiente, ya que el valor máximo observado estaba varios órdenes por debajo de los límites instantáneos derivados establecidos en MCDE.

Desde el punto de vista del impacto en el exterior, el suceso no ha tenido ninguna relevancia.
