ACTA DE INSPECCIÓN

Que durante los meses de enero, febrero y marzo de 2011 se han personado en la Central Nuclear de Trillo I, situada en el término municipal de Trillo (Guadalajara) y con Permiso de Explotación Provisional prorrogado por Orden Ministerial del Ministerio de Industria, Turismo y Comercio, de fecha 16 de noviembre de dos mil cuatro.

Que el objeto de la inspección era la cumplimentación de los diversos procedimientos del Sistema Integrado de Supervisión de Centrales (SISC) que se recogen en el acta.

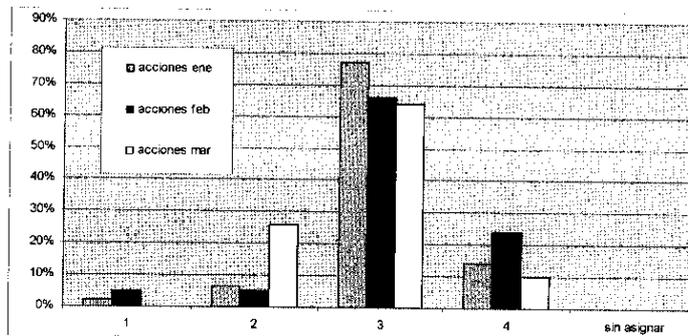
Que las acciones asociadas se clasifican por prioridad 1, 2, 3 y 4, y se desglosan en porcentaje siguiendo la gráfica adjunta.

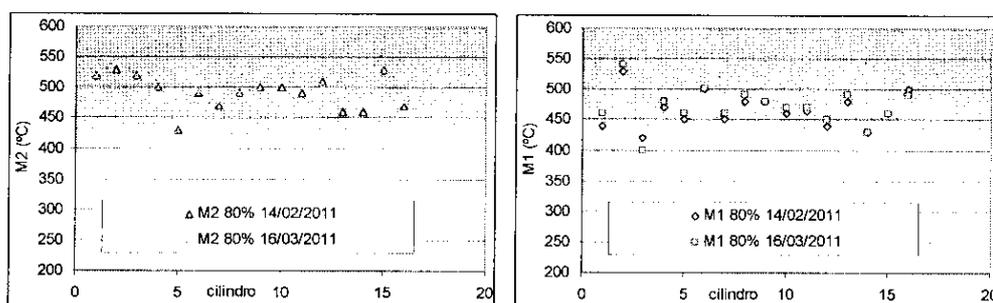
Que respecto a cilindros no contiguos: a) previo al mantenimiento la máxima diferencia de temperaturas se encuentra en 100°C entre los cilindros A5 y A2 en M2; b) posteriormente al mantenimiento 110°C entre los cilindros A5 y A2 del M2.

Que queda pendiente el cambio de las sondas de temperatura para corregir la diferencia de temperaturas observada.

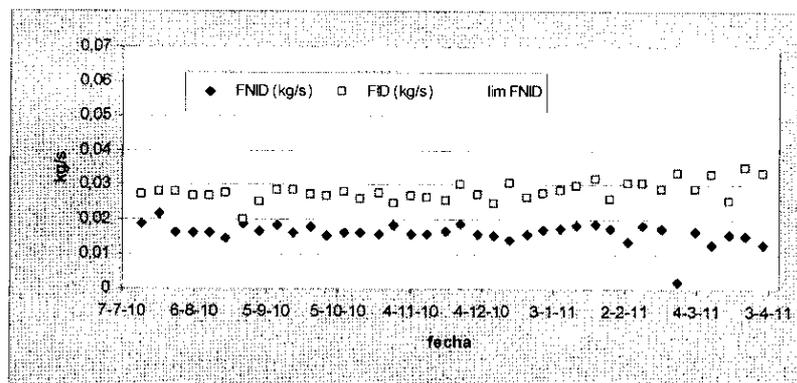
Que durante el trimestre se lleva a cabo seguimiento de las fugas identificada, y no identificada, por los valores reflejados en PV-T-OP-9090, estando los mismos por debajo de los límites especificados (ETFs 4.3.6.2). Que el máximo en el período considerado corresponde a 0.0189 k/s y 0.035 k/s respectivamente.

Que el día 24/02/2011 el valor de fuga no identificada es de 0.0022 kg/s. Que el valor medio de fuga no identificada durante el trimestre considerado es de 0.017 kg/s con una desviación estándar de 0.0020 kg/s. Que se consulta al titular la discrepancia en un orden de magnitud del día 24/02/2011 respecto al resto de medidas y la achaca a la duración de la prueba: 4560 s.
