ACTA DE INSPECCIÓN

CERTIFICAN: Que los días veintiuno a veinticuatro de marzo de dos mil diecisiete, se han personado en la central nuclear de Almaraz. Esta instalación dispone de autorización de explotación concedida por Orden Ministerial del Ministerio de Economía con fecha siete de junio de dos mil diez.

El titular fue informado de que la inspección tenía por objeto realizar una inspección con el alcance del procedimiento del SISC, PT.IV.206, rev. 0, de 3 de junio del 2005, "Funcionamiento de los cambiadores de calor y del sumidero final de calor". El alcance de esta inspección era la revisión general del funcionamiento, mantenimiento y pruebas de los cambiadores de calor refrigerados por el sistema de agua de refrigeración de componentes y por el sistema de agua de servicios esenciales (SW), así como del Sumidero Final de Calor (UHS), de acuerdo con la agenda enviada previamente a la central y que se adjunta a la presente Acta.

Agenda: Revisión general del funcionamiento de los cambiadores de calor y del Sumidero final de Calor (SFC) según el procedimiento PT.IV.206.

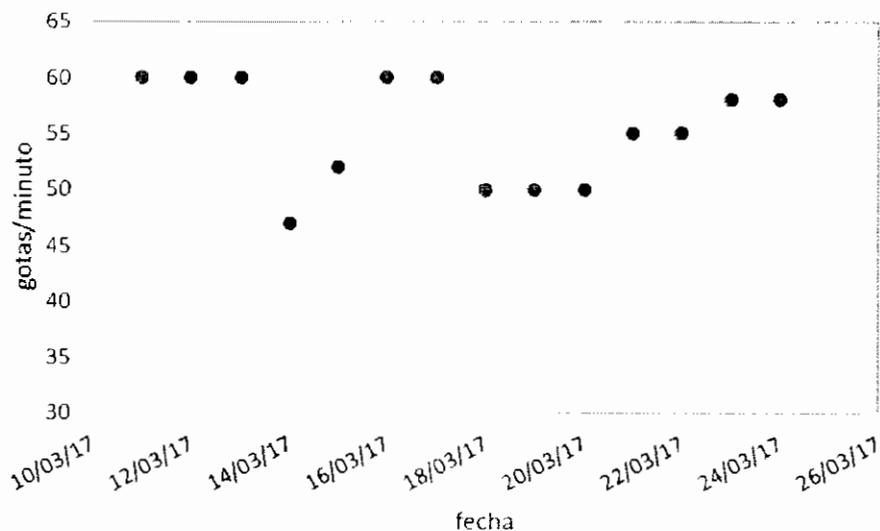
- b) La bomba de carga CS1-CSAPCH-02 presenta una “fuga por cierres” del 08/03/2017, sujeta a control administrativo mediante cartel in situ y entrada SEA NC-AL-17/1755. El control administrativo indica el tipo de fuga, categoría 1, tipo “2 Fuga pequeña”. Riesgo “3. (P3) reparación antes de 21 días”.

El titular entregó el seguimiento de la fuga ejecuta por Operación desde el día 11/03/2017 hasta el 24/03/2017, un total de 14 datos con un máximo de 60 gotas/minuto y un mínimo de 47 gotas/minuto.

La tendencia en la fuga ha sido:

Para la justificación de los valores de fuga aceptables de los cierres de las bombas el titular entrega a la inspección carta del suministrador de la bomba de carga, VS-ATA-016419 de 23/09/2011. En la carta se indica “que los cierres [...] están diseñados para operar en condiciones normales con un valor de fuga de no más de 0.5 l/hora”.

La fuga máxima de 60 gotas/minuto corresponde a 0.12 l/h, valor inferior a 0.5 l/h.
