ACTA DE INSPECCIÓN

CERTIFICAN: Que el día seis de julio de dos mil dieciocho, se han personado en la CN Vandellós II. Esta instalación dispone de autorización de explotación concedida por Orden Ministerial, de fecha 21 de julio de 2010.

El titular fue informado de que la inspección tenía por objeto realizar diversas comprobaciones sobre el incidente ocurrido el día 2 de julio de 2018 durante el arranque de la BRR-A, todo ello de acuerdo al procedimiento PA.IV.11 Rev.0 "Inspecciones reactivas de investigación de incidentes en centrales nucleares" y a la agenda enviada previamente a la central (anexo I).

Objeto: Inspección reactiva sobre la apertura de la válvula de seguridad del tren A del RHR

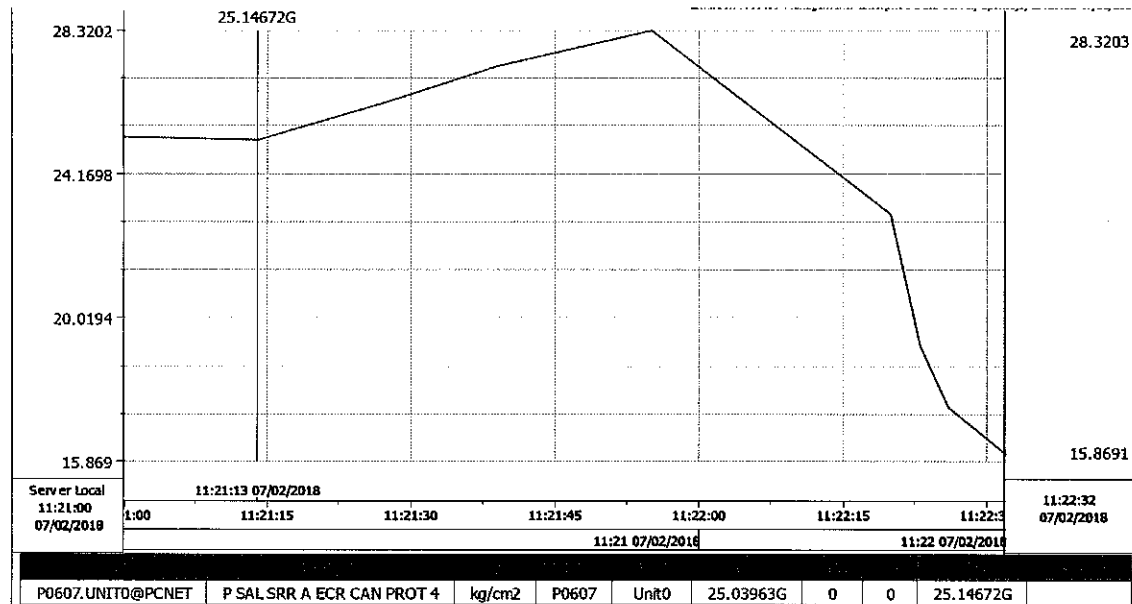
Al respecto de lo indicado en este párrafo: "... a una presión aproximada de unos 26 Kg/cm²...", se clarifica que en el momento del arranque de la BRR-A la presión en el tren A del RHR era de 25,1 kg/cm².

Se incluye la gráfica donde puede confirmarse este hecho:
