CSN/AIN/TRI/21/1007
Nº Exp.: TRI/INSP/2021/388

ACTA DE INSPECCIÓN

CERTIFICAN: Que entre los días uno de julio y treinta de septiembre de 2021 se ha mantenido una supervisión diaria de la Central nuclear de Trillo personándose en la planta. Esta instalación dispone de Autorización de Explotación concedida por Orden IET/2101/2014 de fecha 3 de noviembre de 2014.

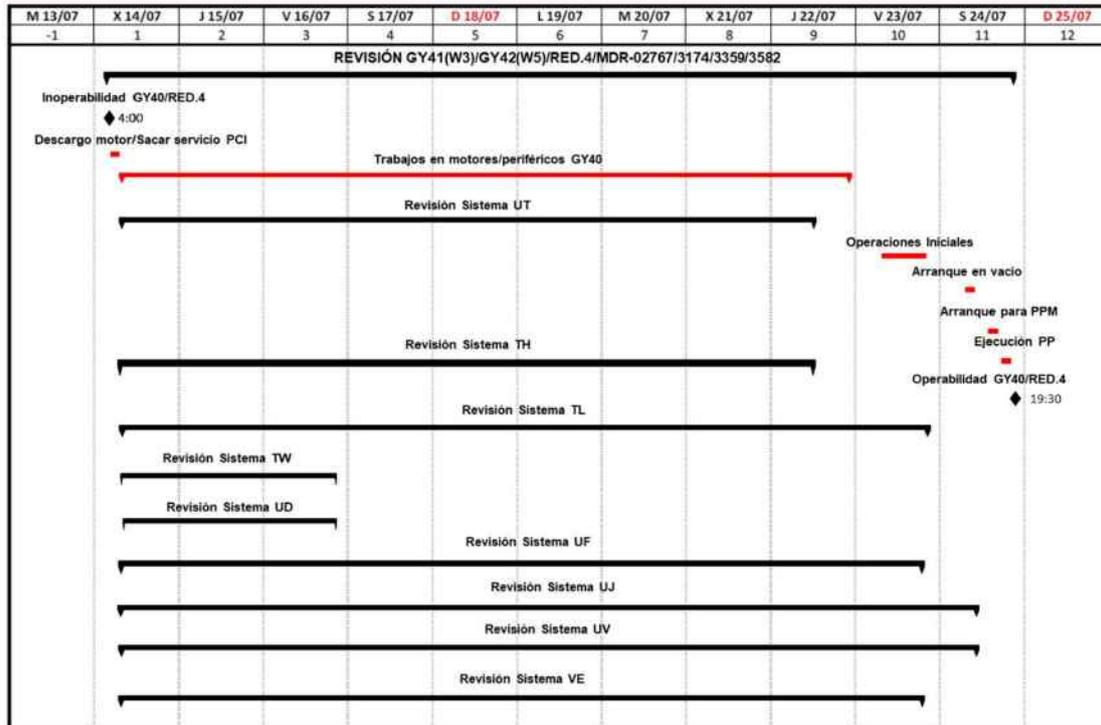
CASO 1. Mantenimiento red 4.

Entre los días 17/07/2021 y el 25/07/2021 el titular realizó la revisión del GY40/ Red 4 con el siguiente alcance y programación inicial:

Los trabajos se desarrollaron sin incidencias destacables.
