ACTA DE INSPECCION

D. [REDACTED] y D^a. [REDACTED], Inspector Residente e Inspectora Residente Adjunto, respectivamente, del Consejo de Seguridad Nuclear (CSN), en la Central Nuclear de Almaraz, sita en el Termino Municipal de Almaraz (Cáceres).

Certifican: Que han realizado inspecciones a las actividades realizadas por el titular de la Central Nuclear de Almaraz durante los meses de enero, febrero y marzo del año dos mil ocho. Estas comenzaron el día 1 de enero y finalizaron el día 31 de marzo.

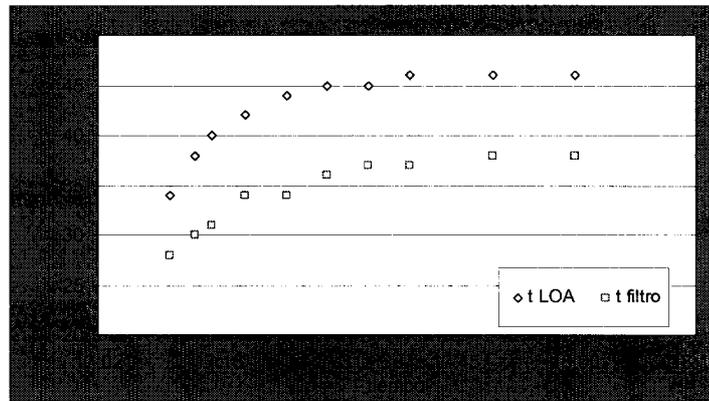
Que se toman de los valores de temperatura locales en cojinete L.O.A. y del filtro que siguen una tendencia creciente y asintótica desde los 28°C y 34°C iniciales hasta 46°C y 38°C respectivamente. Los valores de pérdida de carga a través del filtro se mantienen constantes en 1.15 kg/cm² y 0.96 kg/cm². Que se comprueba que el aceite sigue los caminos de recirculación.

Que transcurrida aproximadamente una hora (comienzo de prueba 17:09) desde la puesta en marcha de la bomba, ingeniería procede a la toma de datos siguiendo el PV. Que tras la toma de datos se comunica a sala de control y se vuelve operable la bomba.

Que se recogen los datos de vibraciones en la bomba durante las pruebas post mantenimiento: los valores correspondientes a los puntos 8H, 9H y 9V se encuentran por encima del valor aceptable, y en la banda de alerta (8,2-17,78 mm/s). Que la frecuencia de toma de vibraciones se ha duplicado siguiendo el procedimiento de ingeniería.

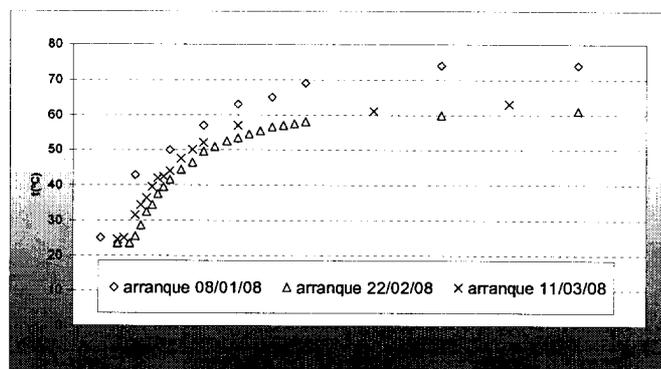
Que los datos de evolución de temperatura durante el arranque siguen una tendencia creciente desde temperatura ambiente hasta estabilización en un valor constante en torno a 60-61°C. Que la tendencia de la temperatura en los días siguientes, es constante entre 59 y 61°C.

Que se comparan los datos del arranque del día 22/02/08 con los de un arranque posterior, correspondiente al día 11/03/08, en los que la tendencia es análoga con una estabilización en torno a 61-63°C. Que la tendencia de la temperatura en días posteriores (18/03/08) es constante en 59°C.

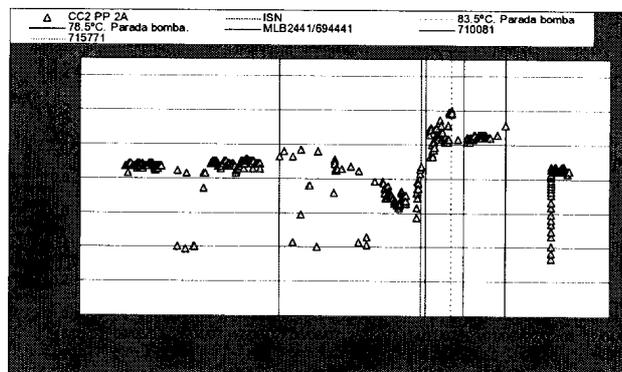
Que se compara el comportamiento de la temperatura L.O.A. de la bomba tras el mantenimiento inspeccionado con el comportamiento del mismo parámetro desde febrero 07 y especialmente tras la parada de la bomba el 04/11/07. Que el gráfico adjunto da la tendencia de la temperatura (normalizada) y la tabla adjunta el resumen de las actividades sobre este componente en el intervalo considerado.

Que el procedimiento que permite la recogida de estos datos es el OPX-ES-18, en el que se establece el valor normal de temperatura cojinete exterior para cada bomba: 75°C (CC1-PP-2A), 70°C (CC1-PP-2B), 70°C (CCX-PP-2), 55°C (CC2-PP-2A) y 55°C (CC2-PP-2B); que los valores se cargan en la aplicación SOR que da como valor normal para las cuatro bombas: 70°C.

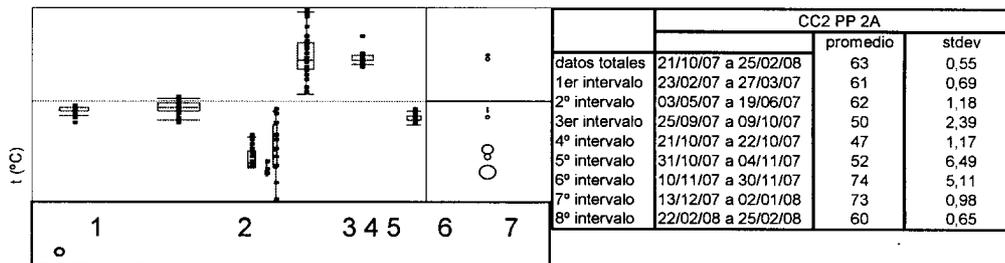
Que el comportamiento de la temperatura L.O.A. desde el 02/07 al 03/08 se ha dividido en ocho intervalos de funcionamiento caracterizados por los valores medios y dispersión dados en la tabla adjunta. Que la dispersión de los datos es máxima en el intervalo de fechas entre el arranque de la bomba y parada por rotura de cojinete, siendo mínima en los dos primeros intervalos del 02/07 hasta el 06/08 y en el último intervalo tras el mantenimiento final sobre la bomba.

Que en el intervalo de fechas que precedió a la parada de la bomba por rotura de cojinete, 01/11/07 a 04/11/07, el incremento de temperatura en cuatro días fue de 20°C (61°C como temperatura final en el momento de la parada por observarse humo 'in situ'), sin estabilización de temperaturas.

Que en el intervalo de fechas, 10/11/07 a 30/11/07, tras cambio de cojinete hasta la segunda parada, el intervalo de temperaturas presenta un máximo de 79°C y un mínimo de 71°C, hasta la subida final a 83,5°C en 21 días, sin estabilización de temperaturas.

Que en el intervalo de fechas, 13/12/07 a 15/01/07, tras el segundo cambio de cojinete hasta tercera parada, el intervalo de temperaturas presenta un máximo a 73°C y un mínimo a 71°C (funcionamiento continuo, 19 días), hasta la subida final a 78,5°C.

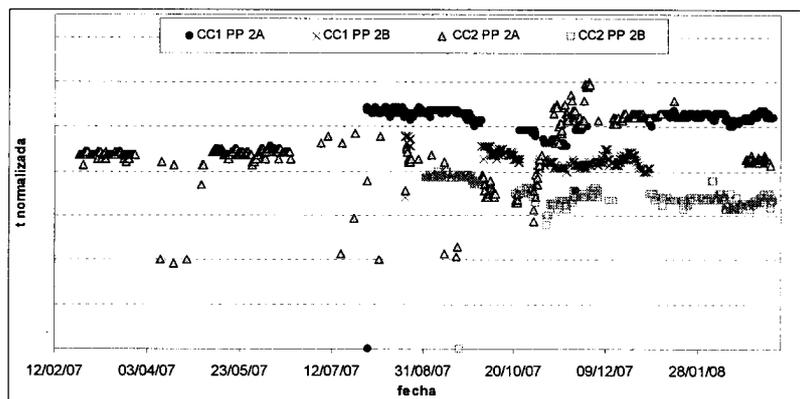
Que se compara la tendencia de la temperatura cojinete L.O.A. de la bomba CC2-PP-2A, con las tendencias de las otras tres bombas de componentes. Que se comprueban los datos de la bomba CC1 PP 2A, por encima del valor considerado normal, y se comunica a operación.
