CONSEJO DE
SEGURIDAD NUCLEAR

ACTA DE INSPECCIÓN

Que durante los meses de abril, mayo y junio de 2011 se han personado en la Central Nuclear de Trillo I, situada en el término municipal de Trillo (Guadalajara) y con Permiso de Explotación Provisional prorrogado por Orden Ministerial del Ministerio de Industria, Turismo y Comercio, de fecha 16 de noviembre de dos mil cuatro.

Que el objeto de la inspección era la cumplimentación de los diversos procedimientos del Sistema Integrado de Supervisión de Centrales (SISC) que se recogen en el acta.

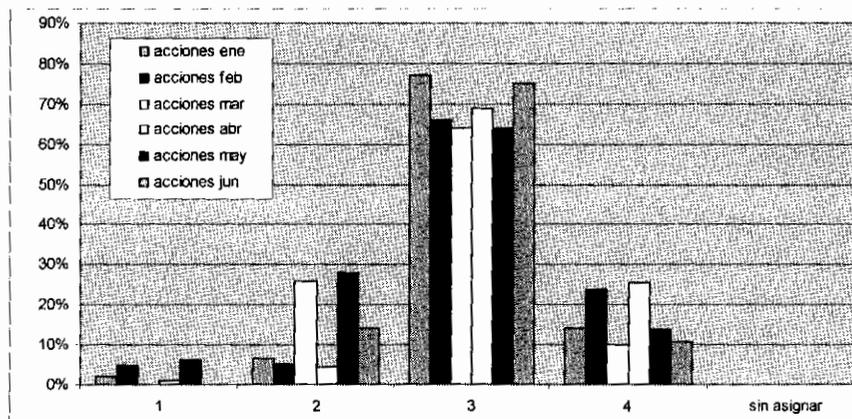
Que las acciones asociadas se clasifican por prioridad 1, 2, 3 y 4, y se desglosan en porcentaje siguiendo la gráfica adjunta.

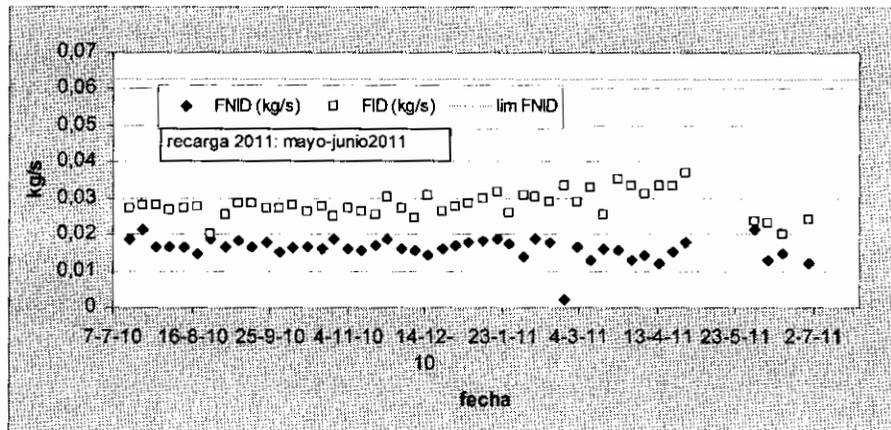
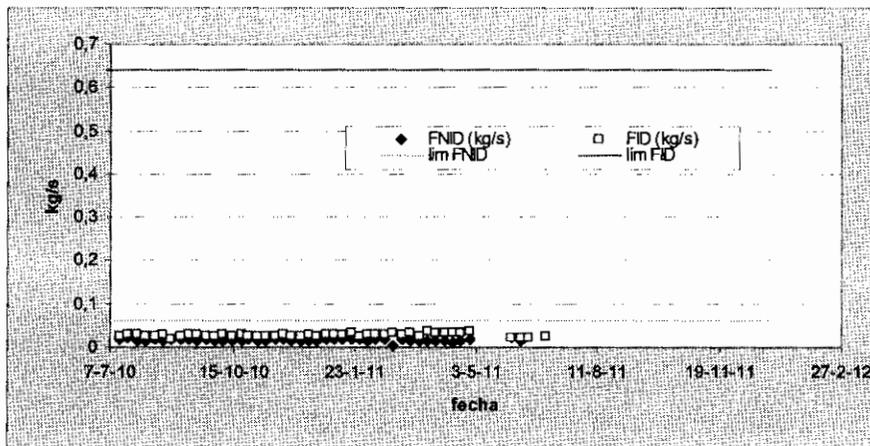
Que durante el trimestre se lleva a cabo seguimiento de las fugas identificada, y no identificada, por los valores reflejados en PV-T-OP-9090, estando los mismos por debajo de los límites especificados (ETFs 4.3.6.2). Que el máximo en el período considerado corresponde a 0.0214 k/s y 0.037 k/s respectivamente.

Que en el período considerado ha tenido lugar la recarga por lo que se tienen menos valores que en otros trimestres.
