CSN-871-44

CSN/AIN/ALO/07/795
1 DE 33

ACTA DE INSPECCION

D. [REDACTED] Inspector Residente e Inspectora Residente Adjunta, respectivamente, del Consejo de Seguridad Nuclear (CSN), en la Central Nuclear de Almaraz, sita en el Termino Municipal de Almaraz (Cáceres).

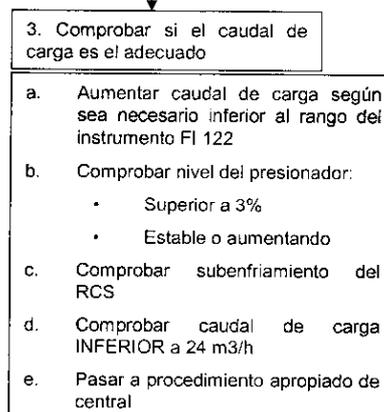
La curva de nivel en

presionador se recoge en

sala de control marcando en registros por plumilla los valores correspondientes a LI-460 y LI-459, tanto este parámetro como todos los demás se recogen como registros de sala de control o los de SAMO. El nivel de operación anterior al transitorio se encuentra en: 46% y 44%. La duración de la pérdida de nivel es de aproximadamente 15 minutos: 6 minutos de bajada del nivel de operación hasta 0% (03:39:10 a 03:45:50); 9 minutos de subida de nivel del 0% al nivel previo al incidente (003:45:50 a 03:55:00).

Los valores de altura/volumen en el presionador varían entre: 44-46% \approx 17,23 m³ \approx 5409 mm a 0% \approx 1020 mm. El nivel 0% implica que \approx 17 m³ fueron liberados al tanque de compensación de presión.

Que no se aprecia subida de la presión del RCS en los registros por plumilla de sala de control/SAMO y sí una caída de aprox. 3,5 kg/cm² (desde aprox. 27 kg/cm²), acompañado de un incremento de la temperatura de descarga al tanque de alivio del presionador de aprox. 25°C y aumento de la presión y nivel en tanque de alivio hasta que el disco de ruptura del mismo salta (03:45:00).

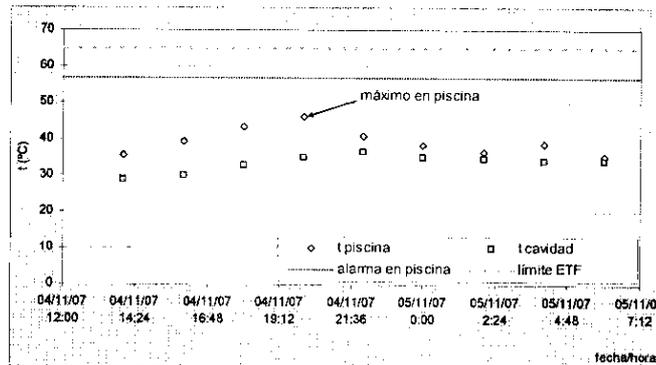
Que se realiza seguimiento de temperatura en cavidad y piscina sin que en ningún caso se alcance el límite establecido:

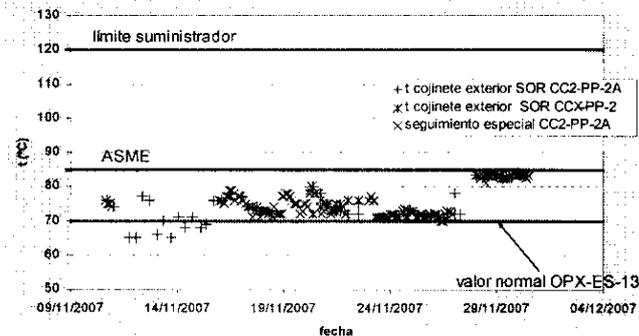
Que se procede al cambio del cojinete de la bomba, y se manda el mismo al suministrador [redacted] para su estudio. Se monta cojinete y se procede a seguimiento de la bomba con monitorización de los valores de temperatura en cojinete L.A. bomba, cojinete L.O.A. bomba, cojinete L.A. motor y cojinete L.O.A. motor.

Se procede a la parada de la bomba el día 30/11/07 con último dato de temperatura del cojinete L.O.A. en 83°C. Que se procede a sustitución de cojinete y se envía el mismo al suministrador para su estudio.

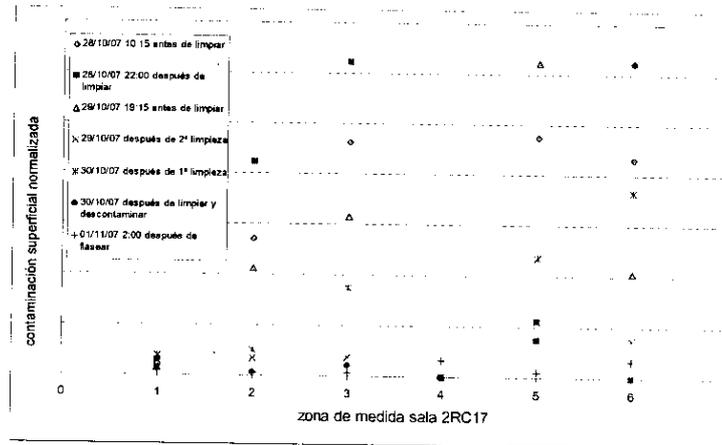
Sala bajo presionador. 2RC17. La contaminación superficial se mide por frotis en seis puntos diferentes: (1) entrada al cuarto, (2) zona de cambio, (3) interior del cubículo, contacto tubería RC, (4) tubería RC, (5) centro del cubículo y (6) andamio para trabajos resistencias. Los puntos de menor contaminación superficial corresponden a (1) entrada al cuarto. Normalizando a la media en dicho punto se obtiene:

Después de la primera limpieza se comprueba que los valores en los puntos 2 y 3 son mayores que antes de limpiar. Se procede a una segunda limpieza. Tras el proceso de 'flasear' se obtiene un valor medio entre todas las zonas de 1,42 Bq/cm² (1,11 desv. std).

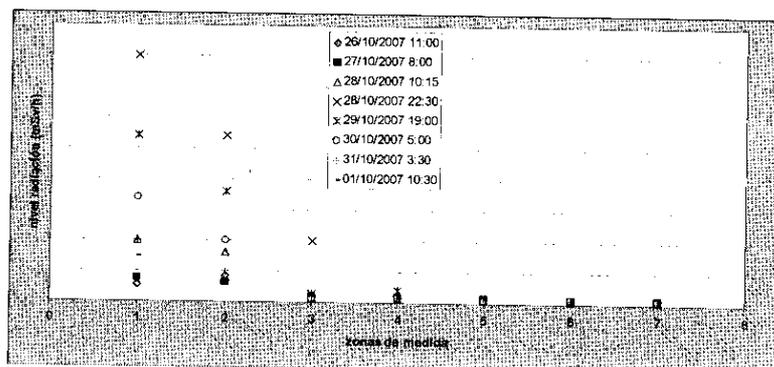
Sala zona inferior presionador 2FR31. Se recogen datos de nivel de radiación en siete zonas: (1), (2) zona de resistencias, (3) ambiente zona de resistencias, (4), (5) contacto con tubería del RC, (6) contacto salida codo tubería RC, (7) medida ambiente zona. Los puntos de mayor nivel de radiación corresponden al período de tiempo (28/10/07 a 29/10/07) de cambio de resistencias, con un pico de 40 mSv/h en la zona de resistencias. Las últimas medidas en el cubículo tras finalizar las limpiezas dan un valor medio de 2,3 mSv/h, con el máximo en 7,2 mSv/h en la misma zona de resistencias.
