**INFORME RESUMEN SOBRE LOS EVENTOS Y LAS ACTUACIONES DE LAS CCNN Y DEL CSN,  
DESDE EL PUNTO DE VISTA DE LA SEGURIDAD NUCLEAR Y PROTECCIÓN RADIOLÓGICA,  
DURANTE LA PÉRDIDA TOTAL DE POTENCIA ELÉCTRICA ACAECIDA EL 28 DE ABRIL DE 2025**

**22 DE ABRIL DE 2026**

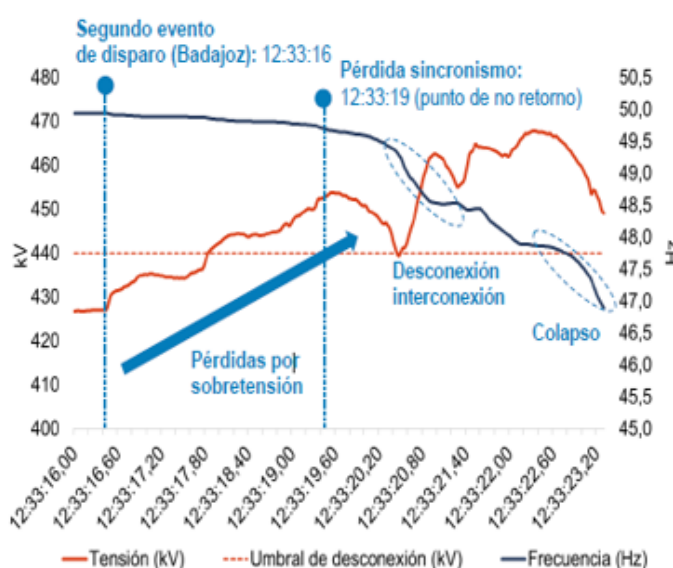
La pérdida total de suministro eléctrico se produjo por la ocurrencia de varios transitorios en la red de transporte que ocasionaron disparos en la cadena de generación, provocando una caída de la frecuencia de la red y un aumento de la tensión, lo que, a su vez, provocó fallos en cascada que afectaron a todas las redes de distribución, ocasionando, finalmente, el colapso del sistema a las 12:33:24 del 28 de abril de 2025.

**Figura 1:** Evolución de la frecuencia y la tensión en la red previo al apagón (Fuente: Compass Lexecon-INESCTEC).

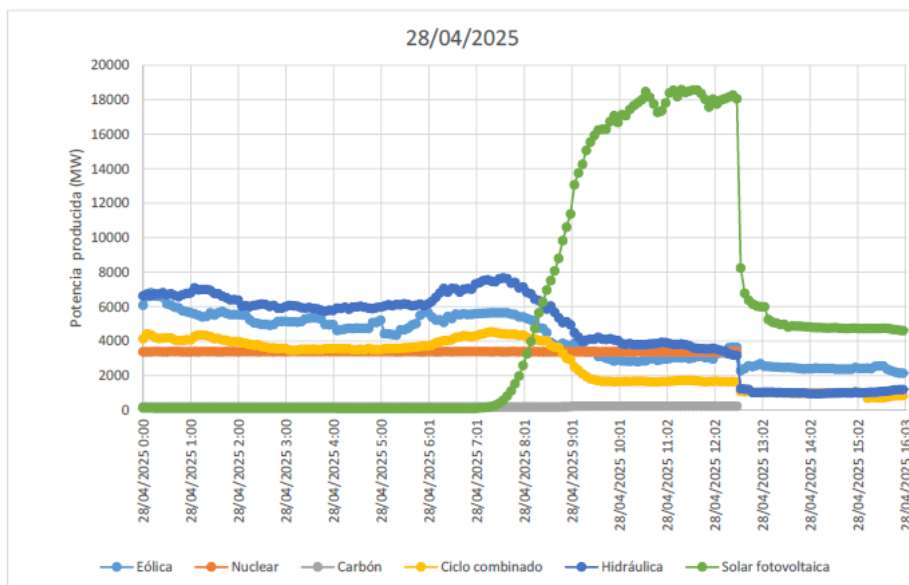
La producción eléctrica del 28 de abril, hasta el momento en que se produjo la incidencia, se refleja en la figura 2 siendo la producción total de energía nuclear estable y con un promedio de 3387 MWe.

**Figura 2:** Producción de energía eléctrica durante el 28 de abril del 2025 (datos REE).

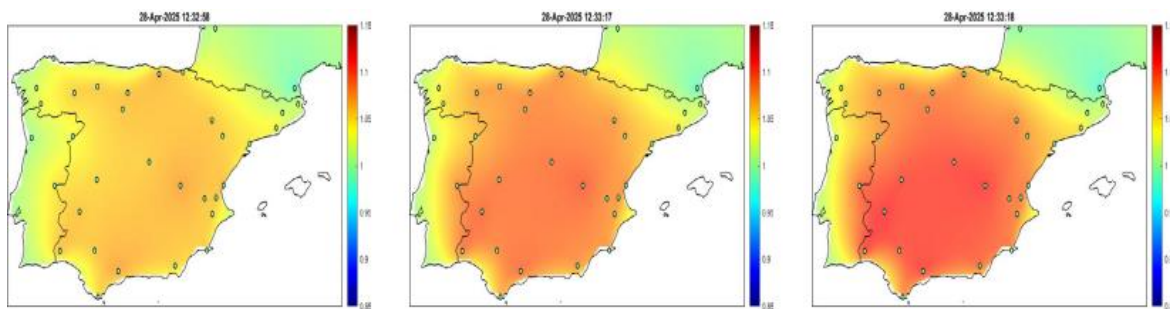
Posteriormente comenzó a aumentar la tensión en toda la red de manera lineal, coincidente con una reducción sostenida de la exportación en la interconexión con Francia, que acabó teniendo carácter importador. Debido al aumento generalizado de la tensión, se produjeron varios transitorios caracterizados por disparos en la cadena de generación. Estas desconexiones en cadena de grupos de generación redujeron la absorción de potencia reactiva, lo que contribuyó a la sobretensión y a una caída de frecuencia, que a su vez causó entre otros, la desconexión de las CCNN por subfrecuencia.

**Figura 3:** Mapa de contorno de sobretensión adimensionalizada con la tensión de referencia PU (a) 12:32:58, (b) 12:33:17, (c) 12:33:18 (Fuente: ENTSO-E)
