ACTA DE INSPECCION

CERTIFICAN: Que desde el uno de abril al treinta de junio de dos mil once, se personaron, al menos uno de los inspectores y de acuerdo al horario laboral, en la Central Nuclear de Cofrentes, radicada en Cofrentes (Valencia) que cuenta con Autorización de Explotación concedida por el Ministerio de Economía el diez de marzo de dos mil once.

Que el objeto de la Inspección era la realización de las actividades trimestrales de inspección de acuerdo a los procedimientos del Sistema Integrado de Supervisión de Centrales (SISC) correspondientes a la inspección residente.

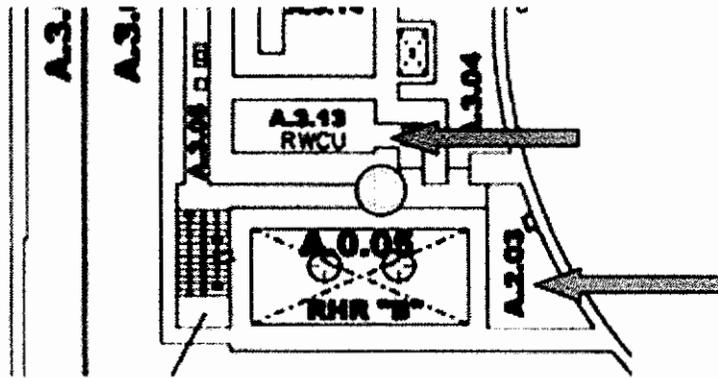
Hoja 38 párrafo 20

Aclarar que el punto de tránsito instalado en la zona citada, estaba asociado al cubículo A.3.13 y no al A.2.03. De este modo el acceso por la escalera de gato al A.2.03 no requiere de zona de paso adicional. Para mayor claridad se incluye un gráfico de la situación en planta.
