ACTA DE INSPECCIÓN

CERTIFICA: Que entre los días uno de julio al treinta de septiembre se ha personado en la central nuclear de Santa María de Garoña (CNSMG), propiedad de NUCLENOR S.A., emplazada en el término municipal de Santa María de Garoña (Valle de Tobalina, Burgos). Esta instalación se encuentra en situación de Cese Definitivo de la Explotación según orden del Ministerio de Industria, Energía y Turismo IET/1302/2013, de fecha 5 de julio.

El titular fue informado de que la inspección tenía por objeto realizar las comprobaciones de los procedimientos del Sistema de Supervisión y Seguimiento de la C.N. Sta. María de Garoña correspondientes al tercer trimestre del año 2016.

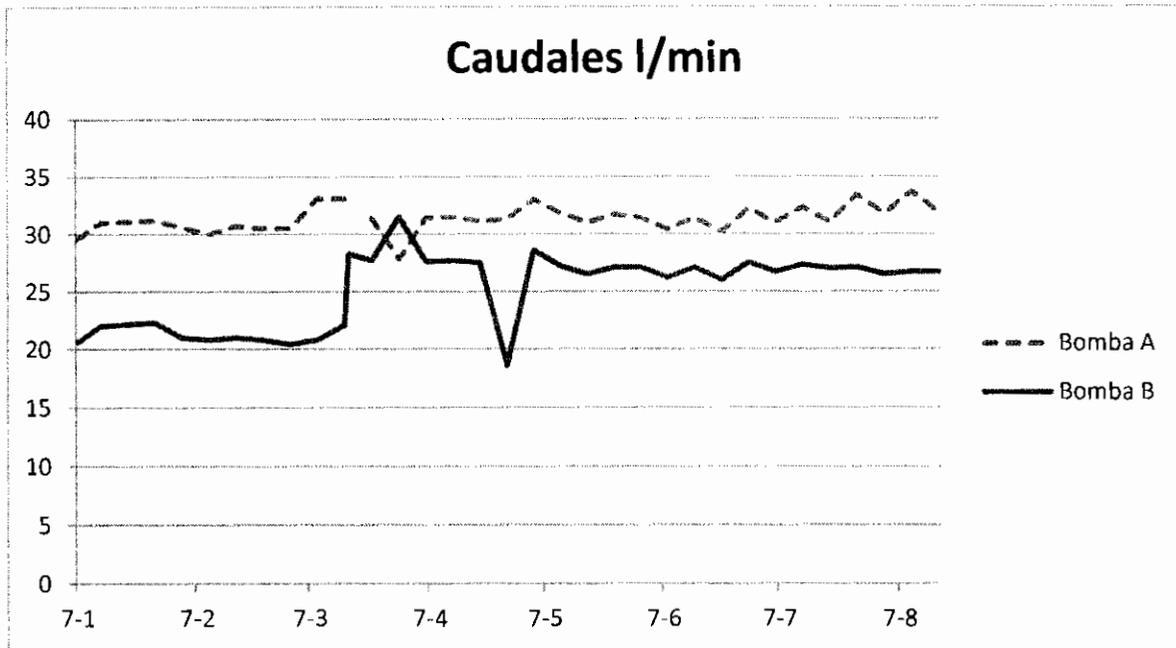
Se realizó una comprobación documental de las ejecuciones de los procedimientos MC-PR-606A/B, observándose que el caudalímetro asociado a la bomba "A" (FT-9-914A) ofrecía sistemáticamente valores por encima de los de la bomba "B" (FT-9-914B).

Se solicitó el informe de calibración de ambos caudalímetros, habiéndose realizado entre los días 15 y 17 de marzo de 2016. El resultado fue satisfactorio, aunque se encontró una desviación superior al margen permisible para valores de caudal superiores a 72 l/min. Aunque el caudal habitual es del orden de 30 l/h, se optó por sustituir ambos caudalímetros por otros calibrados en taller, mientras que los retirados se repararán; con motivo de la calibración el titular tenía abierta la entrada AR.6508 en el PAC.

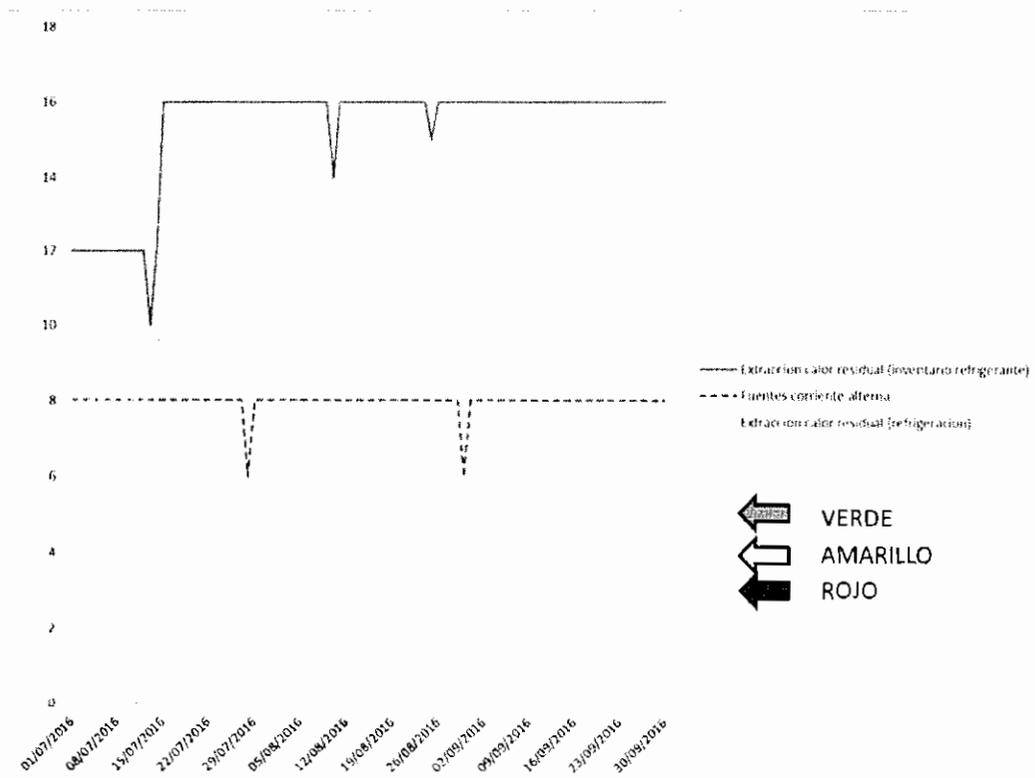
En las condiciones actuales de la planta de cese de explotación y con todo el combustible almacenado en piscina, la seguridad de la planta se sigue mediante la aplicación de la guía GESP (Guía de Evaluación de la Seguridad en Parada), resumida en tres funciones, dos denominadas de seguridad y una con seguimiento especial.

La función de extracción de calor residual (inventario de refrigerante) comenzó el trimestre en un valor de 12, debido a la presencia de sílice y plomo en el aceite de la B-M4-4A (bomba "A" del SW) y a la inoperabilidad de los lazos "A" y "B" del LPCI. El día 13 de julio se rebajó brevemente a una puntuación de 10 al añadirse la inoperabilidad de la B-M25-5 (bomba diésel de pci), recuperando la puntuación de 16 del día 15 de julio al recuperarse todos los sistemas menos la bomba SW-A.
