CERTIFICAN: Que se han personado los días dieciocho y diecinueve de julio de dos mil diecisiete en la Central Nuclear de Cofrentes, emplazada en la provincia de Valencia con Autorización de Explotación concedida por el Ministerio de Industria, Turismo y Comercio por Orden Ministerial de diez de marzo del dos mil once.

La Inspección tenía por objeto realizar un seguimiento de la vigilancia y control de los efluentes radiactivos líquidos y gaseosos emitidos por la instalación, de acuerdo con el procedimiento PT.IV.251, "Tratamiento, vigilancia y control de efluentes radiactivos líquidos y gaseosos", revisión 2, de fecha 12.06.2014, en el marco del Plan base de inspección del Sistema integrado de supervisión de centrales nucleares en operación (SISC) y según la agenda adjunta en el Anexo 1.

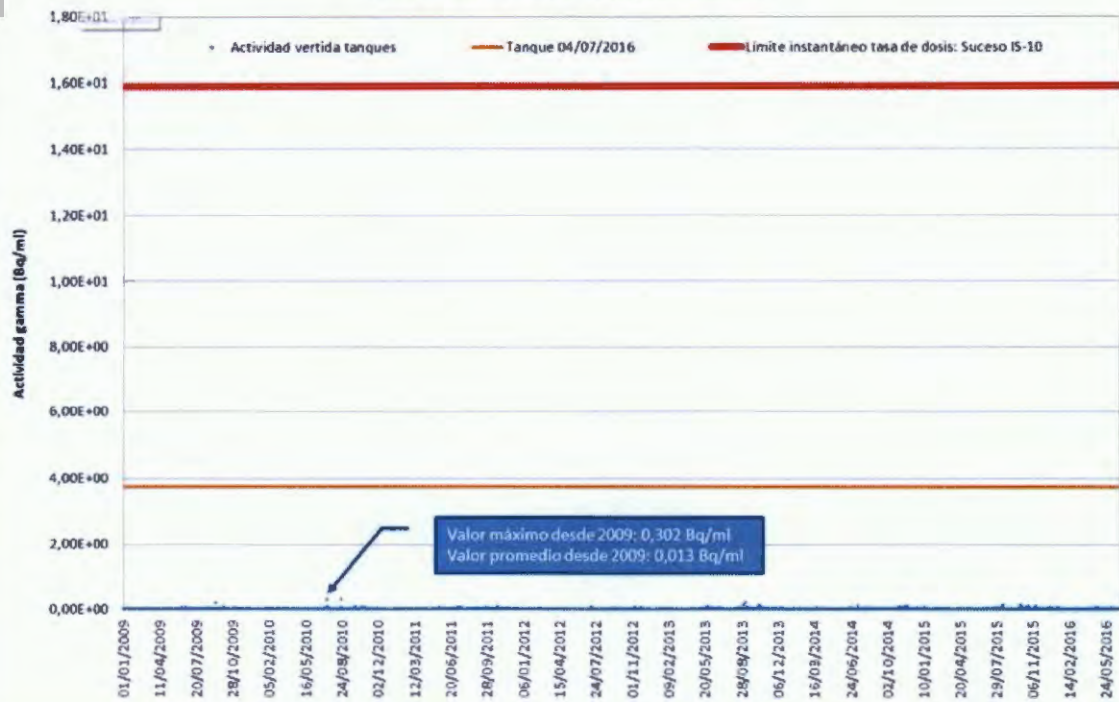
Actividad Vertida Tanques Exceso

- El límite instantáneo de tasa de dosis que supondría la actuación automática por alta radiación del monitor de residuos está alrededor de 16 Bq/ml de actividad total gamma.
- Los valores normales desde el año 2009 tienen un promedio de 0,013 Bq/ml.
- El valor máximo vertido desde el año 2009 es de 0,302 Bq/ml.
- El valor de actividad que tenía el tanque de exceso en el fin de semana rondaba los 4 Bq/ml de actividad gamma total. En este sentido:
 - Los valores de actividad eran significativamente mayores a los normales.
 - La necesidad de realizar el vertido no habría supuesto la superación del límite instantáneo de tasa de dosis.
 - Sin embargo, puesto que la capacidad de residuos permitía el reprocesar este efluente, la estrategia adecuada por parte de PR era reducir la actividad del efluente a valores inferiores.

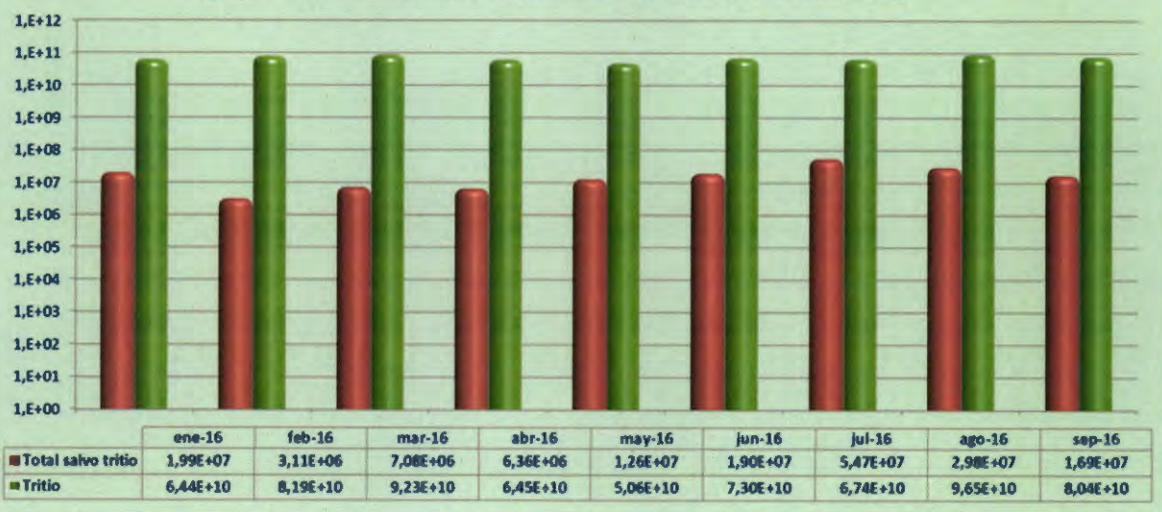
Seguimiento de la actividad vertida debida a efluentes líquidos (Bq)

Comparación de los valores de actividad en los efluentes líquidos del mes de marzo de 2016 (considerado como un mes normal) con los de julio de 2016 (considerado como un mes anómalo), identificándose los resultados más desfavorables para cada uno de los parámetros. Asimismo, en dicho correo se incluyen las gráficas adjuntas con la evolución de la actividad vertida en los efluentes líquidos (total salvo tritio y tritio) y de las dosis correspondientes.

MARZO	JULIO	OBSERVACIONES
H3 VERTIDO (Bq)	9,2E+10	6,7E+10	Baja el tritio vertido en julio
RESTO ISÓTOPOS (Bq)	7E+06	6E+07	Suben el resto de radioisótopos una década en julio
ACTIVIDAD TOTAL (Bq)	9,2E+10	6,7E+10	El tritio es el principal contribuyente en actividad en 3/4 órdenes de magnitud. La actividad total vertida en marzo es mayor a julio
%Co-60	38%	62%	El porcentaje de Co-60 vertido en julio por el evento de residuos casi se duplica con respecto a un mes "tipo"
DOSIS TRITIO (microSv)	1,76E-02	1,28E-02	La dosis por tritio baja en julio por menor cantidad vertida
DOSIS RESTO (microSv)	3,20E-03	2,30E-02	La dosis por el resto de isótopos sube una década en julio (principalmente por el Co-60)
DOSIS TOTAL (microSv)	2,08E-02	3,58E-02	Aunque la dosis por tritio baja un poco, como la dosis por Co-60 contribuye de manera significativa, la dosis por líquidos es mayor
