ACTA DE INSPECCIÓN

CERTIFICAN: Que los días 11 a 14 de mayo y 1 a 2 de julio de dos mil quince, se han personado en la Central Nuclear de Almaraz. Esta instalación dispone de autorización de Explotación concedida por Orden del Ministerio de Industria, Turismo y Comercio con fecha 7 de junio de 2010.

El titular fue informado de que la inspección tenía por objeto revisar la información del diseño de los componentes seleccionados, según el procedimiento PT.IV.218 del programa de inspección del PBI del CSN de título "Base de diseño de componentes" en revisión 1 de fecha 23 de octubre de 2012, de acuerdo con la agenda de inspección incluida en el anexo a este Acta.

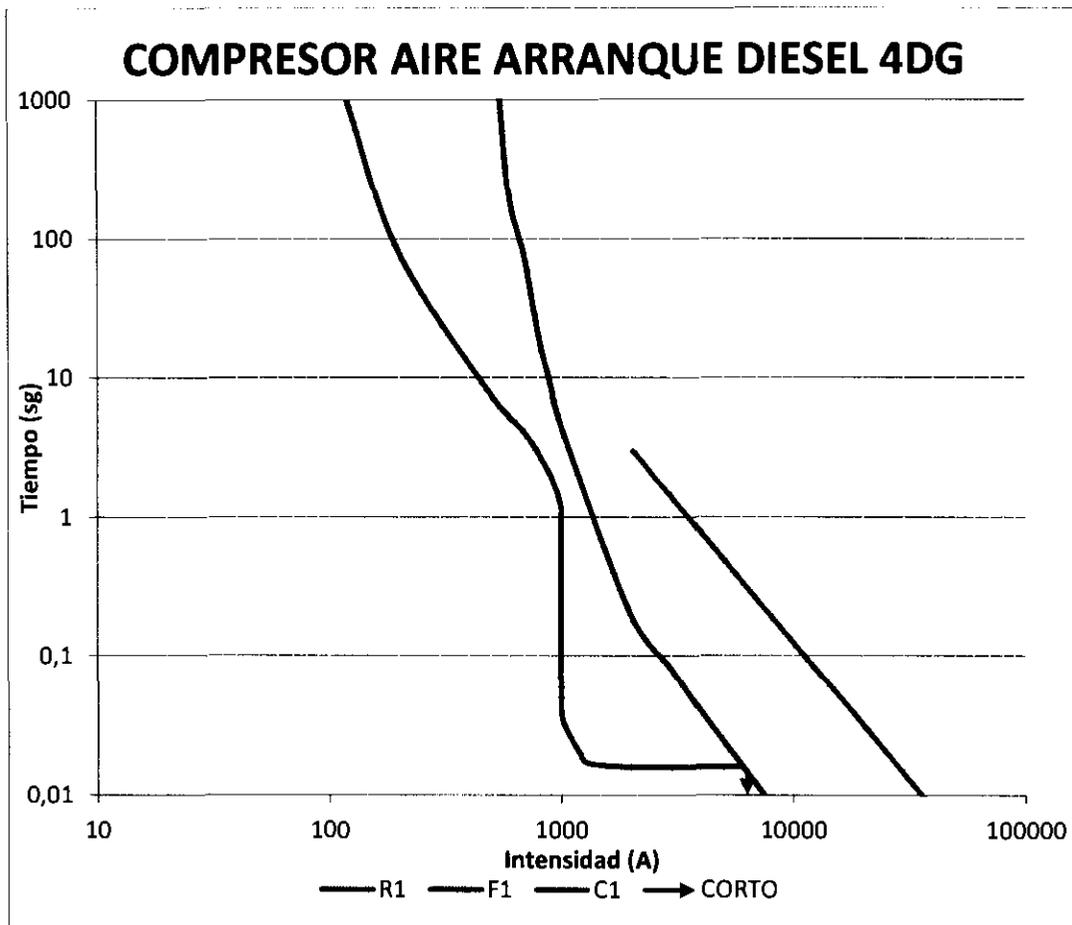
En el estudio de la coordinación de relés se había comprobado que si existiese un defecto en el cargador entonces el fusible de salida de la batería actuaría antes que el relé de salida del cargador, con lo cual se perderían el cargador y la batería. Para evitar este problema, mediante esta modificación de diseño se sustituyeron los fusibles existentes de salida de la batería 1B6 (2B6), de calibre [REDACTED] por otros de un nuevo modelo de calibre [REDACTED]. Asimismo, las bases portafusibles pasaron de ser tipo NH-0 a NH-1.

R1: AB-FB 100 TRI-PAC 90A Curva media

F1: Limitador 500 FBP07
