ACTA DE INSPECCIÓN

CERTIFICA: Que se personó el día veinticinco de agosto de dos mil nueve en el **HOSPITAL UNIVERSITARIO "VIRGEN DE LA VICTORIA"**, sito en el [REDACTED] en Málaga.

La inspección se limitó al **EQUIPO DE BRAQUITERAPIA DE ALTA TASA**

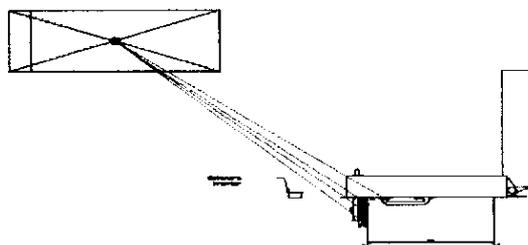
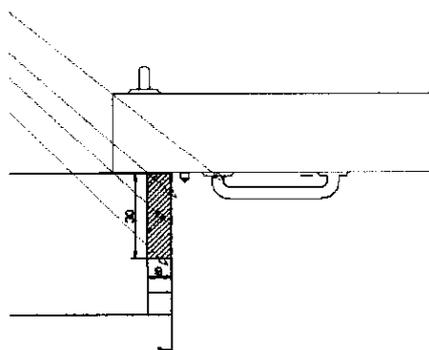
- 1.4 $\mu\text{Sv/h}$ en pared colindante con futura "sala TAC"
- 1.0 $\mu\text{Sv/h}$ en pared colindante con pasillo de calle
- De 25 – 35 $\mu\text{Sv/h}$ en la zona central de la puerta del bunker subiendo hasta 350 $\mu\text{Sv/h}$ en la zona del marco de la puerta.

- De 25 – 35 $\mu\text{Sv/h}$ en la zona central de la puerta del bunker subiendo hasta 350 $\mu\text{Sv/h}$ en la zona del marco de la puerta.

Una vez estudiadas las diferentes alternativas desde los puntos de vista de reducción de niveles ambientales de radiación a nivel del marco de la puerta y ejecución de la intervención, el próximo día 14/10/09 está previsto que la empresa proveedora de la puerta (██████████) proceda a implementar la solución adoptada (blindaje

adicional de 8 cm. de espesor en acero, hasta una longitud de 30 cm y altura equivalente a la de la puerta, situado sobre el hormigón del bunker a la altura de la jamba de la puerta, en su parte externa, tal y como queda reflejado en la figuras que siguen).
