ACTA DE INSPECCION

D. [REDACTED] y D^a. [REDACTED] Inspector Residente e Inspectora Residente Adjunto, respectivamente, del Consejo de Seguridad Nuclear (CSN), en la Central Nuclear de Almaraz, sita en el Término Municipal de Almaraz (Cáceres).

Certifican: Que han realizado inspecciones a las actividades realizadas por el Titular de la Central Nuclear de Almaraz durante los meses de julio, agosto y septiembre del año dos mil ocho. Éstas comenzaron el día 1 de julio y finalizaron el día 30 de septiembre.

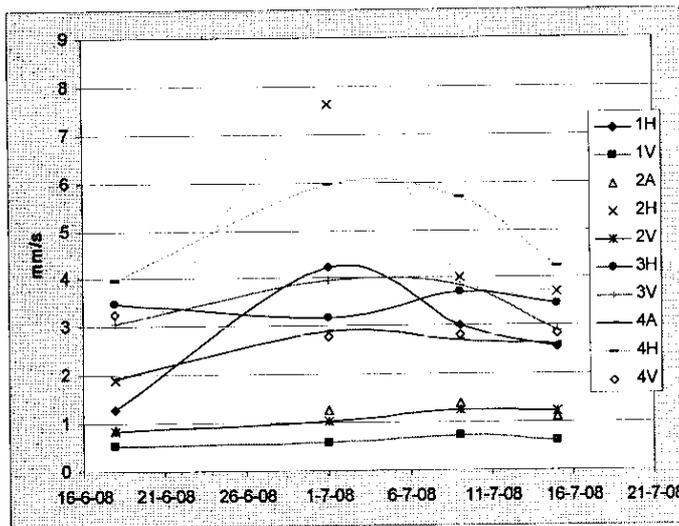
Que se realiza medida de vibraciones en el sistema como prueba post mantenimiento el día 15/07/08, arrancando la bomba y siguiendo el procedimiento IR2-PV-20.13B. Que durante la toma de medidas de vibraciones se procede al ajuste del alineamiento 'in situ' aflojando tuercas de unión motor-bancada y posterior apriete de las mismas hasta que se consiguen los valores de vibraciones correctos.

Que se recogen los valores de vibraciones de los últimos cuatro PVs realizados junto a los del día 09/07/08 y los obtenidos tras el alineamiento 15/07/08; que la comparación de los valores absolutos de vibración en los puntos 4H, 2H y 1H muestra que la tendencia tras el pico observado el 01/07/08 ha desaparecido. (SEA AM-AL-08/376 para realizar análisis del problema de vibraciones).

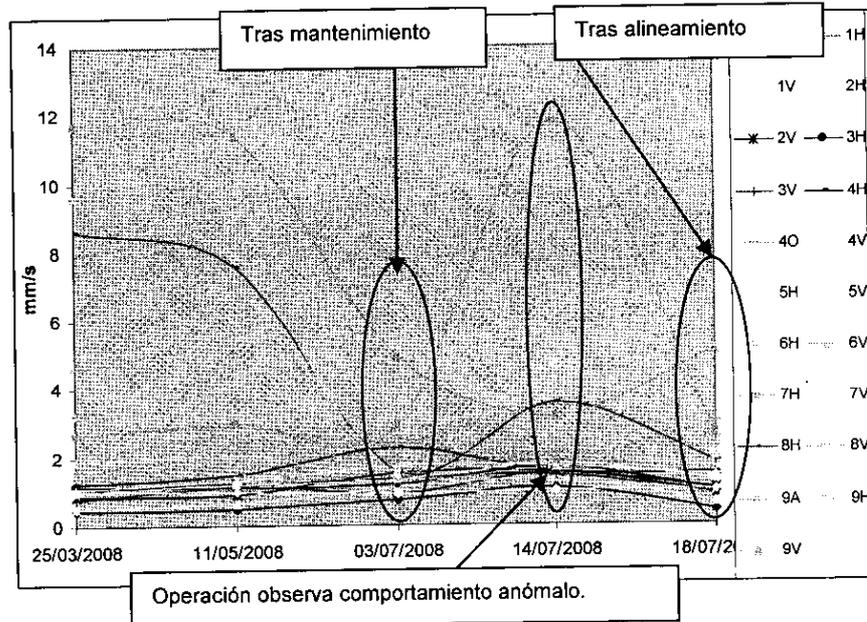
Los puntos 9V, 9H y 8H se encontraban, previo a mantenimiento, por encima del valor aceptable. Tras el mantenimiento se observa la disminución de la vibración en dichos puntos por debajo del límite:

Tras el mantenimiento, operación observa altas vibraciones en la bomba (14/07/08) lo que confirma IR al medir. Los puntos 7H y 7V se encuentran por encima del valor aceptable.

Tras el alineamiento el valor de vibraciones en dichos puntos se encuentra por debajo del valor aceptable.

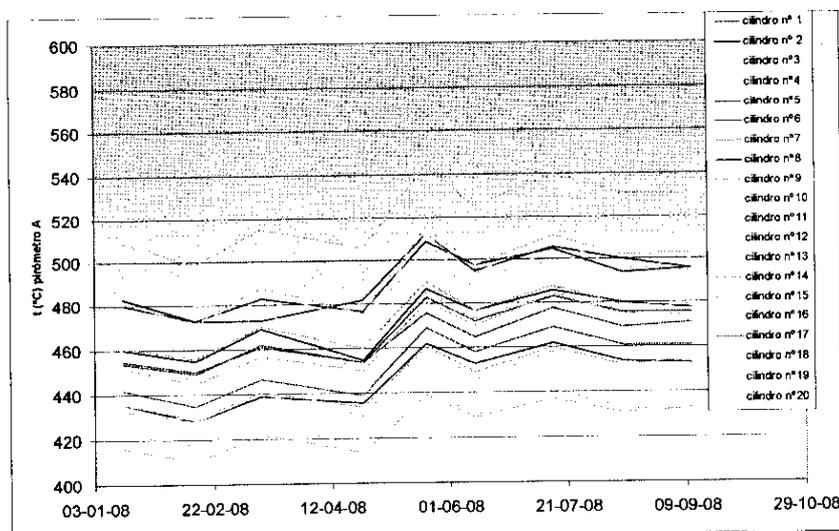
Se comparan los resultados con la prueba análoga realizada el 11/09/08. Se calcula la diferencia máxima entre las temperaturas de los cilindros: a) pirómetro A: máximo de 531°C en cilindro nº 14 – mínimo de 431°C en cilindro nº 20, obteniéndose 100°C; b) pirómetro B: máximo de 517°C en cilindro nº 4 – mínimo de 429°C en cilindro nº 10, obteniéndose 88°C. Que la máxima diferencia de temperatura entre cilindros contiguos es de 60°C, medidos con pirómetro B entre los cilindros 6 y 7 y los cilindros 4 y 5.

Que se toman los resultados del mismo procedimiento llevado a cabo durante el año 2008. El cilindro nº 14 es el que mayor medida presenta respecto a los demás cilindros a lo largo del año.

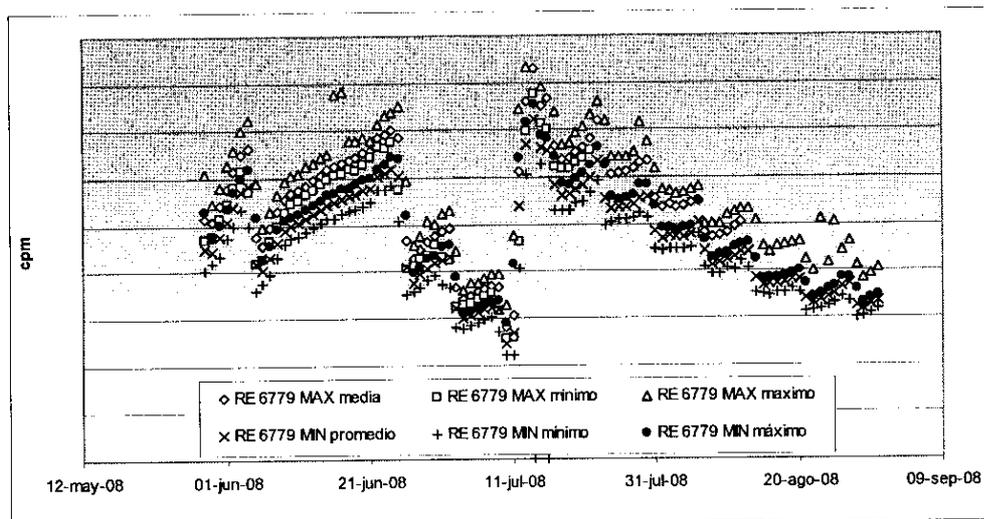
Figura 1. Tendencia en medidas (cpm) a lo largo del tiempo.

El valor alcanzado en el momento en que aparece comentario en sala de control, corresponde a un máximo de 416869 cpm (13/07/08) partiendo de un valor de 110357 cpm (11/07/08). Un incremento de 306502 cpm en dos días.

Que se toman los valores medio, máximo y mínimo de cada día en el período de tiempo considerado (hay dos series de valores para el monitor, denominadas máximo y mínimo; de cada serie de valores se toman los valores antes mencionados), obteniéndose un comportamiento con tendencias crecientes y súbitas bajadas. Así, en la siguiente tabla se muestran la fecha inicial y final de alguno de los períodos así como los valores en cuentas respectivos:
