## ACTA DE INSPECCIÓN

**CERTIFICAN:** Que los días veintinueve y treinta de agosto de dos mil diecisiete, se han personado en CN Vandellós. Esta instalación dispone de Autorización Explotación concedida por el Orden ITC/2149/2010, de 21 de julio de 2010, del Ministerio de Industria, Turismo y Comercio (BOE Núm. 189 de 5 de agosto de 2010).

El titular fue informado de que la inspección tenía por objeto recabar información relativa a los fallos repetitivos en relés del sistema esencial de agua enfriada (GJ). La agenda de la inspección se adjunta a la presente acta.

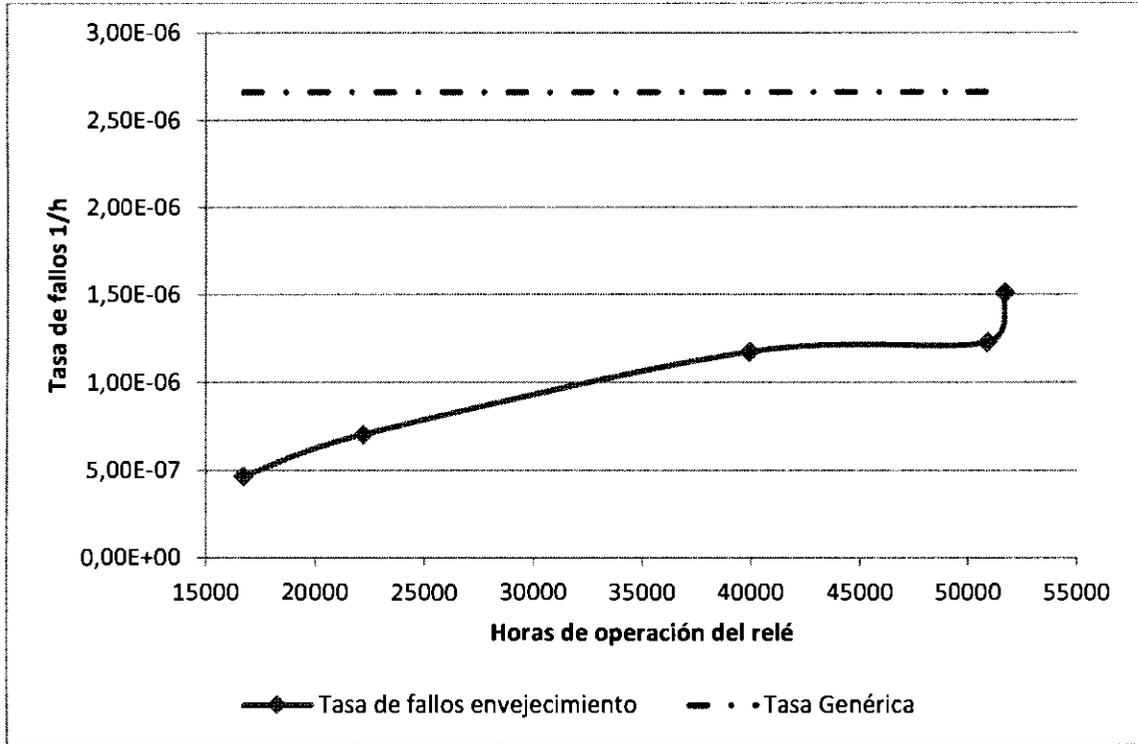
Realizando una representación gráfica de la misma, el titular obtiene lo siguiente:

Donde la tasa genérica, según el titular, es un valor de tasa fallos aceptable usando referencias de la industria para este tipo de componentes.

En esta información el titular concluye que hasta el momento en el que los relés acumulan 50.000 horas de operación la tasa de fallos permanece prácticamente constante y muy por debajo de los valores considerados como aceptables por la industria. Los relés del tren B montados en 2014 acumularían a finales de septiembre de 2017 (fecha en que está prevista su sustitución por relés de tipo
